工事の げんば 現場より

解体こぼれ話②

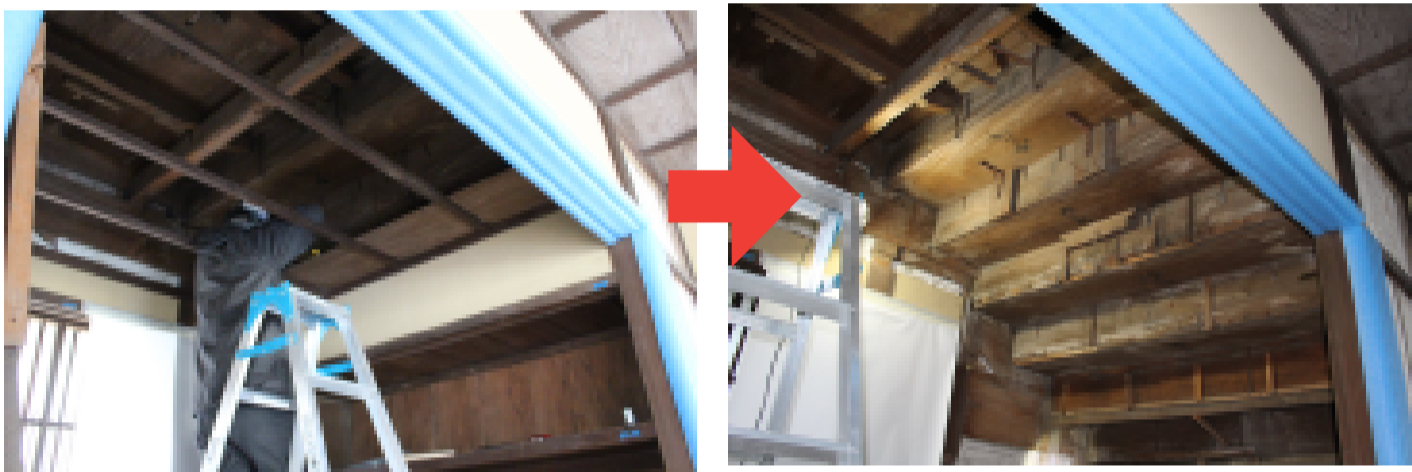
第三屋次の間一天井～2階へ登る階段

竿縁天井を解体、さらに物入れの鴨居・敷居、上部の壁も解体しました。階段の裏側が露わになり、見えないところだからこそ残された痕跡が確認できます。この階段自体もさらに解体します。

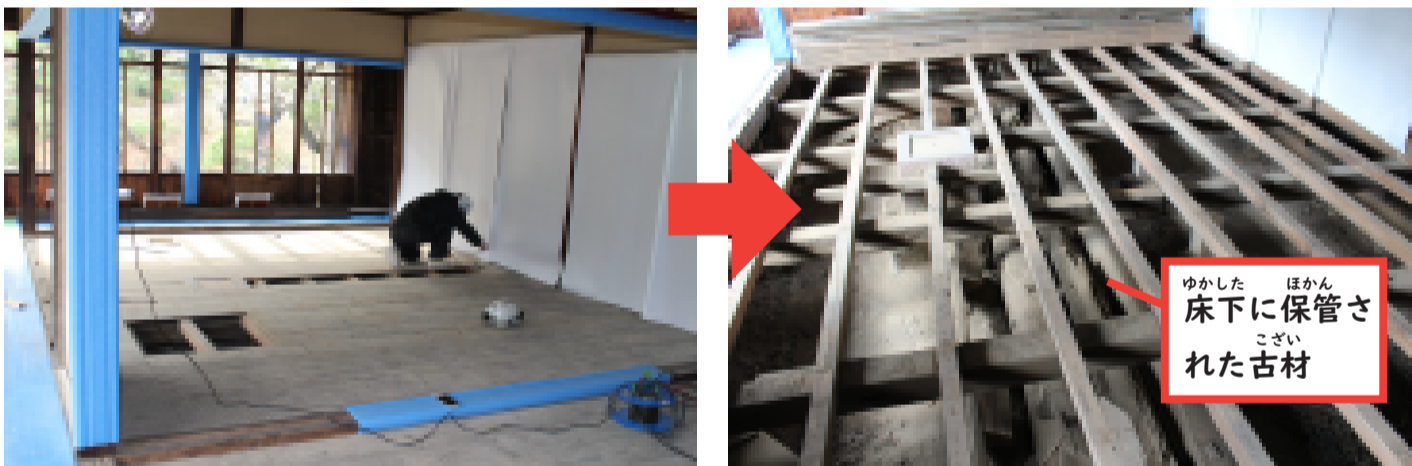
第三屋天楽の間一床板

床下に保管された古材

黙々と床板を止める釘を外す大工さん。床板を取り去ると、床下に古材が収納されているのが発見されました。蟻害など傷みがひどいもので、おそらく戦後修理時に新しいものに取り替えて床下に保管したと推定されます。傷みがひどくとも大切に保管されていたので、創建当初の材料の可能性もあります。

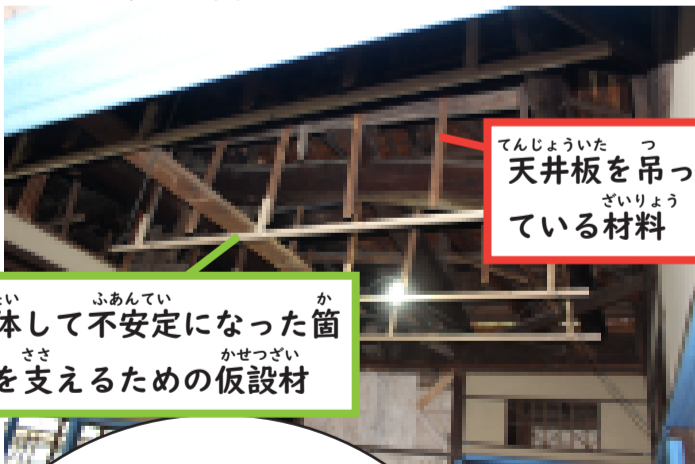
第二屋琴棋書画の間一天井

天井板を吊っている材料

解体して不安定になった箇所を支えるための仮設材

天井って、実はこんな風に華奢な材料で吊ってあるだけなので、重いものは支えられない。天井に忍び込んだ忍者は、体重がとーっても軽かった、のかな？
