工事の げんば 現場より

解体こぼれ話②

耐震補強工事のため、室内では解体作業が進められています。臨春閣の華やかな室内が一変、どの建物の内部だろう？ と一瞬戸惑ってしまう光景です。しかし解体作業は発見の連続！ 建築時や移築時・修理時の記録、詳しい構造や構法など、バラバラにしていくことで初めてわかることがいっぱい！ 解体現場ならではの楽しみ、ご紹介します。

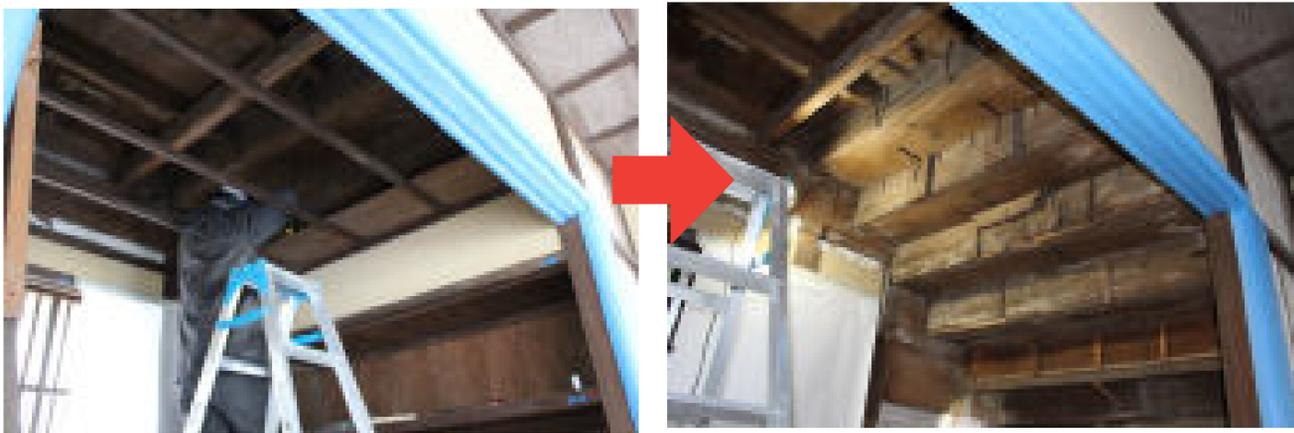
第三屋次の間一天井～2階へ登る階段

竿縁天井を解体、さらに物入れの鴨居・敷居、上部の壁も解体しました。階段の裏側が露わになり、見えないところだからこそ残された痕跡が確認できます。この階段自体もさらに解体します。

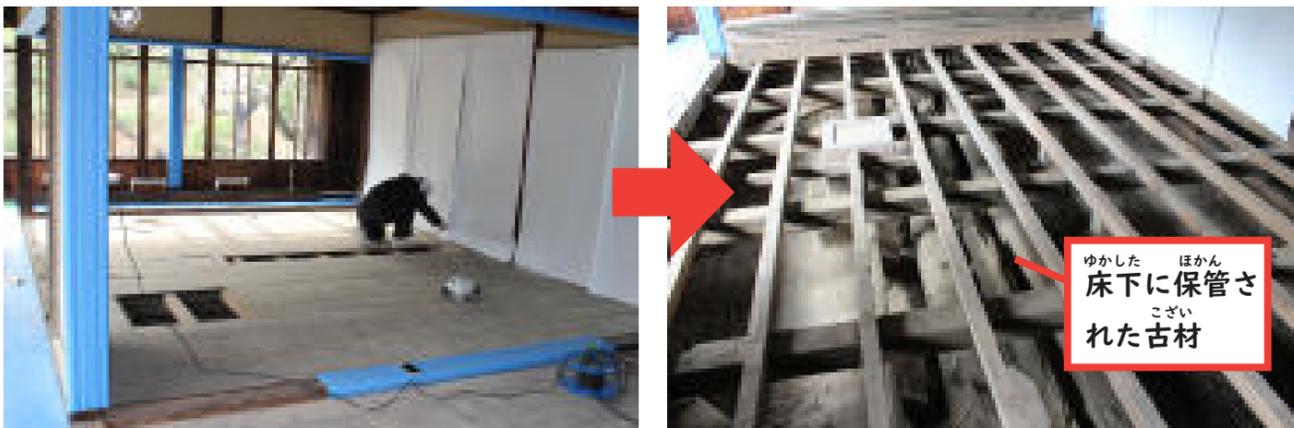
第三屋天楽の間一床板

床下に保管された古材

黙々と床板を止める釘を外す大工さん。床板を取り去ると、床下に古材が収納されているのが発見されました。蟻害など傷みがひどいもので、おそらく戦後修理時に新しいものに取り替えて床下に保管したと推定されます。傷みがひどくとも大切に保管されていたので、創建当初の材料の可能性がります。

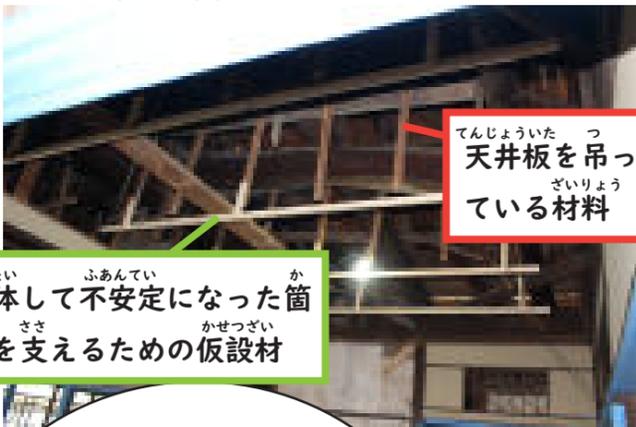
第二屋琴棋書画の間一天井

天井板を吊っている材料

解体して不安定になった箇所を支えるための仮設材

天井って、実はこんな風に華奢な材料で吊ってあるだけなので、重いものは支えられない。天井に忍び込んだ忍者は、体重がとーっても軽かった、のかな？
