こうじ 工事の げんば 現場より

2月2週目

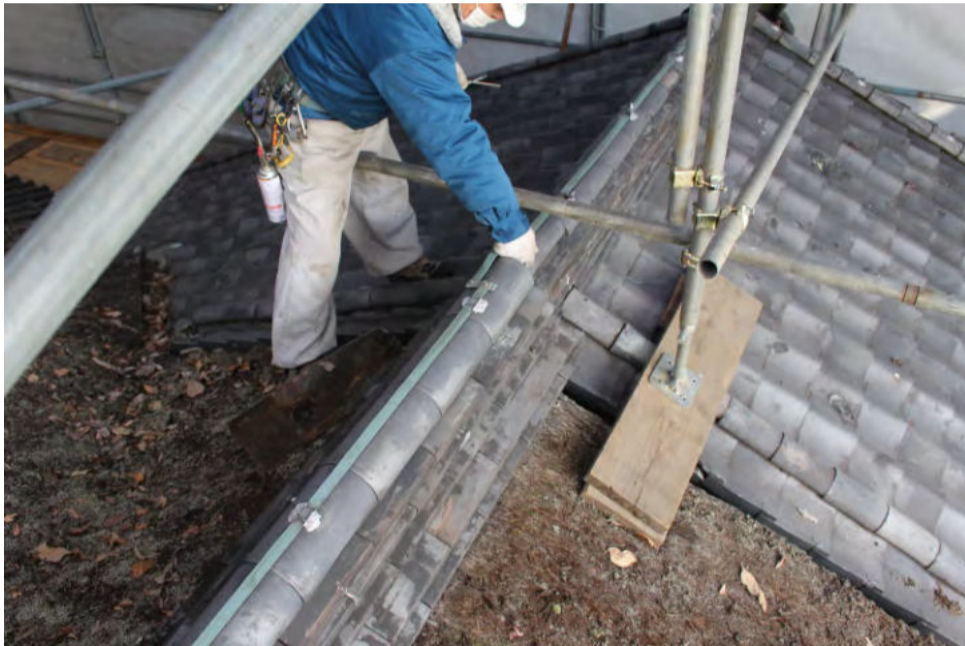
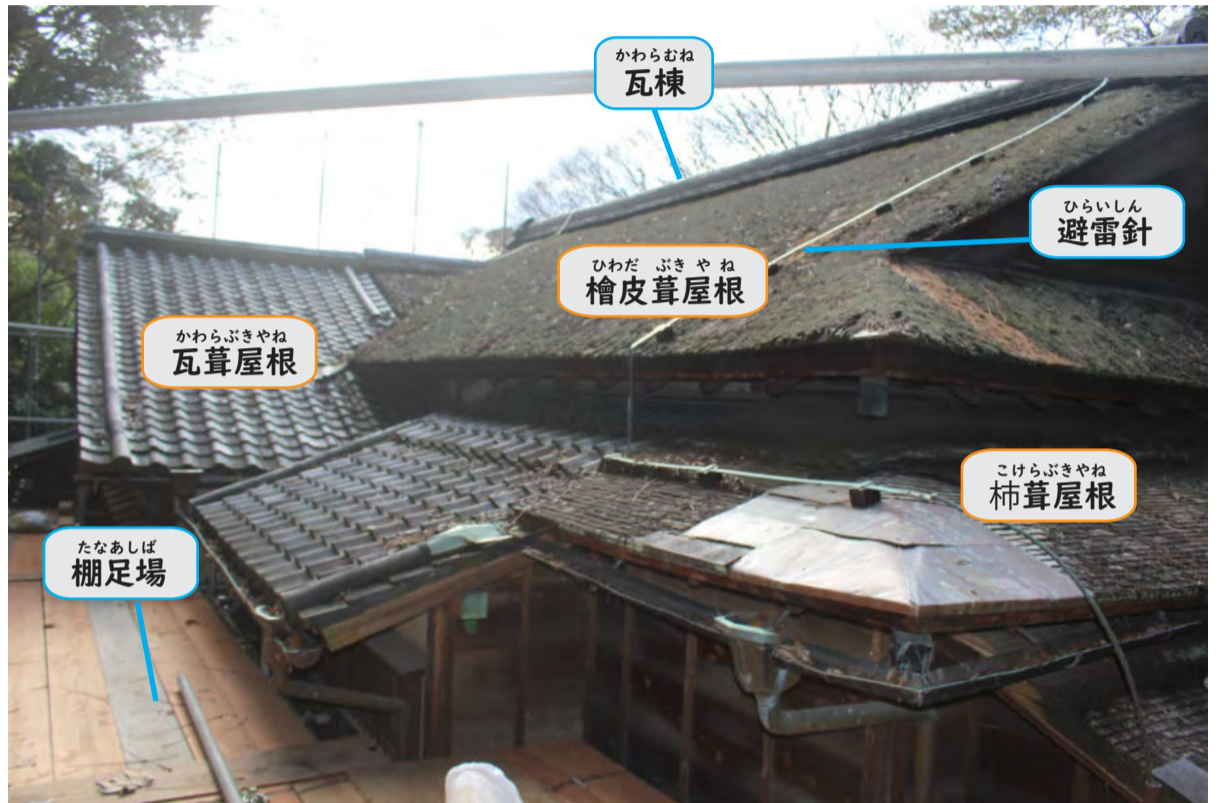
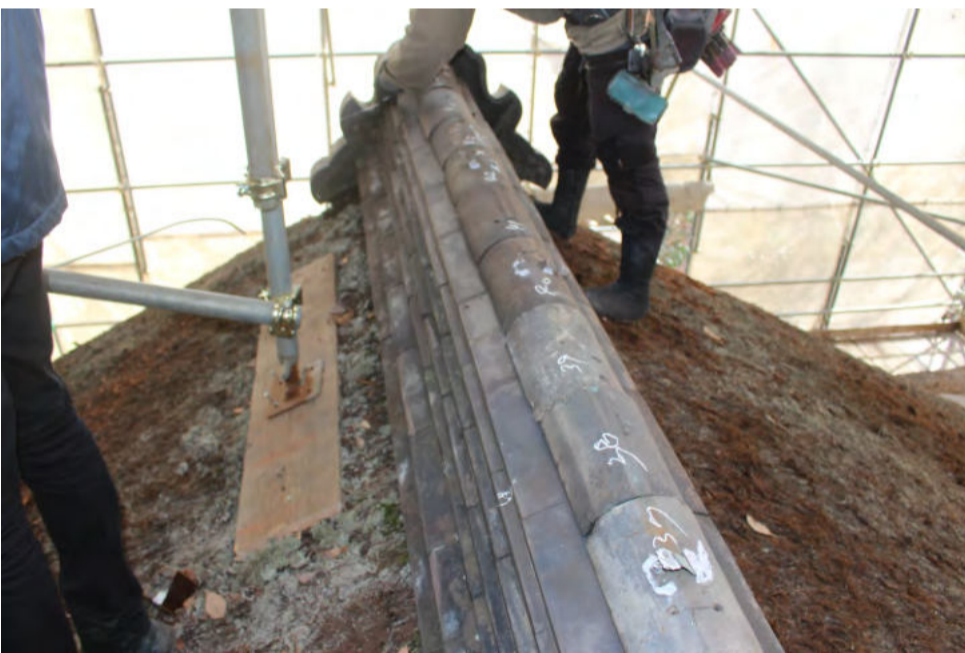
- ▼ 棟瓦に取り付けられた避雷針の取り外し作業。
- ◀ 瓦の調査選別。割れやヒビがあると再利用できないので、目視チェックで「×」にして、それをクリアしたものはさらに叩いた時の音で調べる「打音検査」でチェックします。叩くと鈍い音がするものは傷んでいるので「×」です。

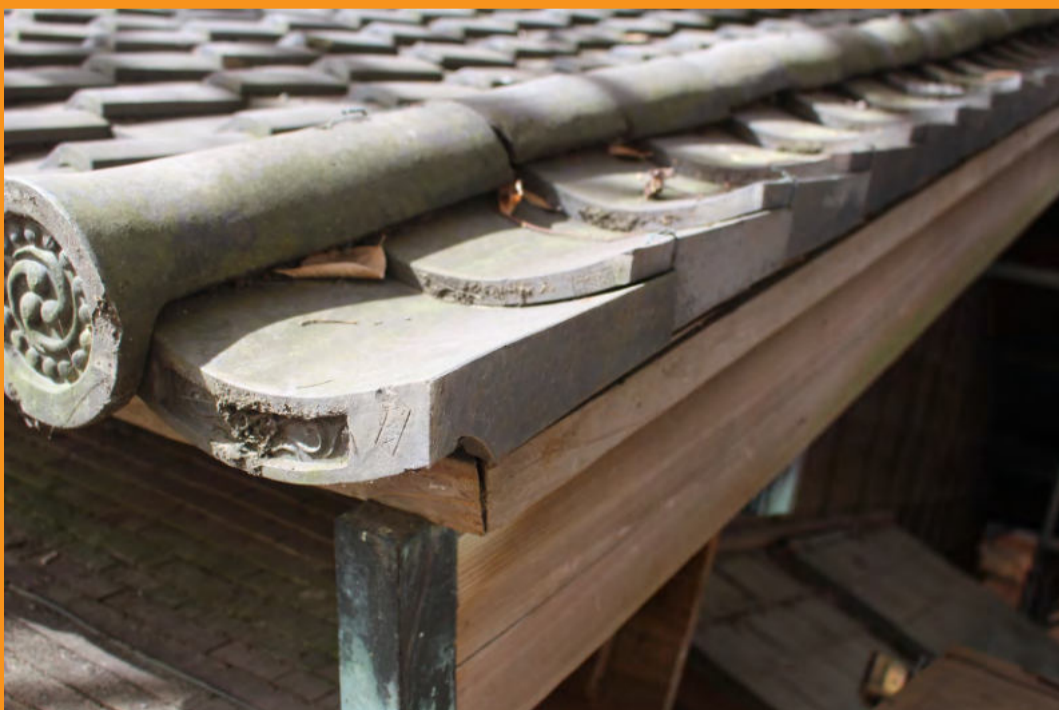
▲ 瓦の軒先部分に「ナラ瓦又※」の刻印が。臨春閣の瓦にも確認された、昭和修理時の補足瓦の生産者の銘です。 ※現在も文化財建造物をはじめとした瓦屋根の瓦の生産をおこなっている会社、現在の社名は「株式会社瓦道」

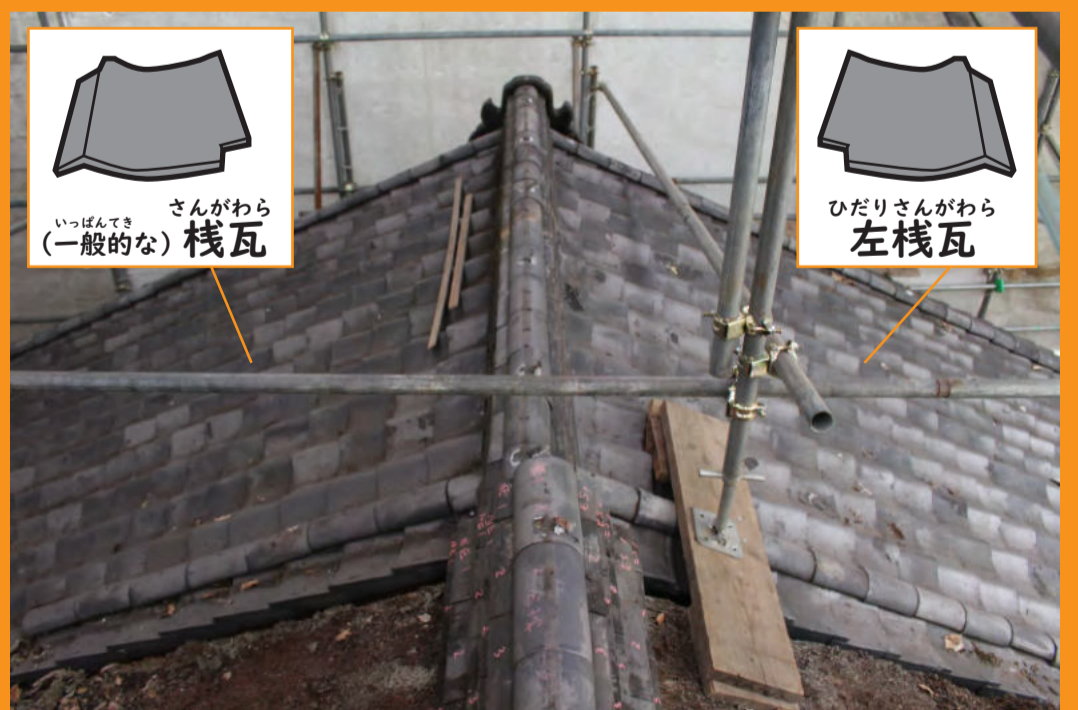
▲ よく見ると棧瓦の山の向きが逆。向かって左側は「へ」の字型の一般的な棧瓦、右側は「逆へ」の字型の「左棧瓦」。デザイン？一方向からの雨対策？
