工事の げんば 現場より

1月3週目

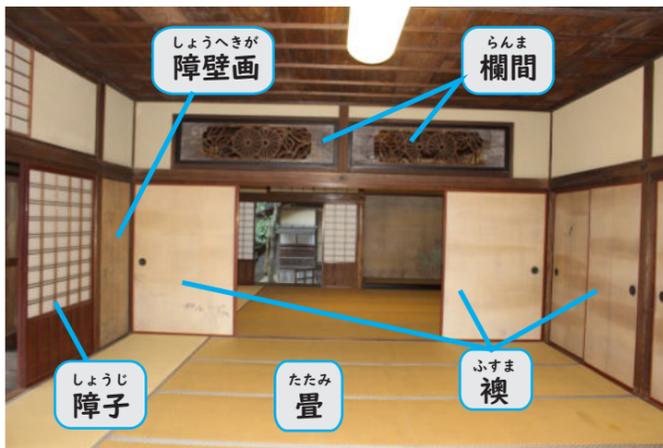
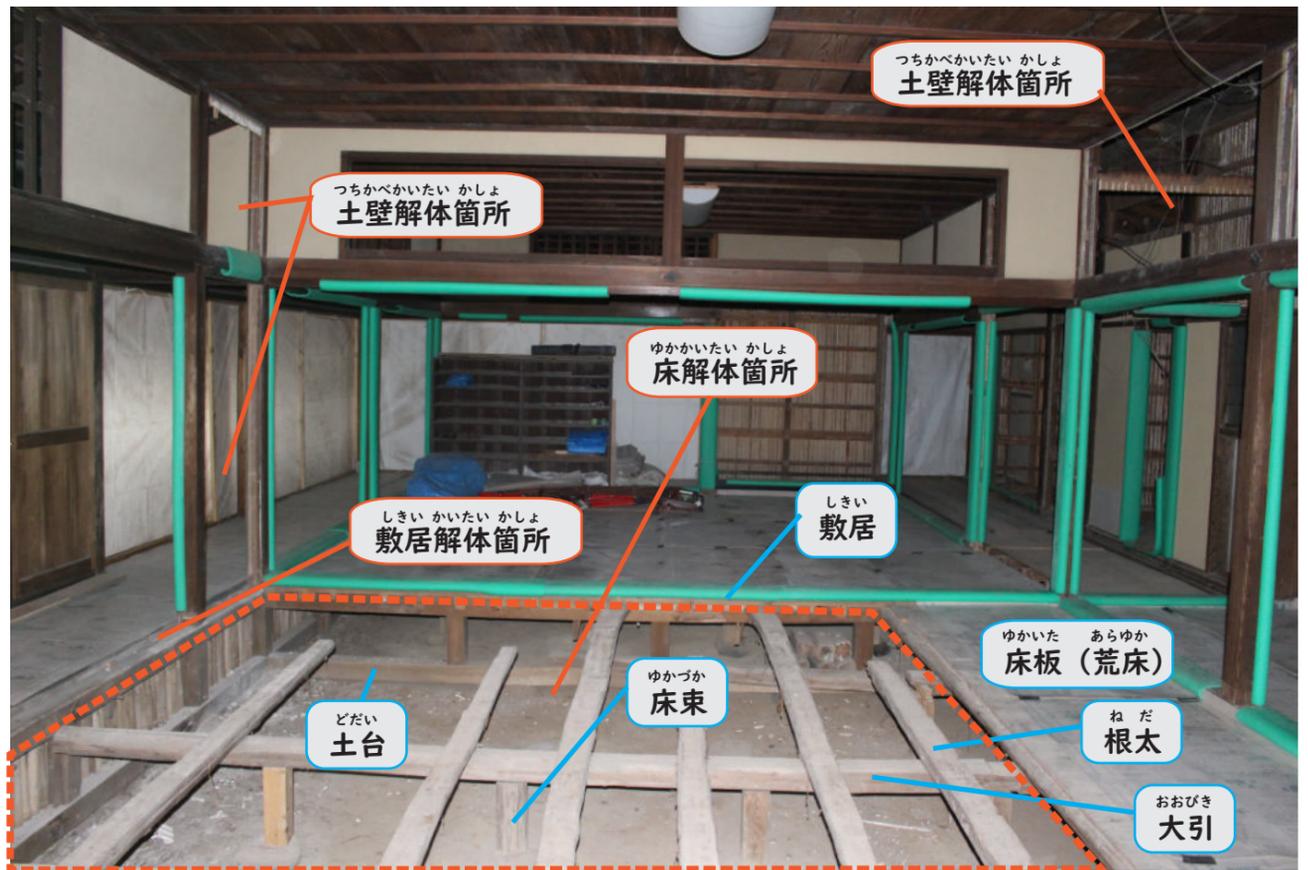
▲ 解体前 解体後 ▲
建具(襖・障子・欄間)の取外し、畳の撤去、壁(障壁画・土壁+土壁の下地の木部)の解体、敷居や畳の下の床(床板、床板を支える根太など)の解体が行われました。すっかり様変わり。

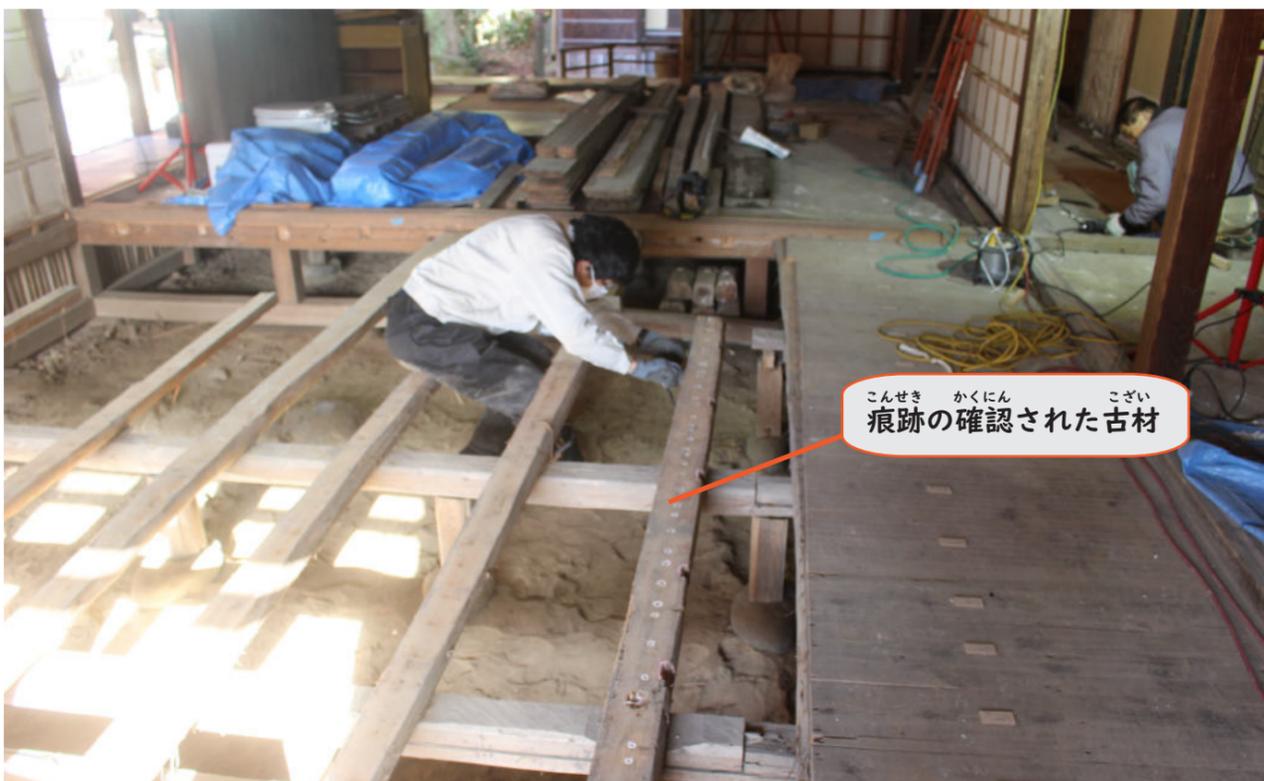
▲ 調査の結果、建物を構成する材料の大半は大正時代のものであることが判明しました。しかし床下に隠れていた「根太」に、現在の使用痕とは違った痕跡のある物が確認されました。恐らく当初材を転用したもので、詳しい調査がなされています。

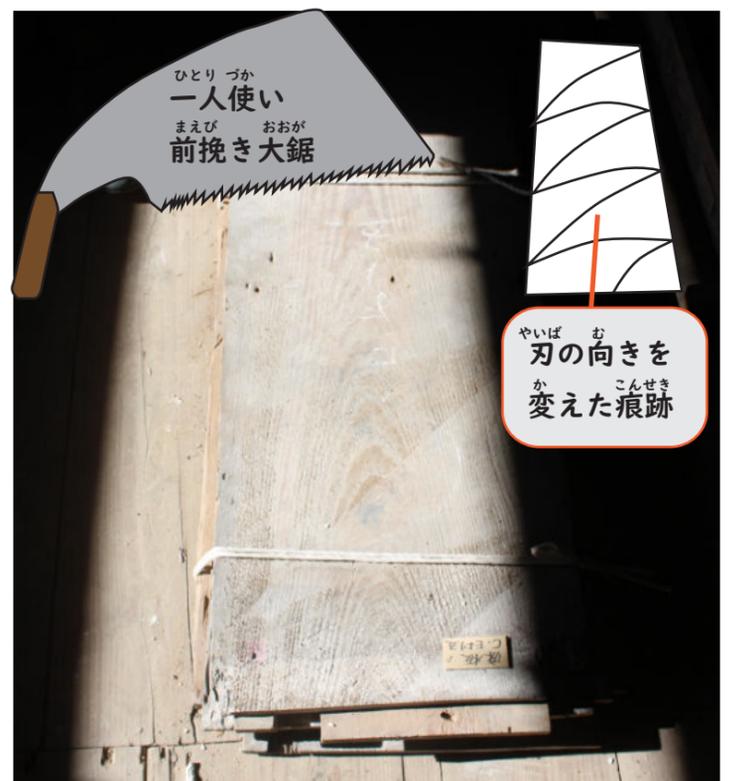
▲ 数少ない当初材は床の間周辺で、床板も当初材と推定されます。変わった鋸跡は一人使いの前挽き大鋸で挽いた痕跡と推定されています。
