こうじ  
工事の  
げんば  
現場より

1月2週目

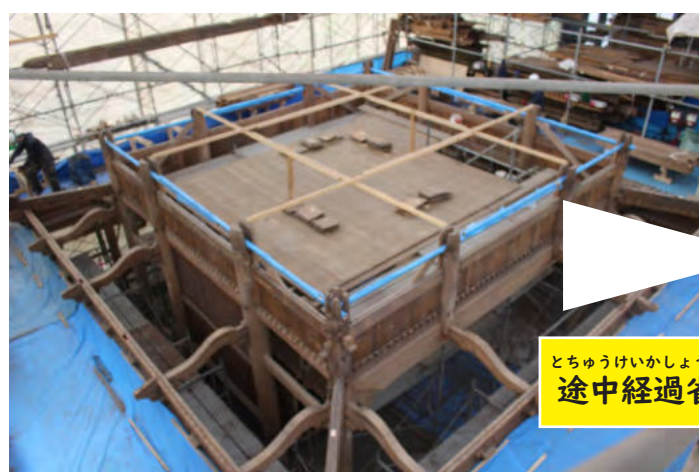
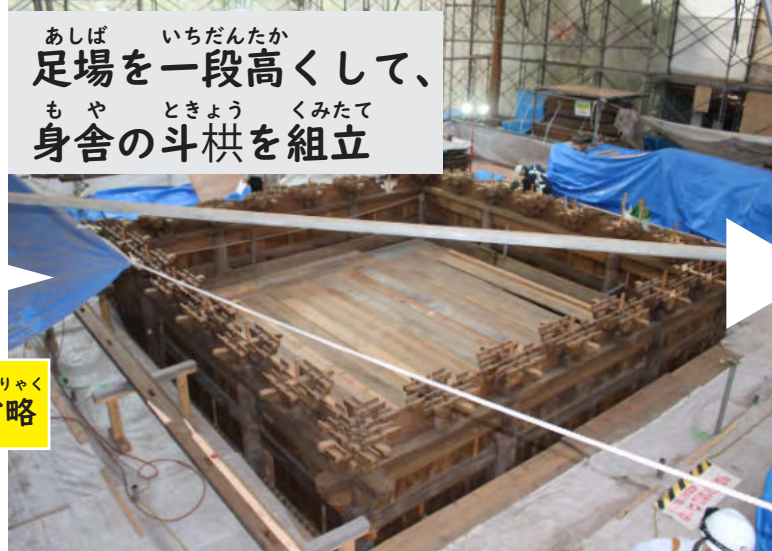
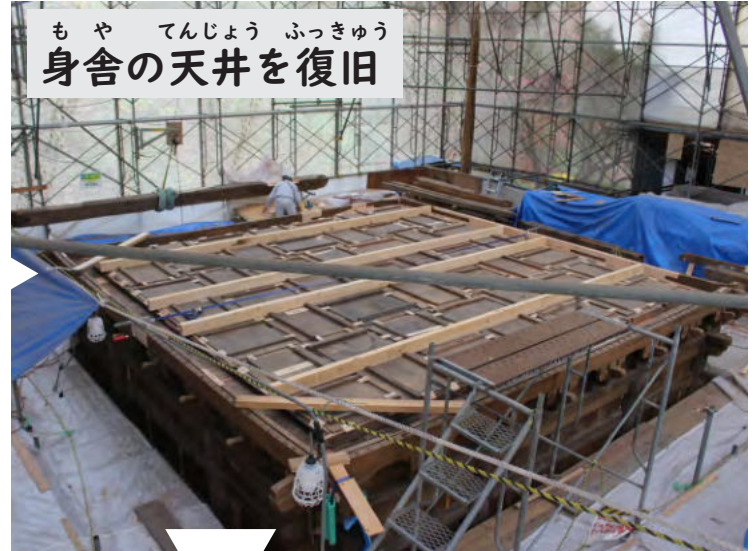
▲全ての解体が完了した時点
