工事の げんば 現場より

3月1週目

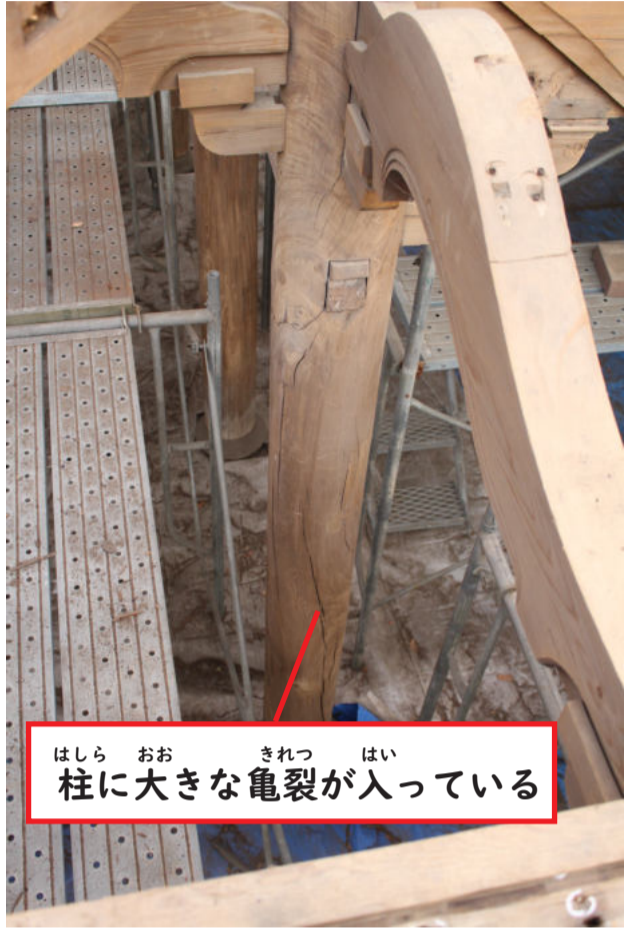
はしら おお きれつ はい
柱に大きな亀裂が入っている

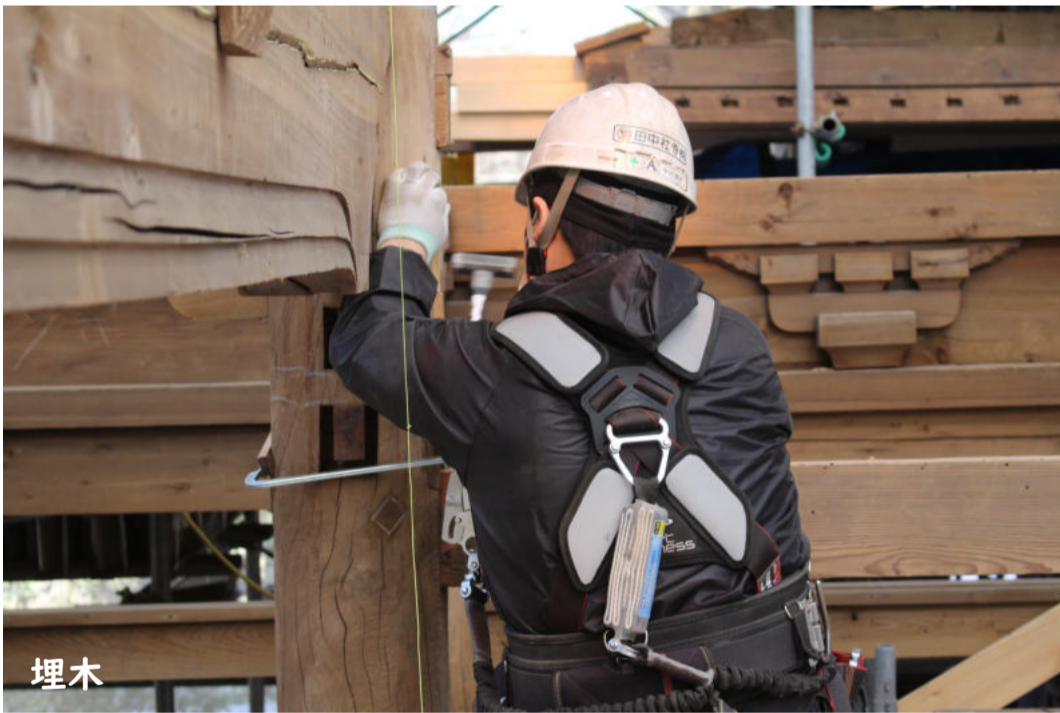
埋木

今回行った手法は亀裂に強力な接着剤（エポキシ樹脂）を充填する方法で、ただし表面部分は木材で埋木をしています。見た目は伝統的な修理ですが、現代素材を活用し強度を補うという、ハイブリットな修理方法です。

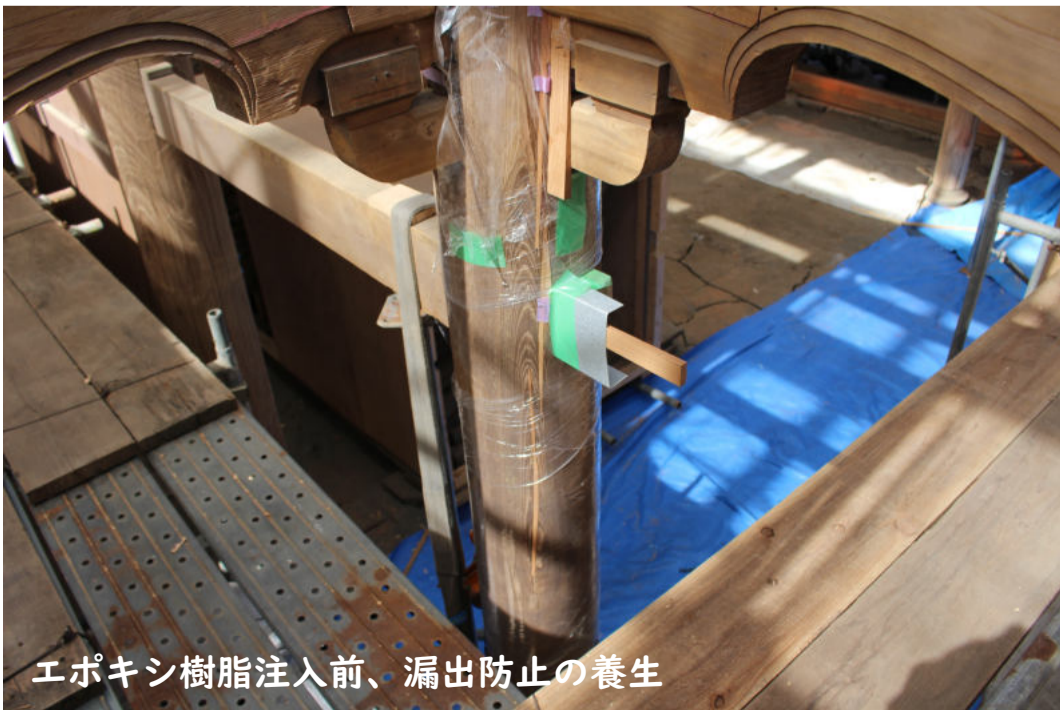
エポキシ樹脂注入前、漏出防止の養生

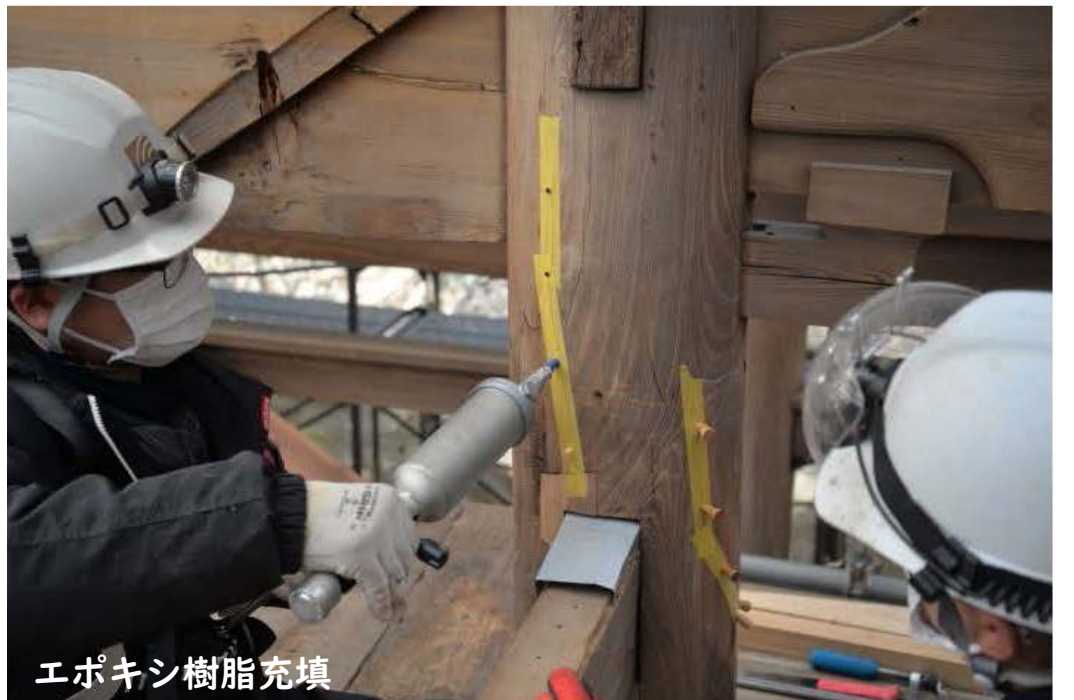
エポキシ樹脂充填
