工事の げんば 現場より

7月1週目

旧東慶寺仏殿の躯体（建物の骨組み）は大地震に耐えられる強度が不足していたため、今回工事で耐震補強を行いました。この補強はなるべく見えない位置に、そして将来よりよい補強方法が検討された際には取り換えられるように、躯体になるべく影響が及ばない方法で設置しています。

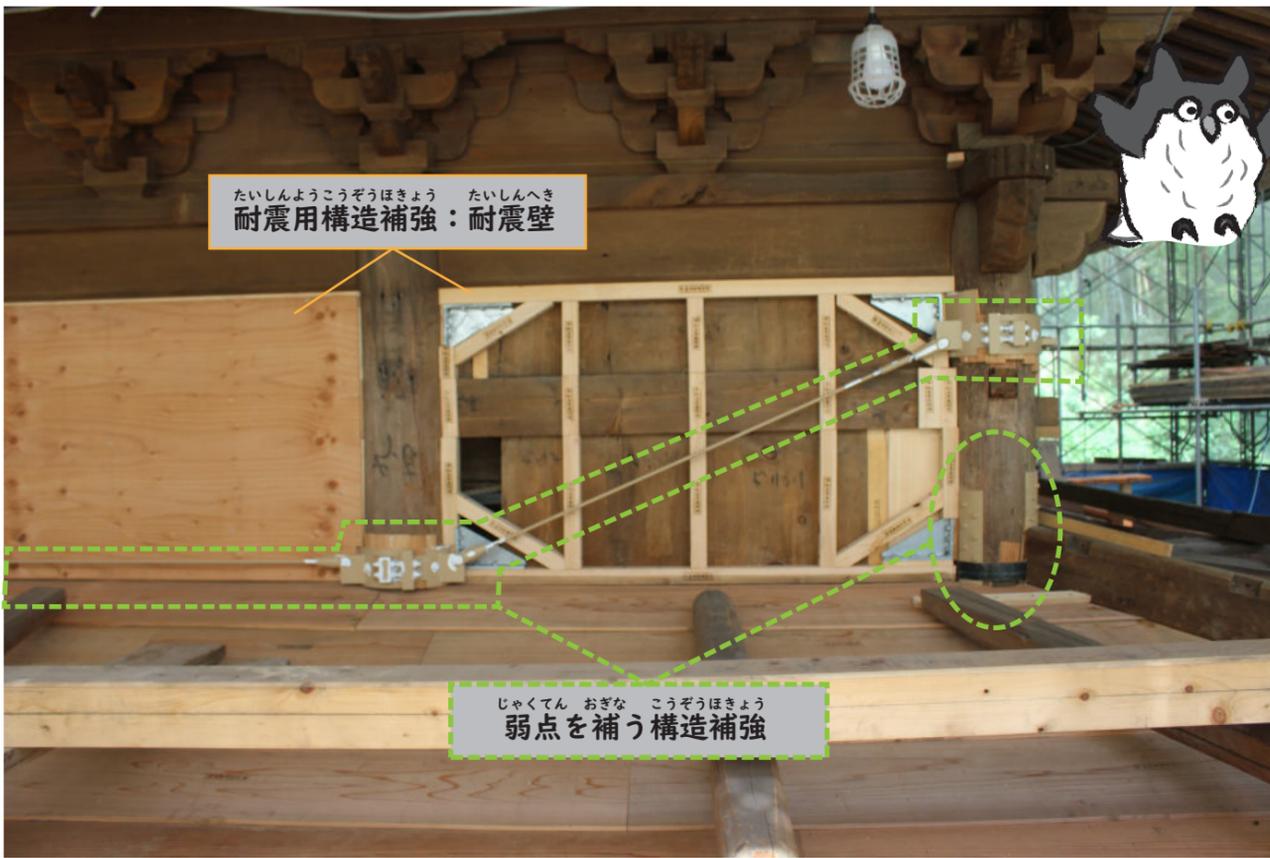
また、建物の規模・屋根の大きさに比べて柱や梁が細すぎる弱点があったため、構造補強を行う必要がありました。その補強もなるべく見えにくいように、また室内の空間を尊重した形で設置しています。

耐震用構造補強：耐震壁

弱点を補う構造補強

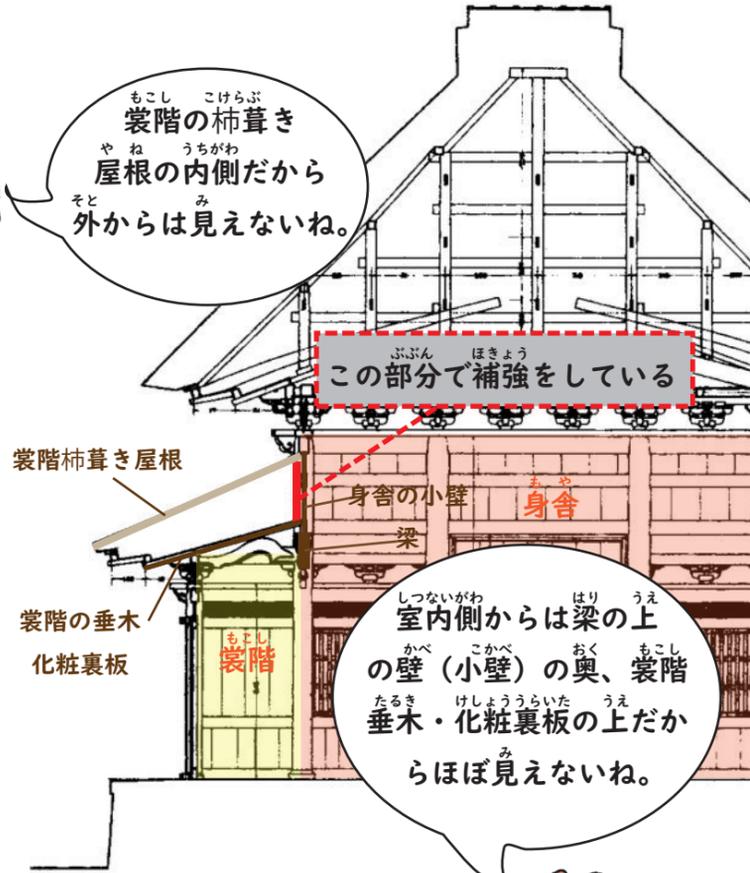
裳階の柿葺き
屋根の内側だから
外からは見えないね。

この部分で補強をしている

裳階柿葺き屋根

裳階の垂木
化粧裏板

室内側からは梁の上の壁（小壁）の奥、裳階の垂木・化粧裏板の上だからほぼ見えないね。

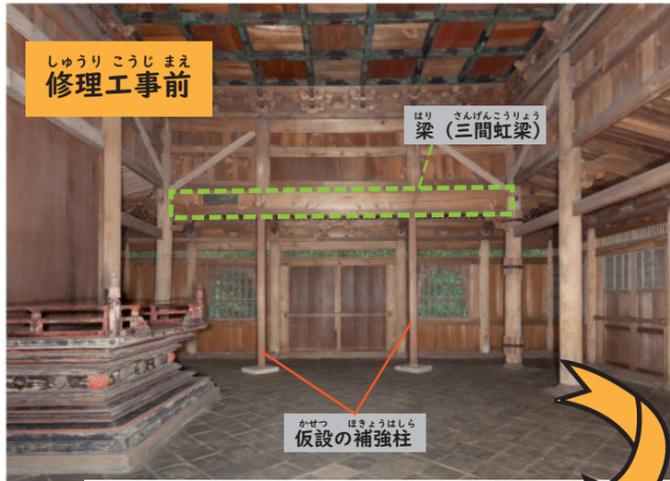
修理工事前

室内の長い梁（三間虹梁）は長さに対して幅が薄く、上からの荷重を十分に支えられず下たわみ、また大きな亀裂も生じてしまっていました。そのため修理工事前は支えとなる2本の仮の柱を梁の下に立て、これ以上梁が垂れ下がらないようにしていました。

梁（三間虹梁）

仮設の補強柱

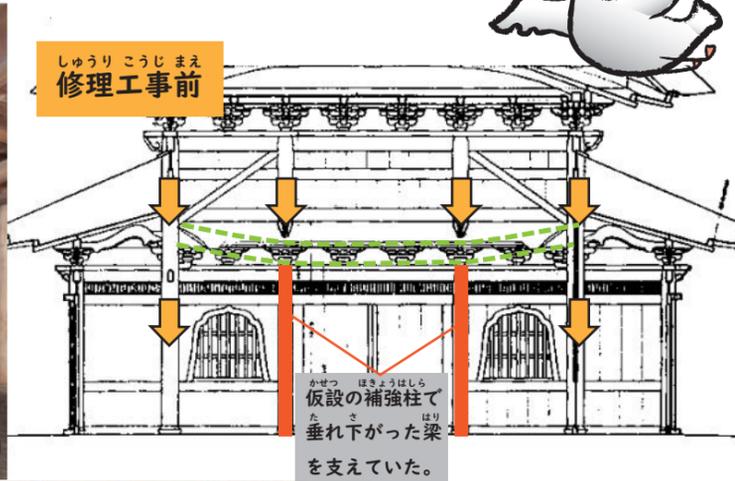
修理工事前

仮設の補強柱で垂れ下がった梁を支えていた。

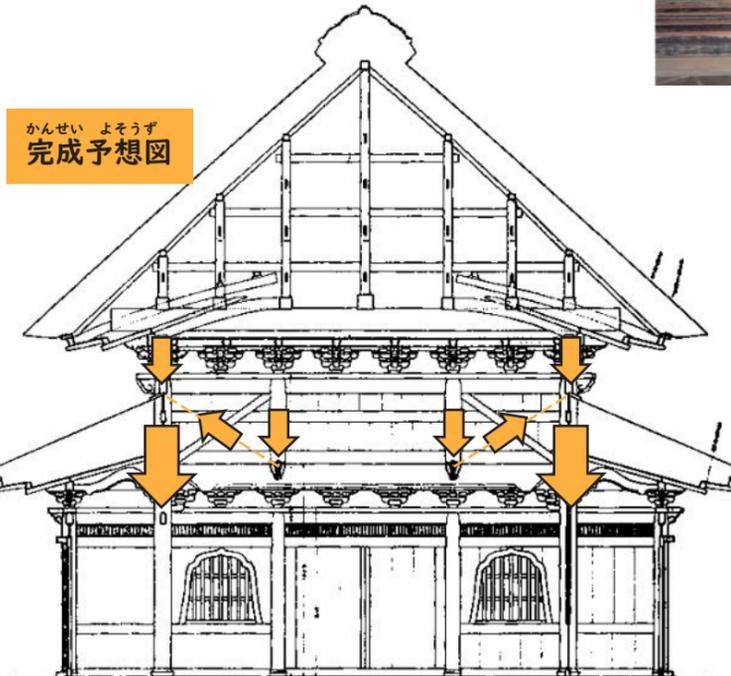
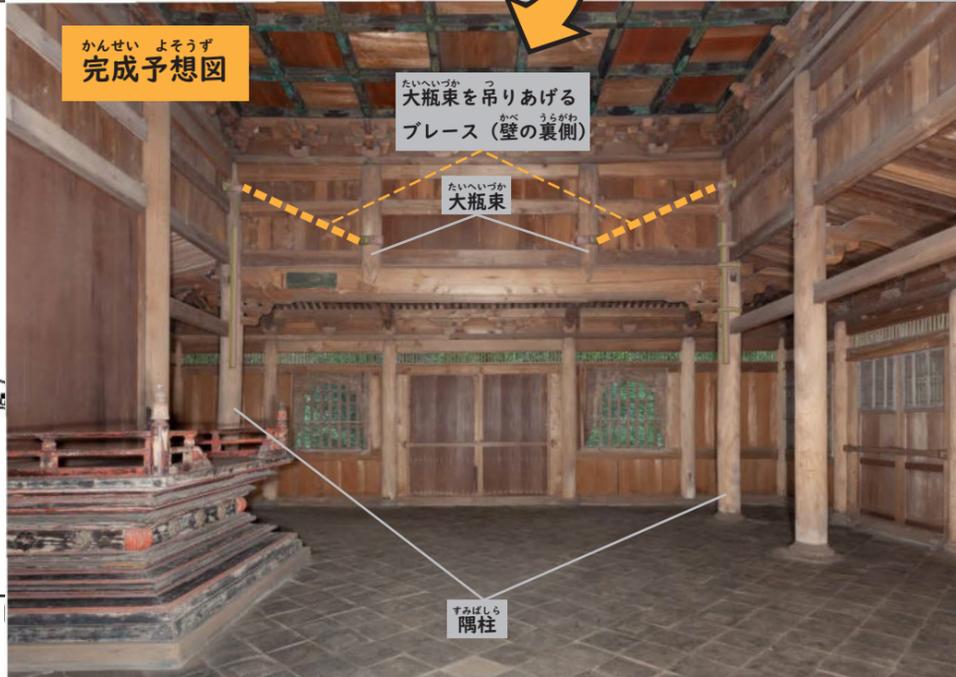
完成予想図

大瓶束を吊りあげるブレース（壁の裏側）

大瓶束

隅柱

大瓶束を隅の柱から引っ張り上げることで、上からの荷重は柱が担うこととなります。梁には自らの重さがかかるのみなので、下から支える柱は不要になり、ひろびろとした本来の空間を取り戻すことができます。
