# 工事の げんば 現場より

## 9月2週目

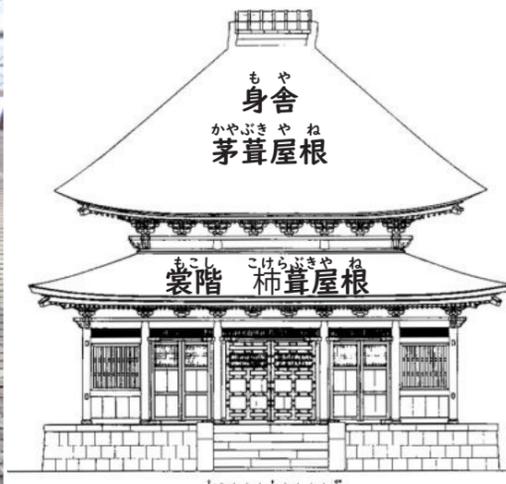
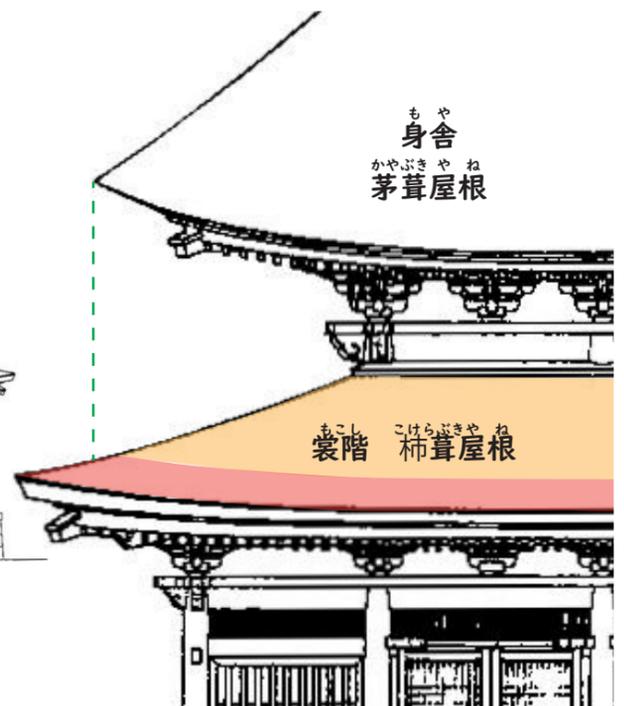
葺きかえまえ  
葺替前

▲葺替前の様子。軒先の板は摩耗激しく、また一部コケが繁茂していました。

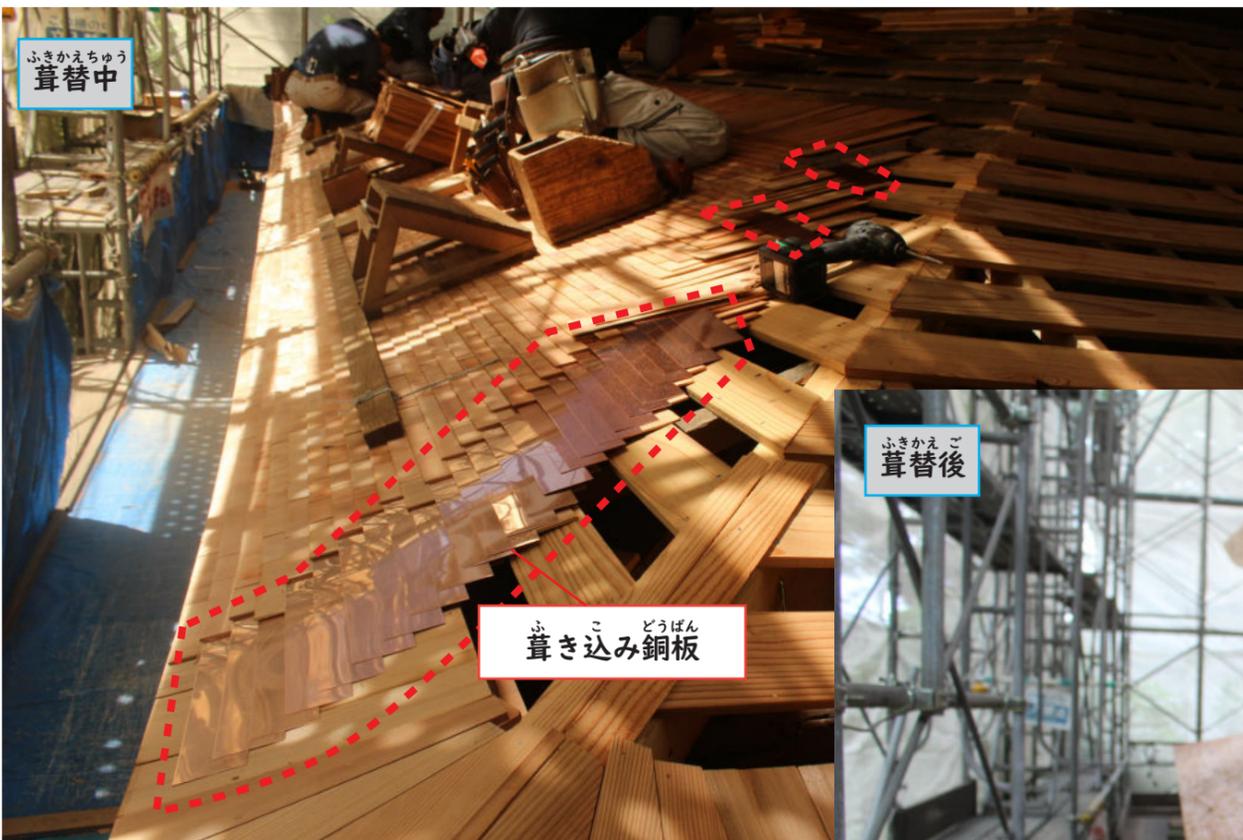
葺きかえちゆう  
葺替中

腐朽菌による劣化害が少ないと  
考えられる場所は、葺き込み銅板の量  
をまばらにする。銅板は高価だから、  
使いどころが肝要だね。

▲軒先に葺き込まれた銅板。一足毎(板を1枚葺いた毎)に間に銅板を挟み込んで葺き重ねている。板の間に挟み込んで葺く銅板を「葺き込み銅板」と呼び、通常は8~10足毎(板を8~10枚葺き重ねた毎)に銅板を葺き込んでいる。
