# 修理工事の記録

3年半にもわたる工事、見どころをご紹介します

# 国指定重要文化財 旧東慶寺仏殿保存修理工事完了記念公開

工 事 内 容：半解体修理（茅葺・柿葺屋根葺替含む）、および耐震補強工事

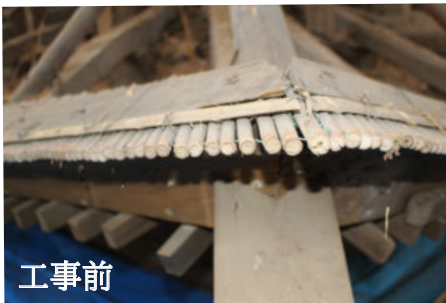
工事前

■屋根の葺き替え【屋根】  
建物本体（身舎）は茅葺屋根、周囲（裳階）は柿葺屋根。どちらも植物を材料として作られているため経年劣化が著しかったので、新しい材料で葺き替えました。新しい材料を使っていますが、仕様（葺く方法、材料の種類など）は前回までと同じ伝統的なやり方を踏襲しています※。※一部調査に基づく変更あり

茅葺屋根の特徴的な仕様「軒蛇腹」。軒裏に太さの揃った篠竹を節を揃えて整然と並べています。

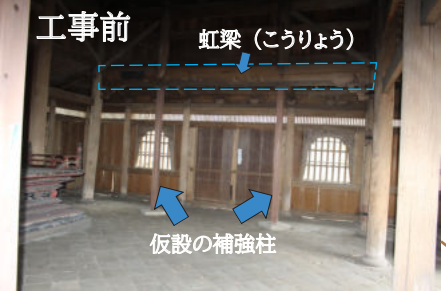
工事前

■新たな構造補強【虹梁】  
建物内部の構造的特徴である三間虹梁は、長さに対して薄く細すぎたため、工事前は上からの重みでたわんでしまい、下から補強柱で支えていました。今回工事では補強方法を改めたため、補強柱のない広々とした空間となりました。

虹梁（こうりょう）

仮設の補強柱

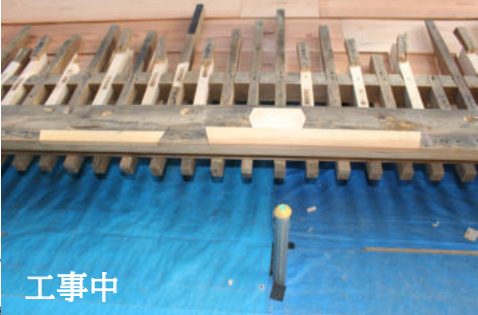
工事中

■必要に応じた取替修理①【各所】  
建物を構成する木材は、腐りや風化などにより力を担えなくなってしまう場合には、健全な所を極力活かして部分的に繕い補う修理を行いました。「矧木」や「埋木」といわれる、日本が誇る「匠の技」です。

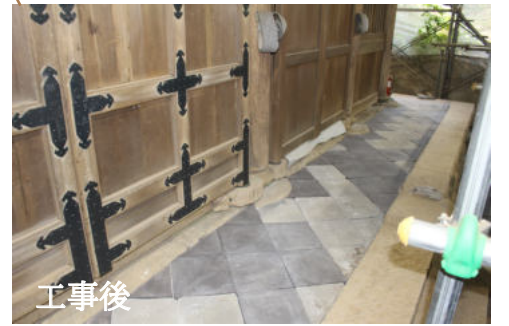
工事後

瓦製のタイルが内外部に敷き詰められています。斜めに並べる「四半敷」という禅宗様の特徴的な仕様。
