工事の  
げんば  
現場より

亭榭保存修理事業

6月5週目

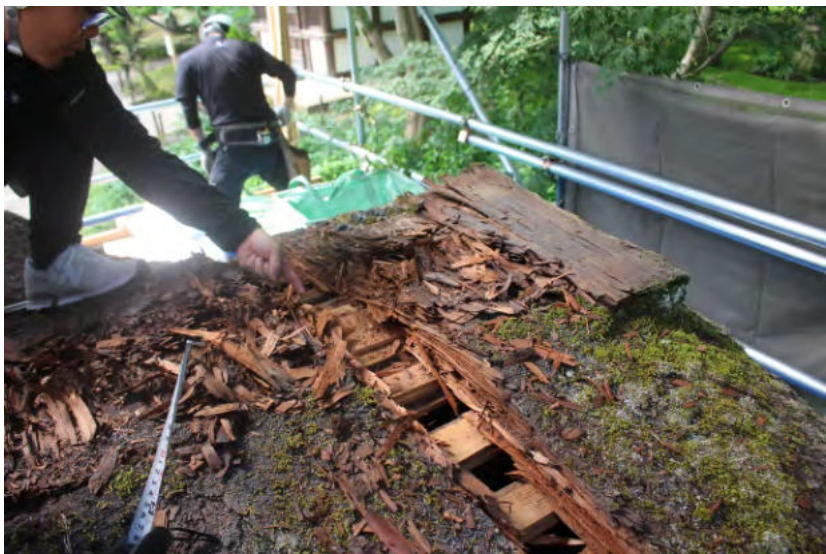
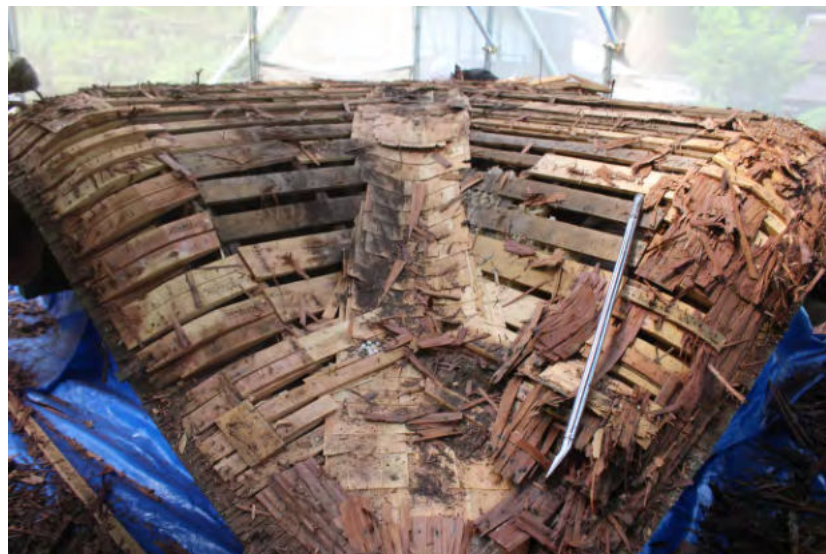
◀断面が確認できるように解体して調査を行い（左）、その後檜皮を全部撤去しました（右）。

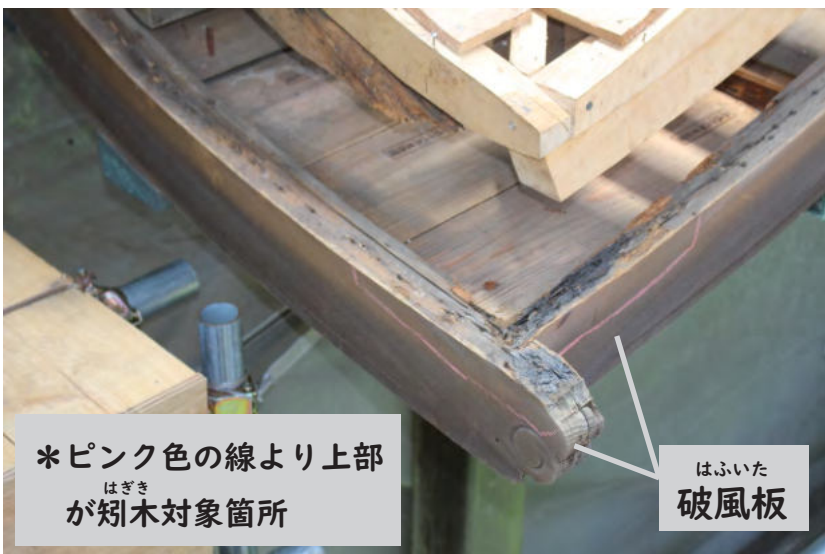
破風板

\*ピンク色の線より上部が矧木対象箇所

◀屋根の一番端（隅）の部分は勾配が緩く、建物本体（破風板上部）が雨漏りの影響が腐朽してしまっていました。この状態では新しい屋根を葺くのに不適切なので、矧木修理※を行います。

※矧木：木目に沿って幅方向に矧いで、つなぎ合わせる方法。この場合傷みの激しい箇所を切り取り去り、新しい材を同型に加工してつなぎ合わせ補う。

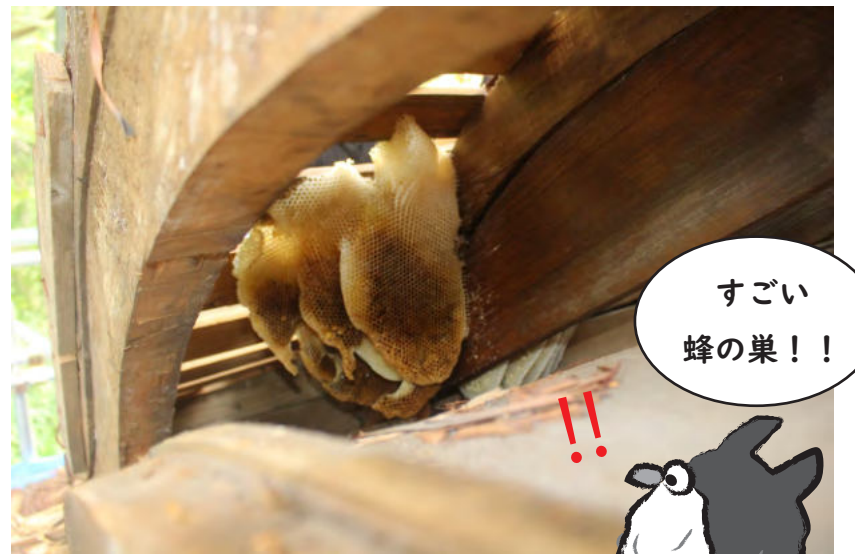
屋根の頂部の瓦を解体したのち、上から順に屋根本体の檜皮部分、雨漏り等によって傷んだ屋根下地（屋根の土台）、そして虫害により腐朽してしまった木部の解体を行いました。檜皮部分は前回2004（平成16）年施工の仕様を確認しつつ、葺き方の不備も判明したことからその反省を活かして修正を行う予定です。虫害による腐朽は小屋裏にミツバチが営巣してハチミツや死骸が蓄積してしまっただけが原因で、内部に立派な蜂の巣が出来上がっていました。ハチミツを求めてアリなどの害虫も集まってしまっていたため撤去し、今後は虫が入らないようにしっかりと塞ぐ予定です。

すごい蜂の巣！！
