# こうじ 工事の げんば 現場より

## 旧矢筈原家住宅 保存修理事業

8月1週目

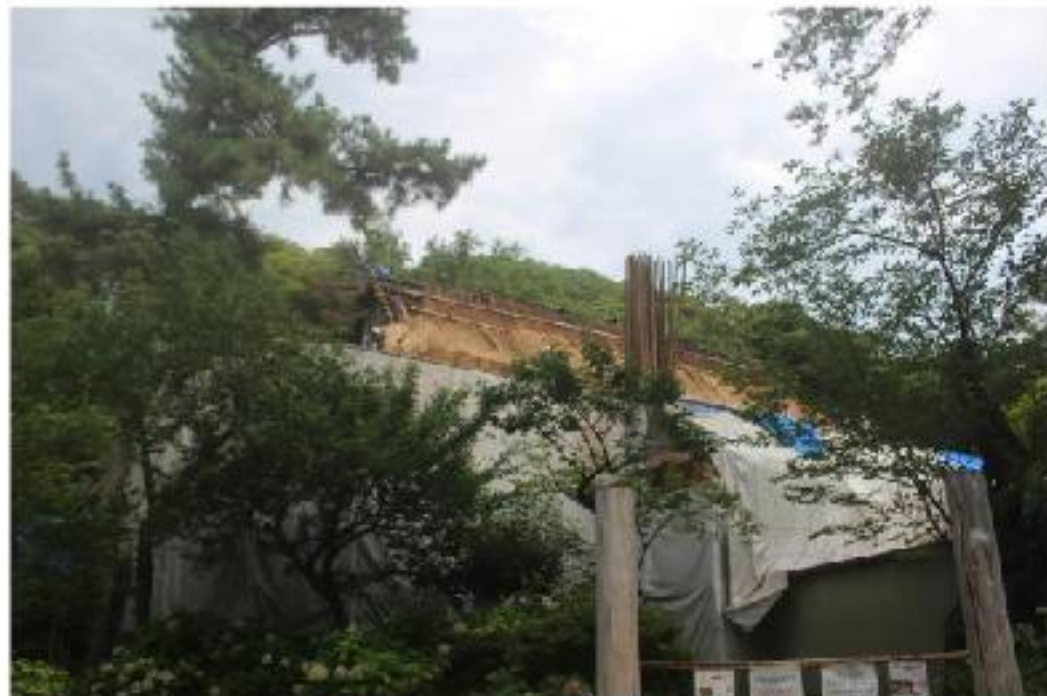
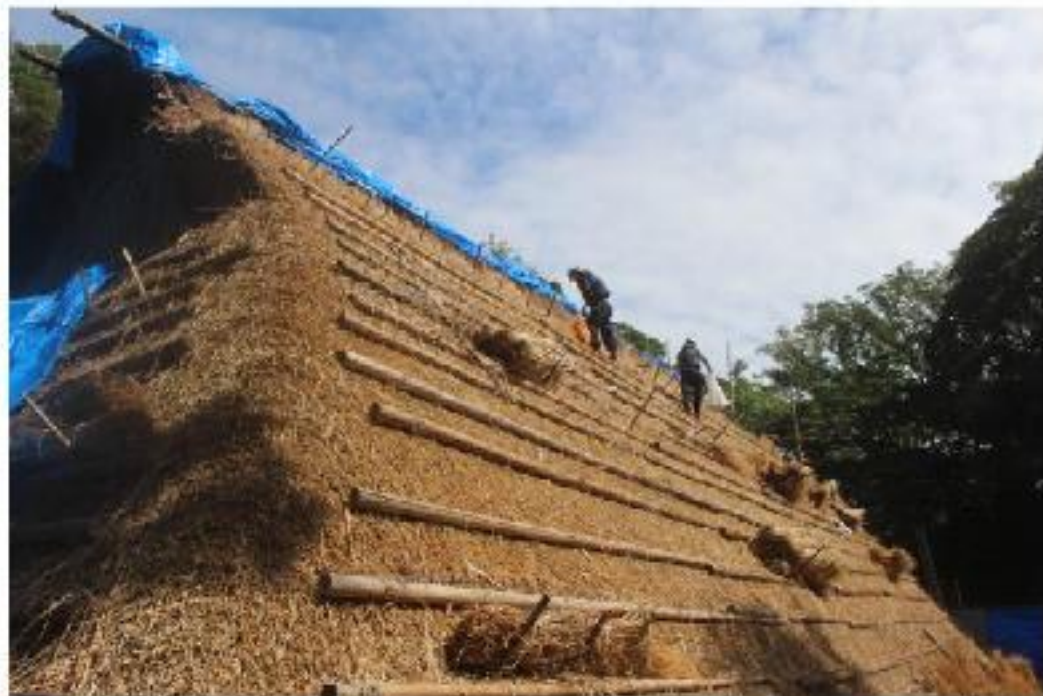
茅葺屋根の葺替作業は順調に進行しており、下から順次葺き上げていき、頂上（棟）付近の解体作業まで実施しました。解体しながら棟周辺の茅の葺き方を調査し、また棟周辺の木部の破損状況を確認して、修理の内容を検討しました。調査結果をもとに、棟付近の葺きの作業に取り掛かっていきます。

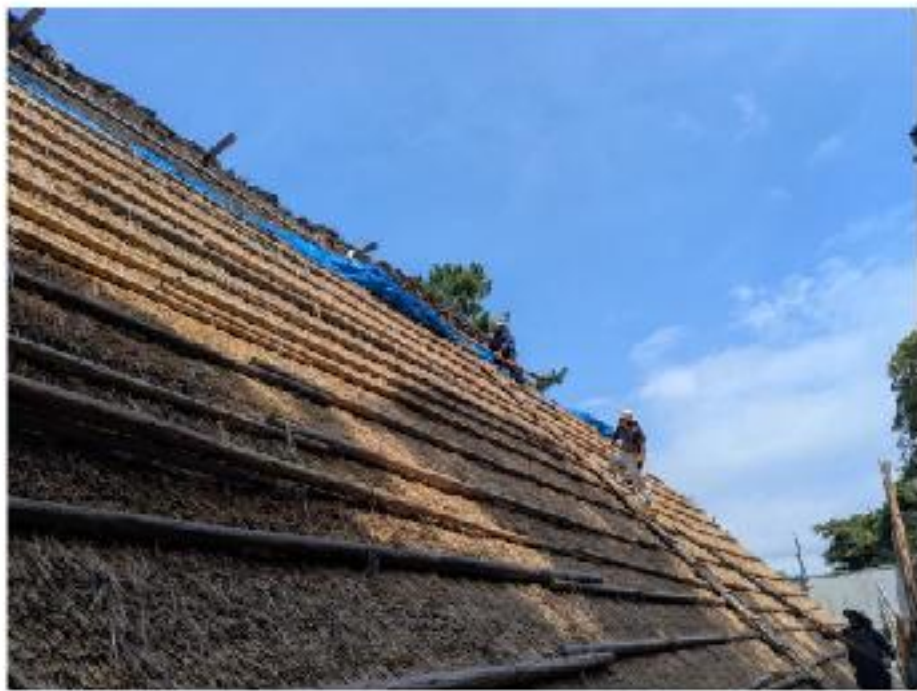
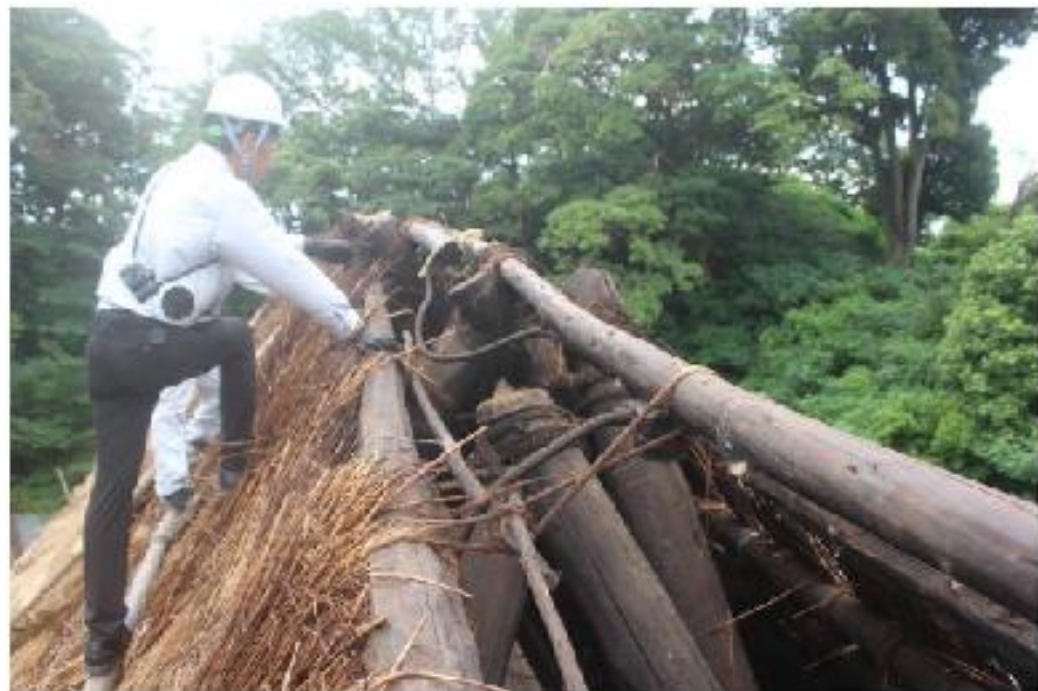
棟部分の解体作業の様子。「鳥踊り」（下図参照）を取り外しました。

棟を解体した後に行った調査の様子。棟木（鼠はしり）は健全で交換の必要はありませんでしたが、藤かけは端部が腐朽していたため、修理の検討を行いました。
