# 工事の げんば 現場より

## 9月1週目

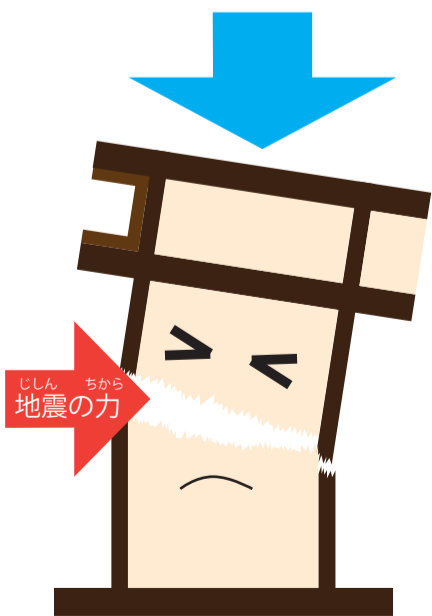
げんざい かべ きずり かべ  
現在の壁 (木摺壁)

よわ かべ  
弱い壁

つよ ちから た  
強い力に耐えきれず  
こわ 壊れてしまうかも

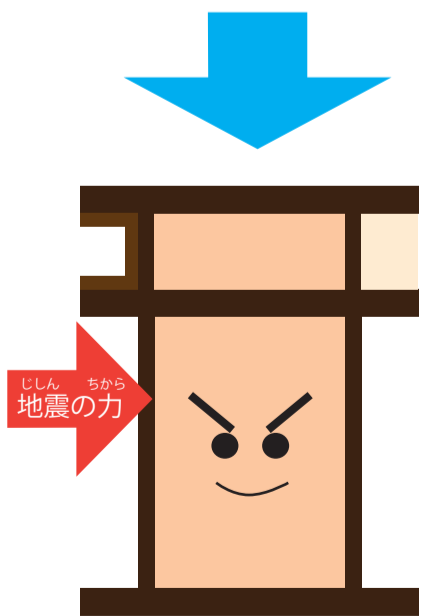
たいしんへき こうぞうようごうはん  
耐震壁 (構造用合板)

つよ かべ  
強い壁

がんじょう こわ  
頑丈なので壊れない

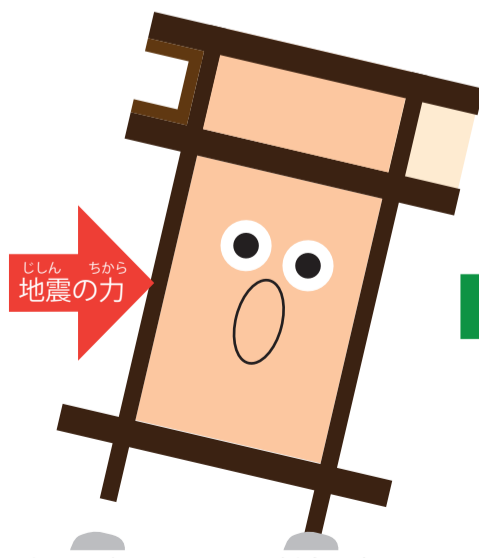
かべ こわ ちから ま  
壁は壊れないが、力に負けて  
かべ 壁ごと浮き上がってしまう  
かのうせい  
可能性がある
