工事の げんば 現場より

令和2年度より半解体修理を始めた旧東慶寺仏殿では、解体しながら傷みや劣化の具合を調べ、補修・補強方針が検討されました。現在その方針に基づいて作業が進められ、建物が元の形に戻りよう順次組立が行われています。基本的には元通りとなりますが、解体前の小屋組ではバランスが悪く屋根の軒先に負担がかかってしまう構造となっていた箇所がありました。そこに関しては荷重を適切にする補強を行ったため、古い形とは若干異なっています。

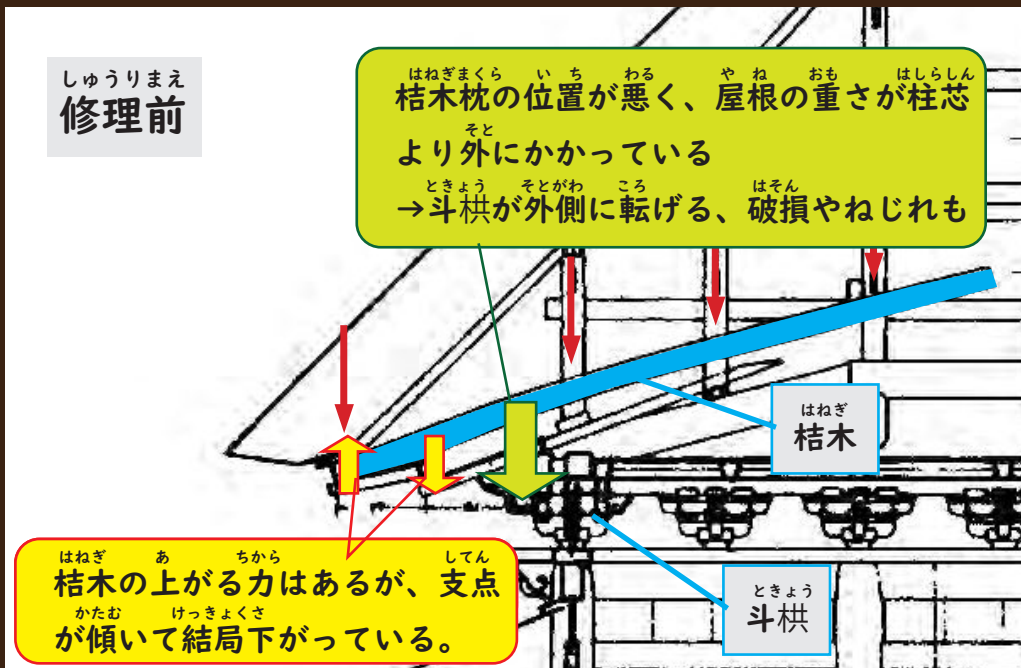
修理前は桔木枕の位置が不適切で、屋根の重さが柱芯より外側にかかってしまっていたため、軒先を支える斗拱が外側に転げたり、ねじれや割れが生じたりしてしまっていました。結果桔木としての機能以上の負担が大きく軒先が下がってしまっていました。修理後は新設補強材＝適切な位置の桔木枕によって、屋根の重さがまっすぐ柱に伝わるようになり軒先への負担は軽減しました。桔木としては修理前より若干不利な構造になりましたが、新しく設けた桔木を太く長くすることで不利を補っています。

屋根に斜めに据えられた「桔木」はシーソーのようなもの。支点となるのは桔木枕、建物の中心側で上から屋根の重みを受けると、外側＝軒先が持ち上がります。テコの原理なので、修理前の方が支点より軒先側が短く実は桔木としては有利。ただし位置が悪く、あまり効果的ではありませんでした。
