今回工事での大発見！

今回工事における耐震壁設置工事の方策

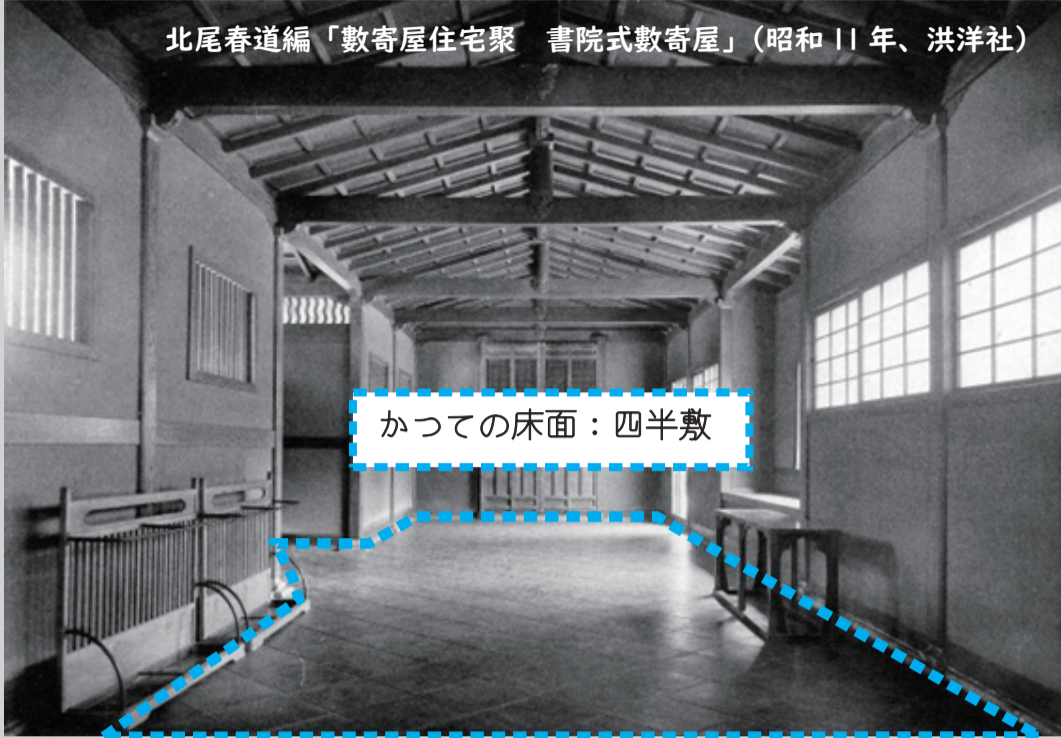
■戦前の様子

戦前の写真から、かつて床面は四半敷きであったことが分かっていました。四半敷きとは、石敷き・瓦敷きで、目地が縁に対して45度になるように斜めに敷いたものことで、以前の玄関棟の床の素材は不明でした。発掘の結果、スレートが使われていたことが分かりました。

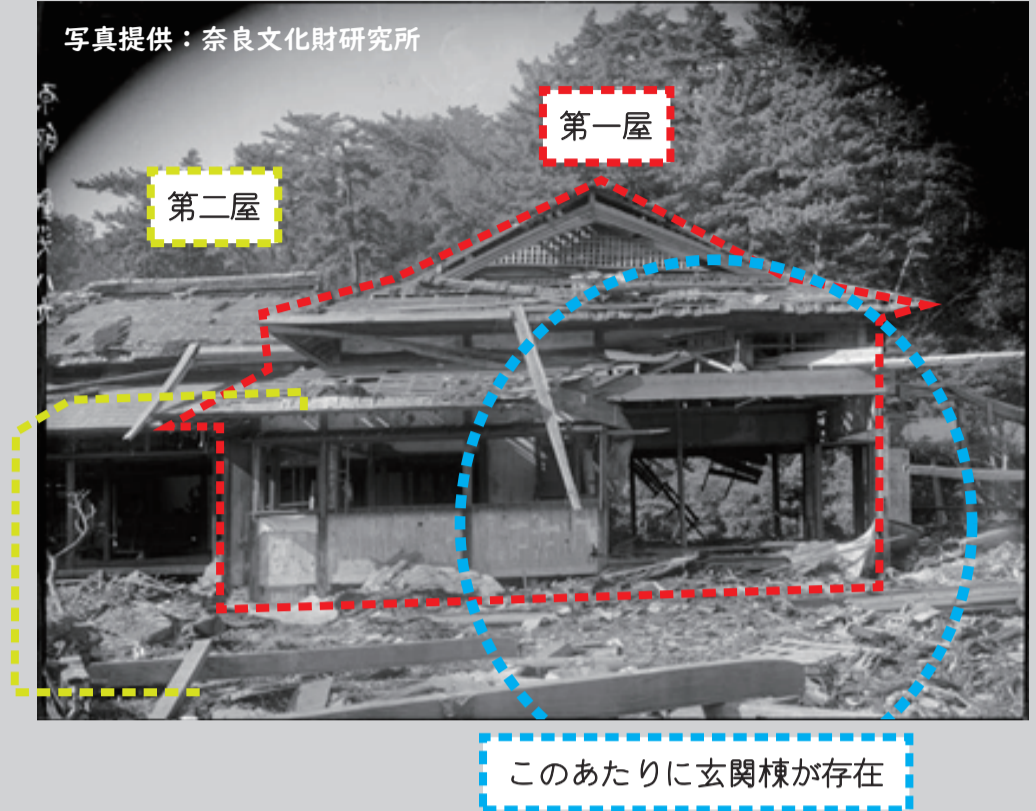
■戦後すぐの様子

昭和20年の空襲により三溪園内は大きな被害を蒙り、滅失・焼失してしまった建物もあります。臨春閣の第一屋・第二屋・第三屋は半壊に留まり修理が行われましたが、玄関棟は完全に破壊され失われてしまったため、新しく建てられました。

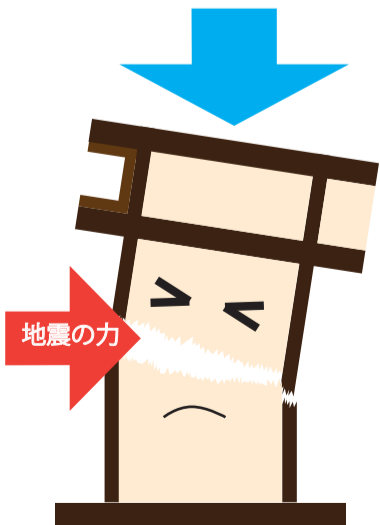
現在の壁（木摺壁）
弱い壁

耐震壁（構造用合板）
強い壁

強い力に耐えきれず壊れてしまうかも

頑丈なので壊れない

※表面の見た目はあまり変わりませんが、ここでは分かりやすくするため色を変えています。
