# 臨春閣

歴史を伝える

臨春閣玄関棟は昭和の戦災で倒壊したため、戦後復旧修理時に新たに建てられたことが記録として判明していました。そのため戦前のものは遺されていないと考えられていましたが、令和の大修理事業で地下の掘削を行ったところ、戦前の床＝四半敷きが遺されていることが確認されたのです。昭和修理でも歴史を尊重して遺し伝える事を工夫していたという事が分かりました。

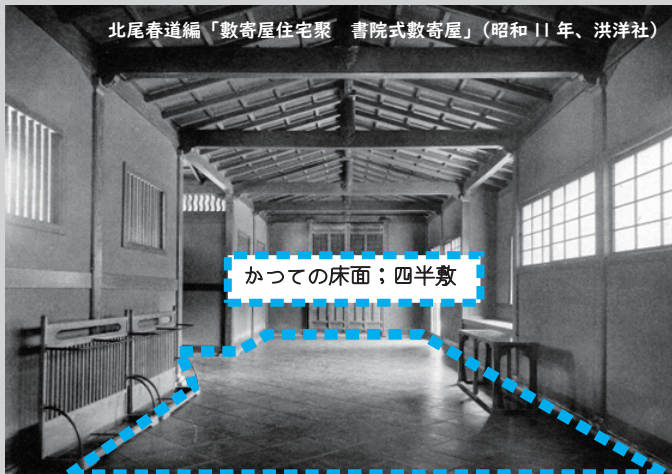
### 戦前の様子

戦前の写真から、かつて床面は四半敷きであったことが分かっていました。四半敷きとは、石敷き・瓦敷きで、目地が縁に対して45度になるように斜めに敷いたもののことで、以前の玄関棟の床の素材は不明でした。発掘の結果、スレートが使われていたことが分かりました。

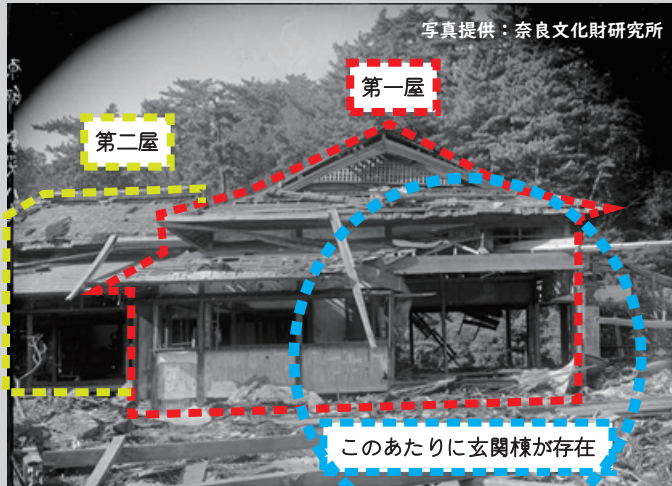
### 戦後すぐの様子

昭和20年の空襲により三溪園内は大きな被害を蒙り、滅失・焼失してしまった建物もあります。臨春閣の第一屋・第二屋・第三屋は半壊に留まり修理が行われましたが、玄関棟は完全に破壊され失われてしまったため、新しく建てられました。

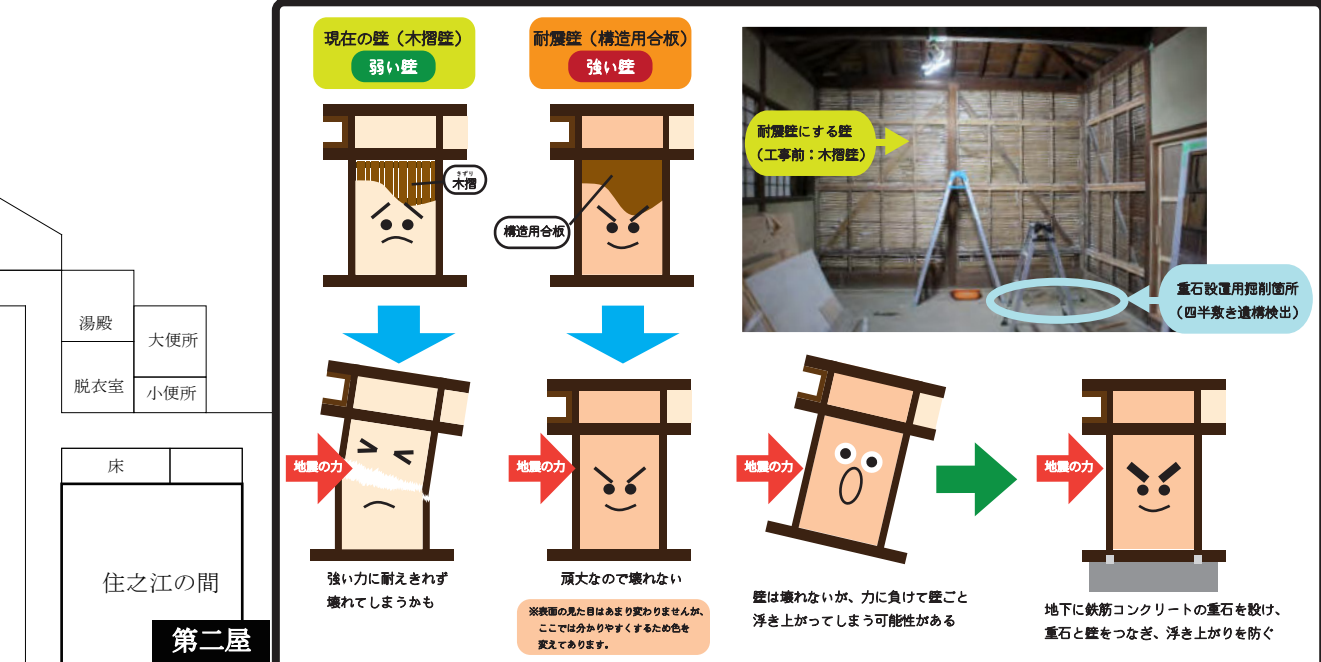
## 今回工事における耐震壁設置工事の方策

耐震補強工事で、地下に重石を設ける必要があったからだよ。
