臨春閣

保存修理工事のポイント —耐震補強工事：付帯工事篇—

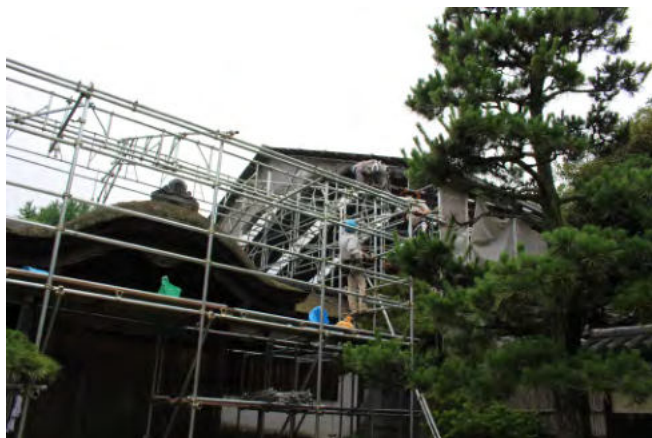
工事期間中、建物を覆う形で設けられた仮設物「素屋根」。建物を雨風から守り、内部の作業環境を整え、また作業に伴う塵芥などでお客様に害を及ぼさないなどの役目を果たしていました。

今回の素屋根は単管パイプを組み上げ作られた現代的な物でしたが、そこで揮われたのは伝統的な技術を受け継ぐ「蔦（とび）」の技です。

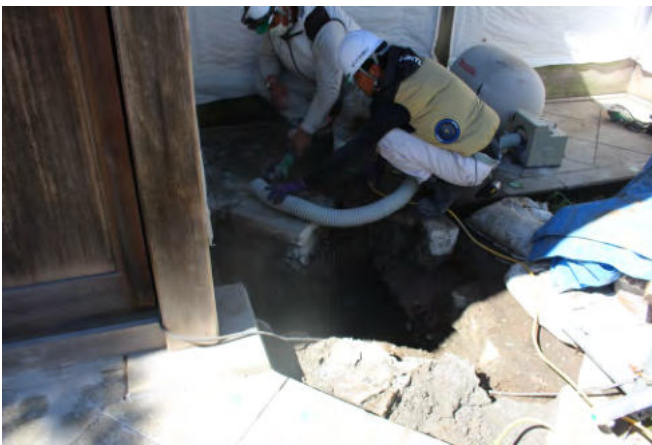
玄関棟外部には耐震壁浮き上がり防止用重石が地下に埋め込まれました。設置にあたっては敷石が一度解体され、重石施工後現状復旧が行われました。

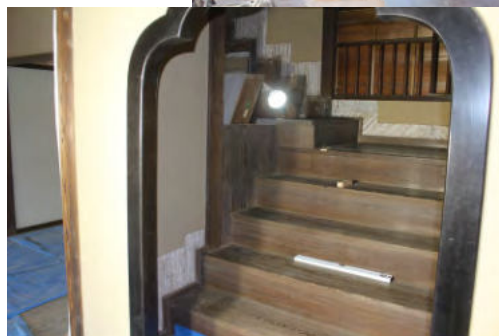
耐震壁設置等耐震補強工事のため、床や天井、階段なども一度解体し、再度組み立てを行いました。材料は釘止めされているので解体の釘跡はキズとなってしまいますが、その部分を丁寧に繕い、古びた色合いに見せられるよう「古色」という色付けを行っています。繕った材は元通りに収め、元の形に戻されました。

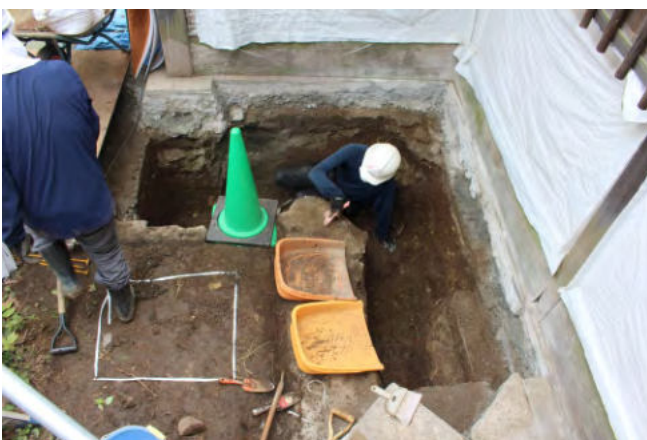
玄関棟内部後かからは戦前の床遺構が発見されたため、地下への耐震壁浮き上がり防止用重石設置は外部で行われることになりました。その施工に先駆け、地中の過去の重要な遺構の有無を確かめる発掘調査を実施。調査の結果、戦前の物と推定される基礎等が確認され、重要なものは保存されました。

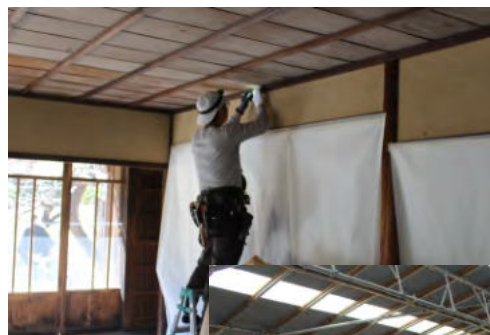
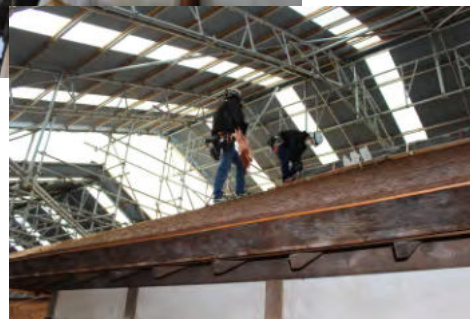
自然素材で葺かれた屋根をもつ木造建物は、火災に対するリスクがとても高いものです。火災やその原因となる落雷リスク軽減のための防災設備設置が必要となりますが、その文化財としての見た目にも配慮なされたかたちで施工が行われました。

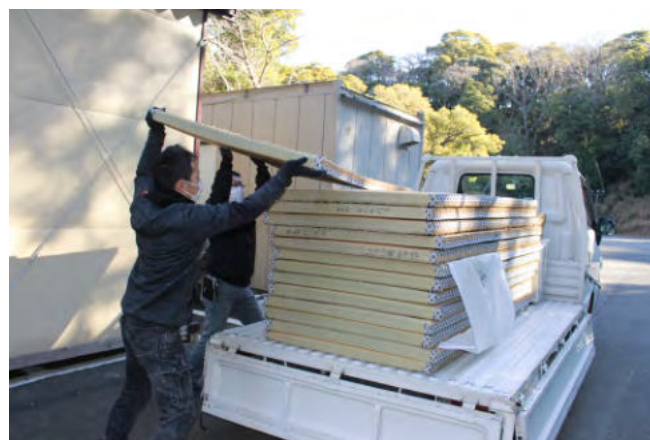
耐震壁施工に伴う床板解体に先駆け外された畳は、施工後再び元に戻されました。畳の芯が藁で出来た伝統的な畳は重量級、総数100枚以上。畳は一律のように見えて部屋ごとにきちんと誂えたもの、元の位置に戻すこと・高さ調整などは綿密な作業が必要。丁寧な作業で整然とした室内風景が戻りました。

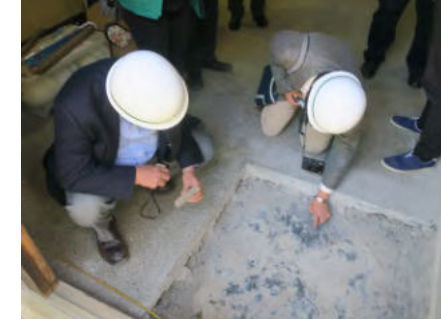
文化財建造物の修理・耐震補強には、文化財としての価値を損なわない適切な設計が必要であり、そのための専門技術者が設計・監理を行います（「建造物修理」）。設計にあたっての方針検討に際しては、各種学識経験者（大学教授・文化庁技官）などの指導を仰ぎました。

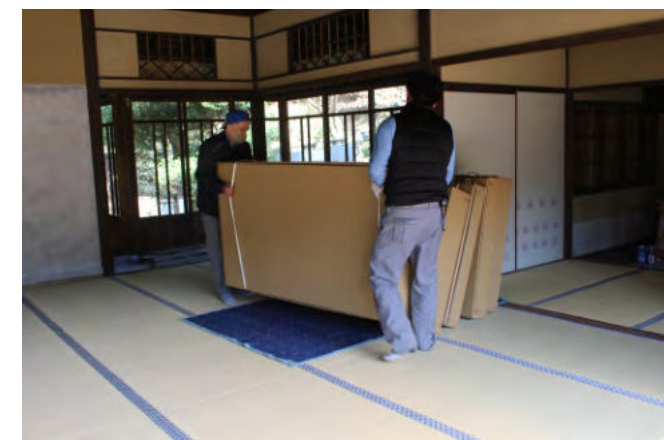
耐震壁施工に際して建具はすべて取り外しましたが、螺鈿細工や繊細な組子障子などの建具もあり、また現在収められている襖は複製品ですが貴重な物であるため、全て美術品相当として扱いました。美術品梱包運搬の専門家がそれぞれの建具に合わせた専用の収納運搬箱を作成し、丁寧に運搬する作業を担いました。
