臨春閣

保存修理工事のポイント —耐震補強工事：耐震施工編—

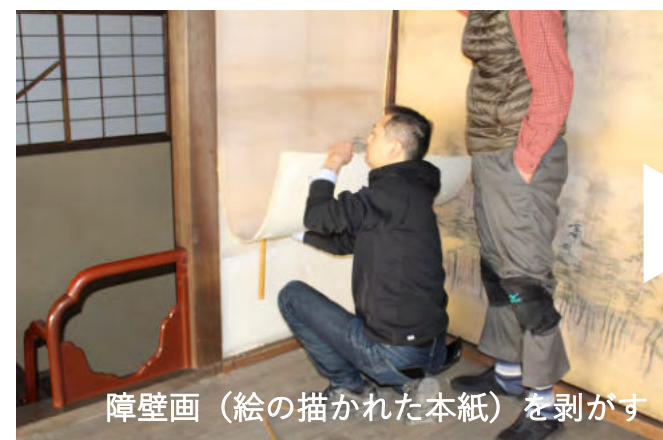
障壁画（絵の描かれた本紙）を剥がす

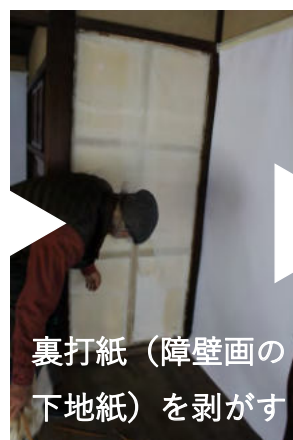
裏打紙（障壁画の下地紙）を剥がす

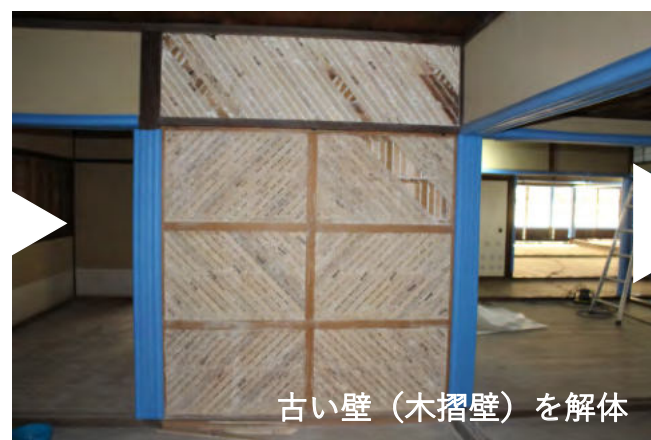
古い壁（木摺壁）を解体

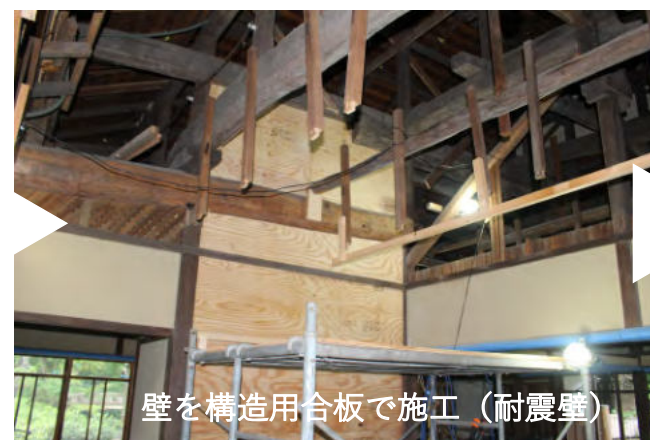
壁を構造用合板で施工（耐震壁）

垂直方向の補強である耐震壁施工は、既存の「木摺壁」から頑丈な構造用合板を使った壁に改めましたが、表装は既存の障壁画・左官壁同様の施工を行ったため、元に戻って変化はぱっと見ただけでは分からないでしょう。水平方向の補強である水平構面補強施工は、天井裏の見えない箇所に設置したものと、きわめて細い鋼棒によるもので、極力意匠に配慮しています。

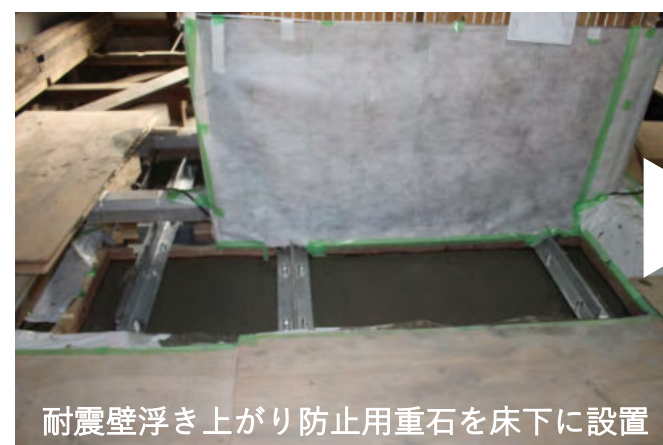
耐震壁浮き上がり防止用重石を床下に設置

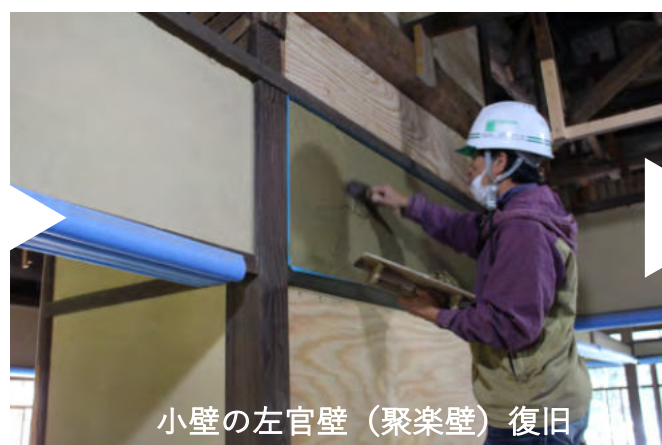
小壁の左官壁（聚楽壁）復旧

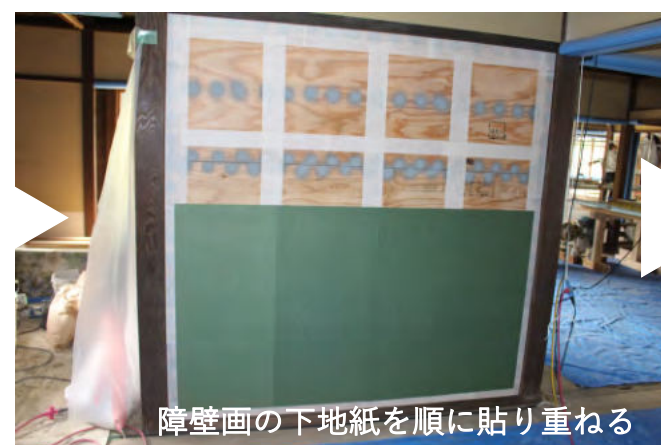
障壁画の下地紙を順に貼り重ねる

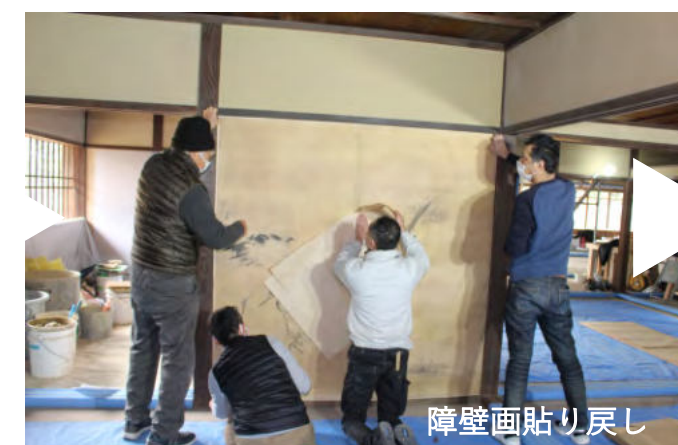
障壁画貼り戻し

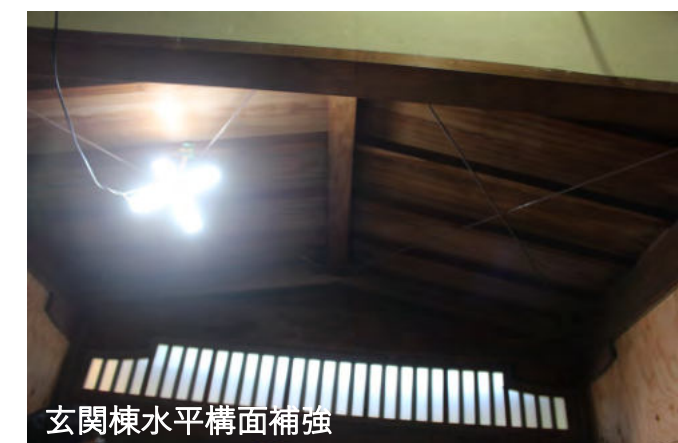
玄関棟水平構面補強
