臨春閣

保存修理工事のポイント
—修理工事篇—

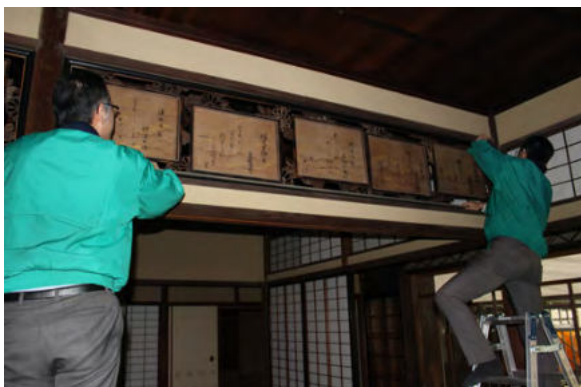
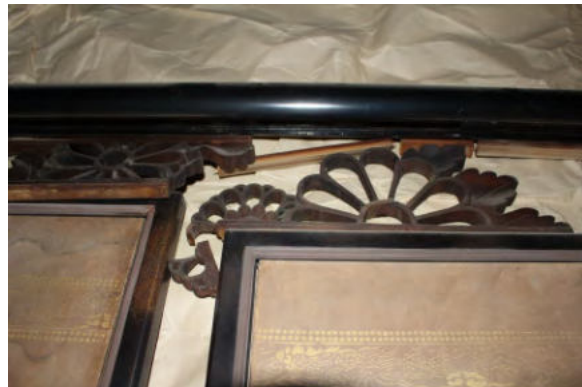
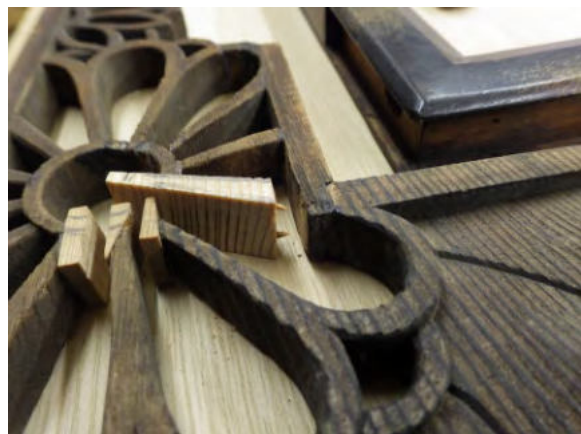
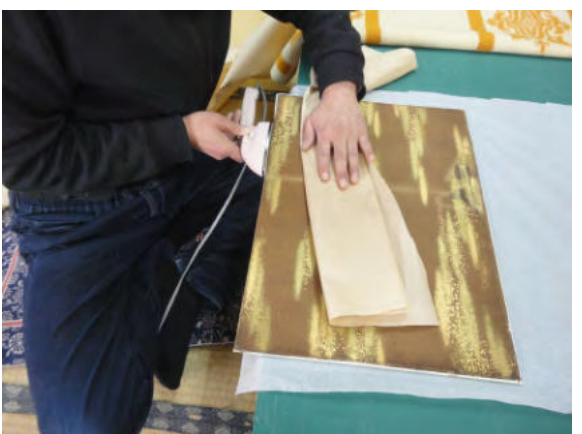
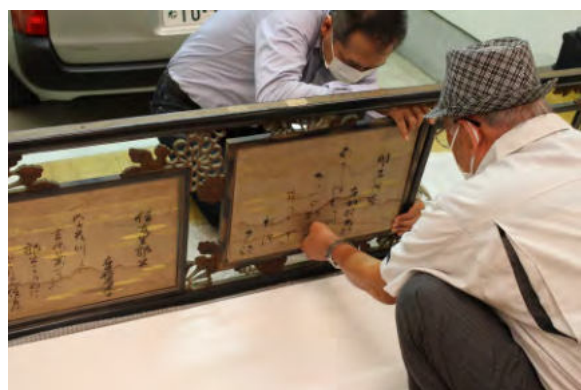
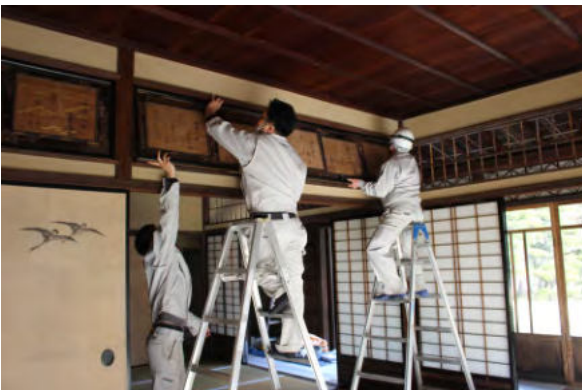
戦後復旧修理工事以降、繊細過ぎるため清掃すら憚られて手の付けられなかった欄間は、取り外してみると彫刻部は傷み破損し、色紙も汚れや破れがあり、全体に劣化が著しい状態でした。彫刻と色紙はそれぞれの専門家により修理され、両者立ち合いのもと復旧し、最終的に取り付けられました。

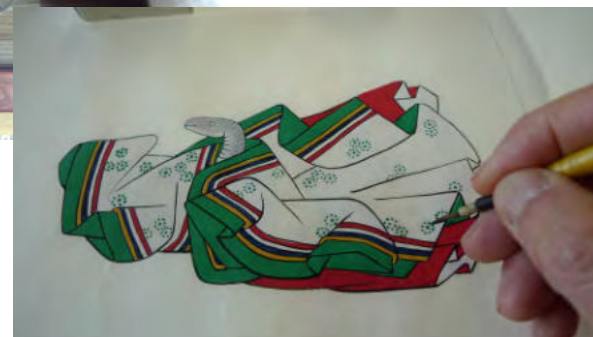
「板絵十二支図額」は複製品の作成・代替取付が検討されたため、描かれている絵の調査および色見取り図の作成が行われました。最終的に複製品は作らず原本を元に戻すこととなったため、彩色の剥落止め・汚れ落としをするにとどまりました。

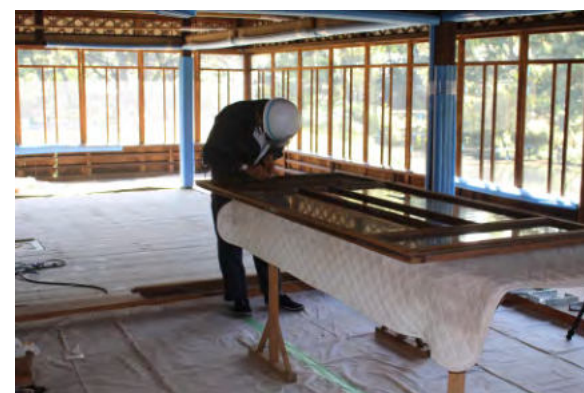
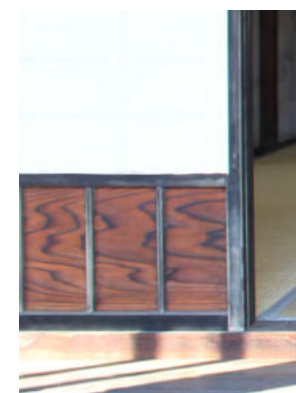
建具修理では、歪んで破損していた木部の補修と、紫外線で劣化し褪色した漆の塗り直しが行われました。障子は全面張り替えられ、汚損が著しかった一部の襖も張り替えました。修理前は開け閉めに一苦労だった雨戸やガラス戸も、今ではスムーズに動かせます。
