# 臨春閣

## 保存修理工事のポイント —屋根葺替工事篇—

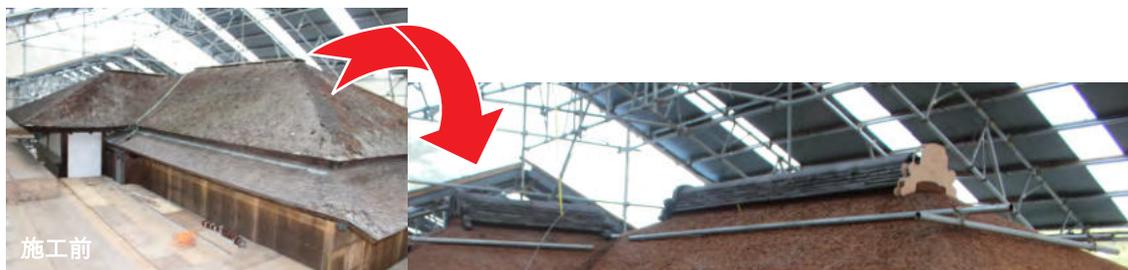
施工前

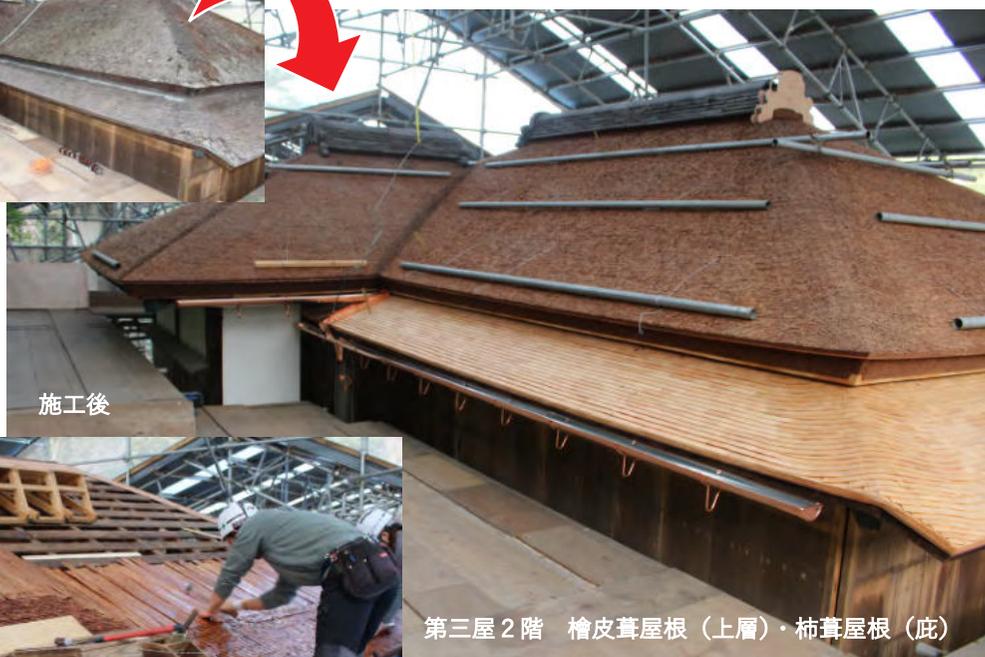
施工後

第三屋2階 檜皮葺屋根(上層)・柿葺屋根(庇)

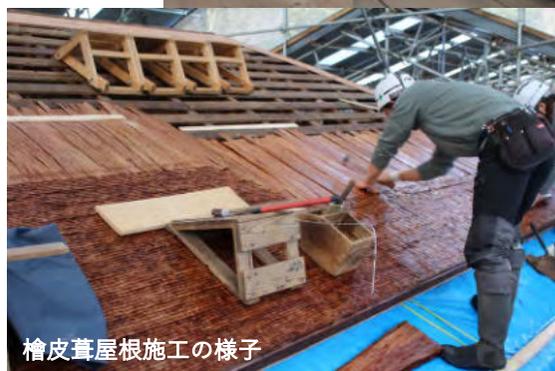
檜皮葺屋根施工の様子

今回の工事のメインは経年劣化で傷んでいた屋根の葺替。檜皮葺屋根・柿葺屋根の葺替、それに伴う瓦棟の整備修理、その他雨漏りが発生していた銅板葺屋根の葺替も行われました。腕を揮った職人さんの中には20代の若者や女性の姿も。伝統技術を受け継ぐ彼らの研鑽の場としても、今回の工事は重要な意味を持っています。

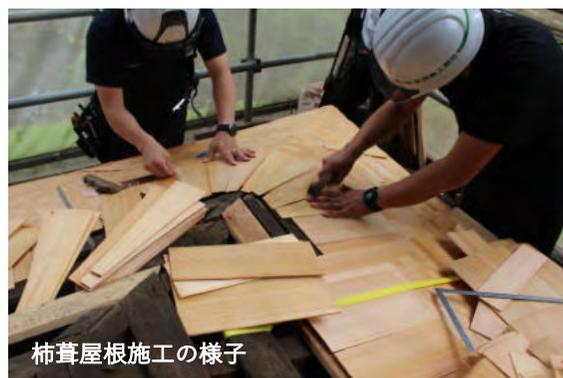
柿葺屋根施工の様子

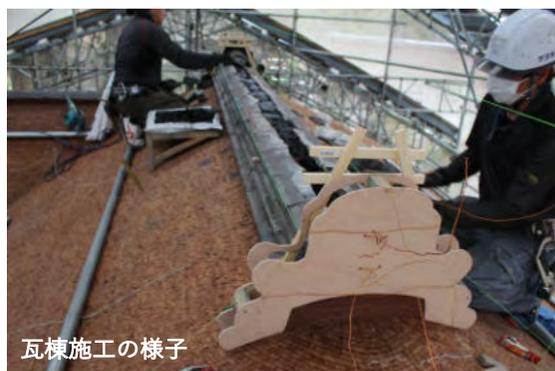
瓦棟施工の様子

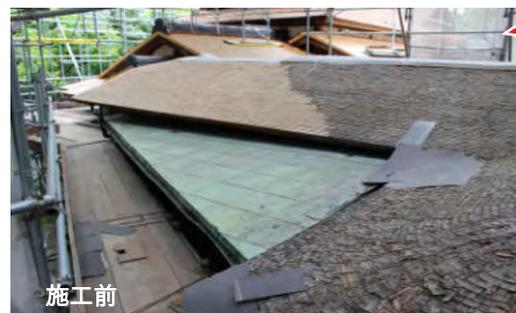
施工前

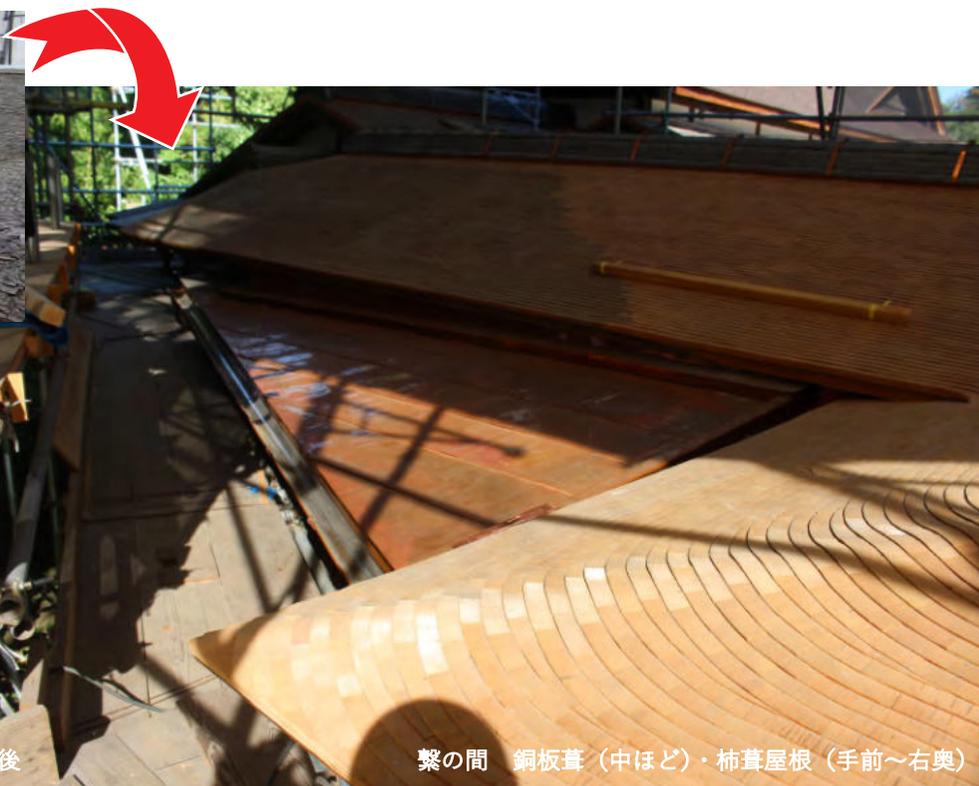
施工後

繋の間 銅板葺(中ほど)・柿葺屋根(手前~右奥)

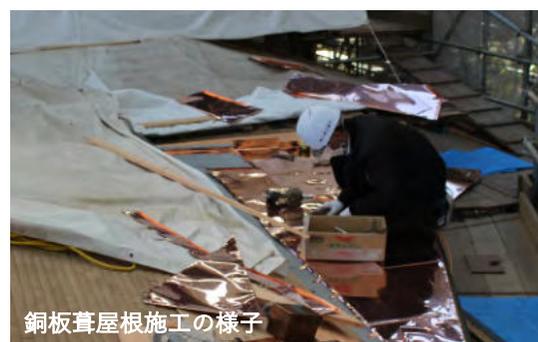
銅板葺屋根施工の様子

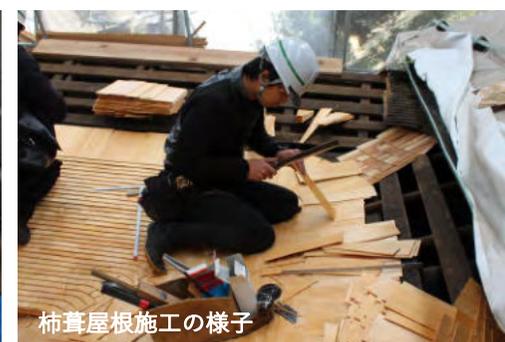
柿葺屋根施工の様子

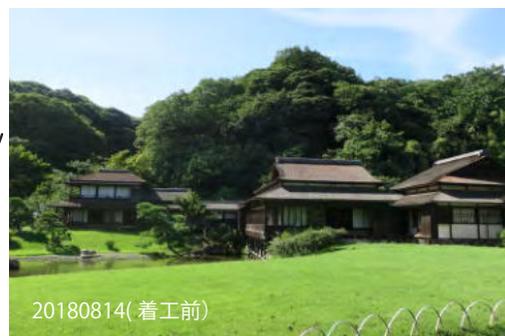
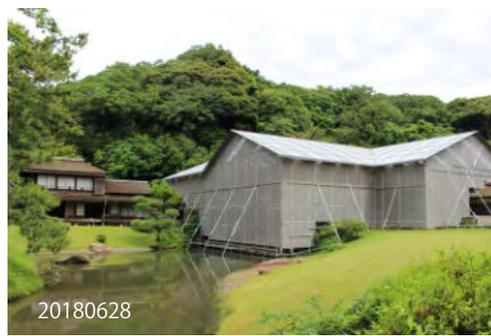
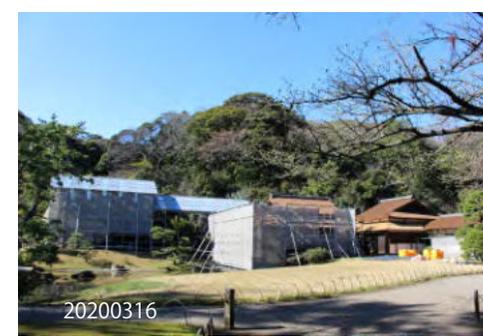
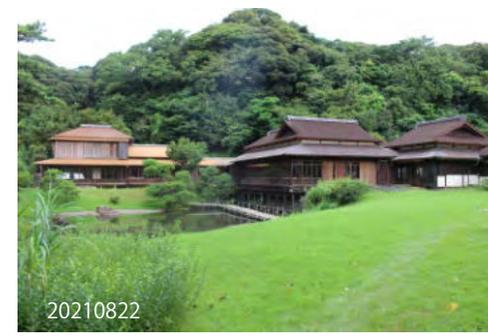
20180814(着工前)

20180628

20200316

20210822

葺き替えたばかりの檜皮葺・柿葺の屋根はエッジが効いた稜線と艶やかな色味が特徴。素屋根が外れて雨風・日光に晒され、少しずつ落ち着いた風合いに変化していています。
