臨春閣

修理工事の記録 歴史を受けつぐ

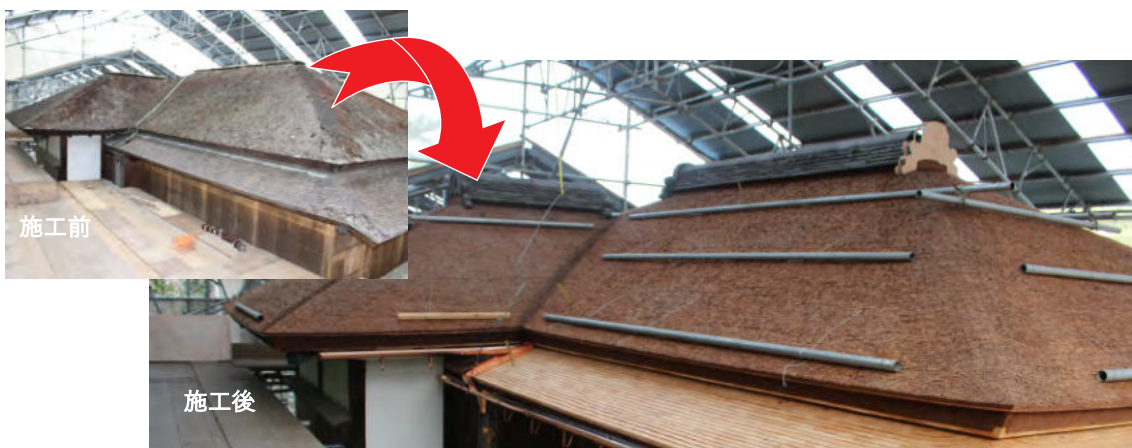
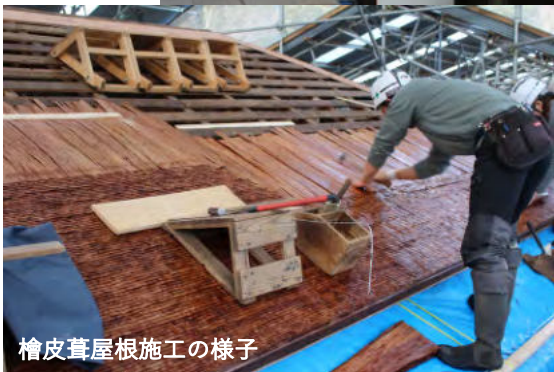
竹くぎの打ち方

-
- ①口に含んだ竹くぎを、尖っている方を内側にし一本ずつ口から出します。
 - ②口から出したくぎを、かなづちの柄と一緒に握りこみ、柄の途中の金具を使って押し込みます。
 - ③押し込んだ竹くぎを、かなづちの上の部分で「トントン」と叩いて打ち付けます。

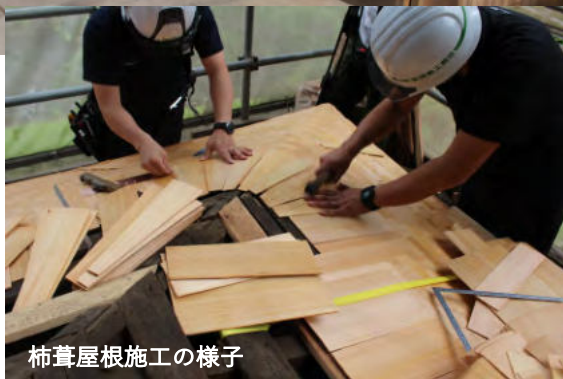
第三屋2階 檜皮葺屋根(上層)・柿葺屋根(庇)

柿葺屋根施工の様子

今回の工事のメインは経年劣化で傷んでいた檜皮葺屋根・柿葺屋根の葺替。
 檜皮葺は檜の皮(=檜皮)を、柿葺は薄く割った木の板(=柿板)を少しずつ
 ずらして並べ屋根を形作り、竹釘や金釘で打ち止める技法です。今やユネスコ
 無形文化遺産にも登録された世界が認める日本の匠の技です。

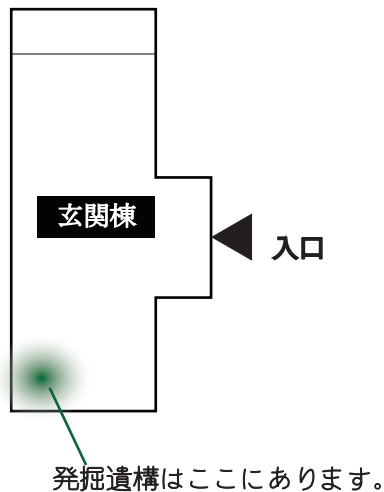
今回工事における耐震壁設置工事の方策

現在の壁(木摺壁) 弱い壁 vs 耐震壁(構造用合板) 強い壁

耐震壁にする壁(工事前:木摺壁)

重石設置用掘削箇所(四半敷き遺構検出)

地震の力

強い力に耐えきれず壊れてしまうかも

頑丈なので壊れない ※表面の見た目はあまり変わりませんが、ここでは分りやすくするための色を変えています。

壁は壊れないが、力に負けて壁ごと浮き上がってしまう可能性がある

地下に鉄筋コンクリートの重石を設け、重石と壁をつなぎ、浮き上がりを防ぐ

臨春閣玄関棟は昭和の戦災で倒壊したため、戦後復旧修理時に新たに建てられたことが記録として判明していました。そのため戦前のものは遺されていないと考えられていましたが、今回の大修理事業で耐震壁浮き上がり防止用重石を地下に設けるにあたって地下の掘削を行ったところ、戦前の床=四半敷きが遺されていることが確認されたのです。昭和の修理でも歴史を尊重して遺し伝える事を工夫していたという事が分かりました。発見された遺構は玄関棟内部でご覧いただけます。

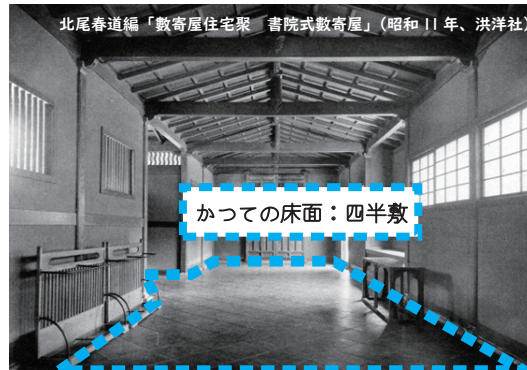
戦前の様子

戦前の写真から、かつて床面は四半敷きであったことが分かっていました。四半敷きとは、石敷き・瓦敷きで、目地が縁に対して45度になるように斜めに敷いたもののことです。写真からは素材や色は分かりませんでした。写真からは素材や色は分かりませんでした。発掘の結果スレートであることがわかりました。
