こうじ 工事の げんば 現場より

こうじ げんば りんしゅんかく とくべつしゅっちょう
工事現場の臨春閣から特別出張！

vol.3 第二屋

第二屋 彫刻欄間 (桐・菊)

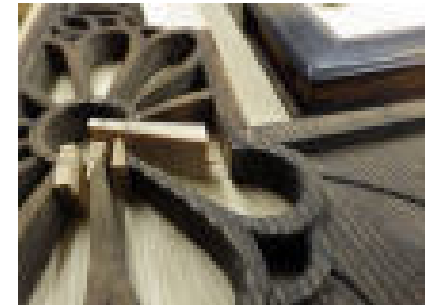
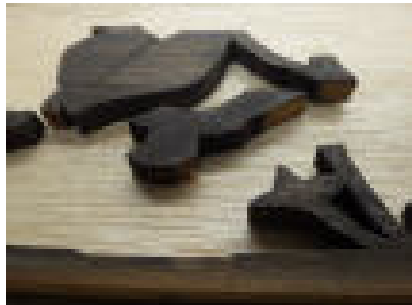
彫刻欄間(桐・菊)は、彫刻部分が細かいパーツに分かれていて、パズルを組み合わせるみたいに組み合わさって梨地(黒漆に金粉を散らしたもの)の額を支えています。修理前は、あちこち傷んでいたものの全体で支えあって欄間の枠に抑え込まれて、何とか形を保っていました。取外しによって木の傷みが著しい箇所バランスが崩れてしまったので、今回再利用が難しい箇所は新しい木を彫って取り換えられています。木目も同じになるように注意し、色も整えている(古色)ので、よく見ないと修理箇所が分からない。現代の職人さんのスゴ技です。

いつも扱っている組子も繊細な仕事ですが、こちらの彫刻欄間はとても厚みが薄いため、補修方法の検討や強度の確保に苦心しました。細かくバラバラになってしまっていたので欠けてしまった箇所が無いか心配していましたが、無事納められてほっとしています。

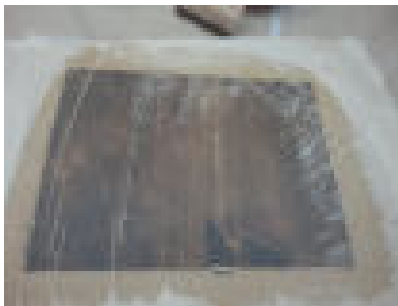
第二屋 浪華十詠和歌色紙

彫刻欄間に収められた色紙は、実は木の薄い板に紙が貼られているので正確には「色紙板」。紙の汚れや破れのみならず、下地の板まで割れて破損していたため、大掛かりな修理となりました。長年積みもった埃や汚れを取り去る「クリーニング」も実施し、金箔金粉の輝かしい色合いが戻ってきています。

色紙板に張られた作品は紙本であり、経年による汚れや亀裂が発生していましたが、今回の作業で洗浄や亀裂修理、旧下張り紙を全て取り替えて、新たに裏打を直した作品を板に張り戻しました。これにより作品自体の強度も上がり、次世代へ作品を繋ぐ事が出来ました。

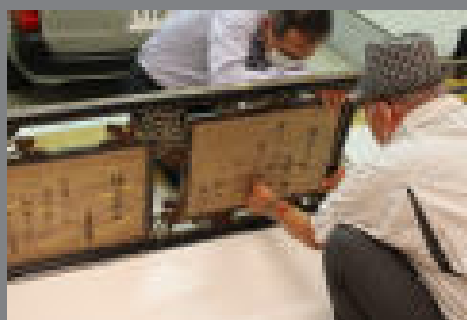
個々に修理をした彫刻欄間と色紙、最後には元に戻す作業として色紙を彫刻欄間にはめ込む作業を両社立ち合いのもと行いました。緊張の瞬間！彫刻も色紙も傷まず、無事すべての色紙が額の中に収まりました。
