工事の げんば 現場より

平成30年度より始まった臨春閣の工事もいよいよ大詰め、最後は玄関棟の工事を残すのみです。耐震補強工事として、垂直方向の補強である耐震壁の設置と、水平方向の補強である水平構面補強、建物の浮き上がり防止のための地下への重石設置工事が行われ、その後壁や床の表面の復旧を行う予定です。

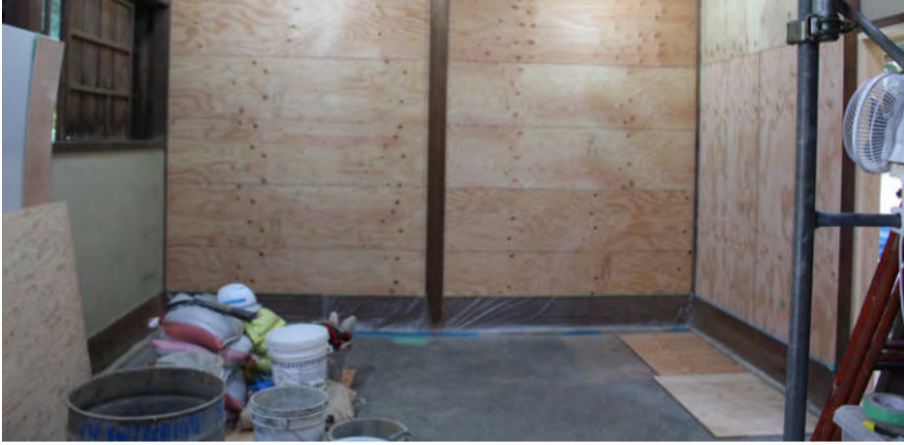
▲耐震壁浮き上がり防止用重石のコンクリート施工作業の様子。古建築修理ですが、ここだけ現代建築の工事現場のよう。

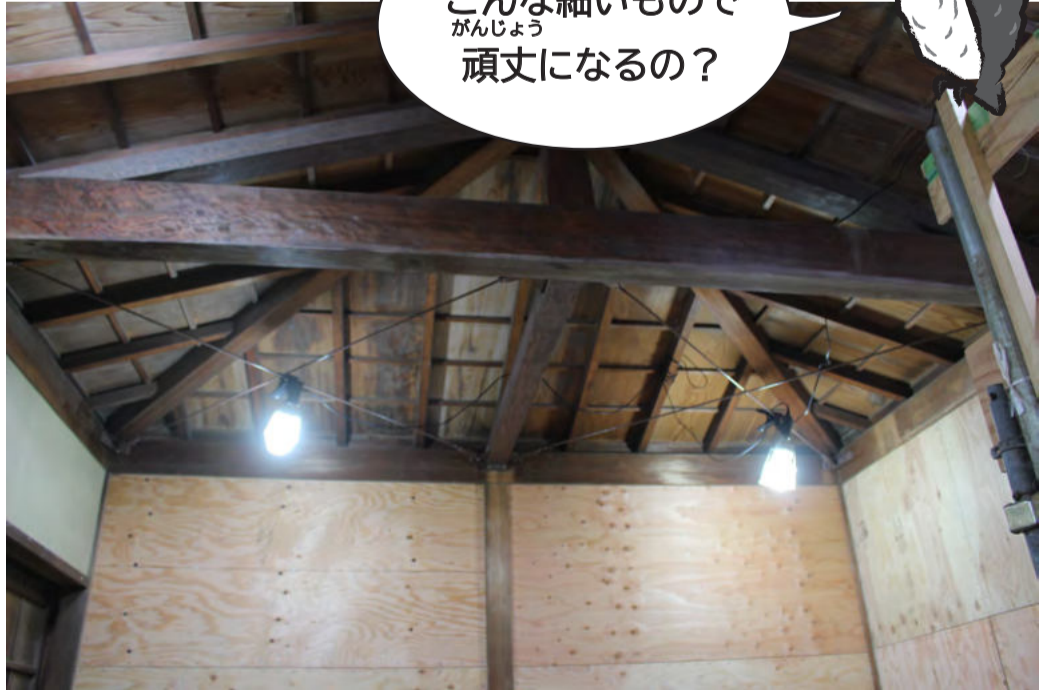
鋼材だから細くても強度はバッチリ。それに×形につけるのは、力を担うのに効率的な取り付け方なんだよ

▲小屋裏の水平構面補強。見た目に影響の少ないシンプルな補強材を選んで取り付けました。
