こうじ
工事の
げんば
現場より

3月3週目

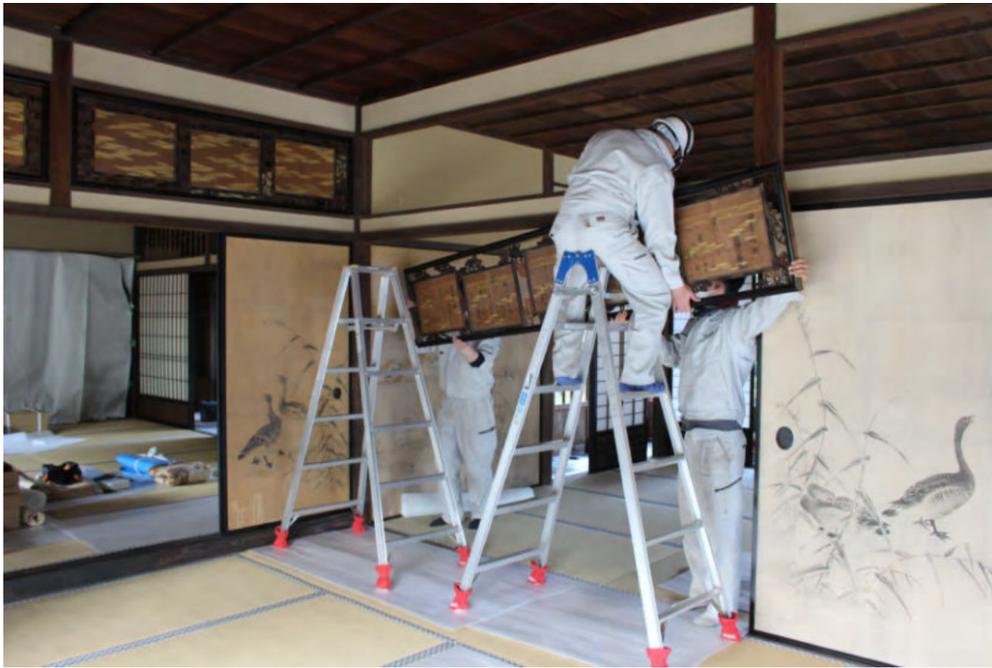
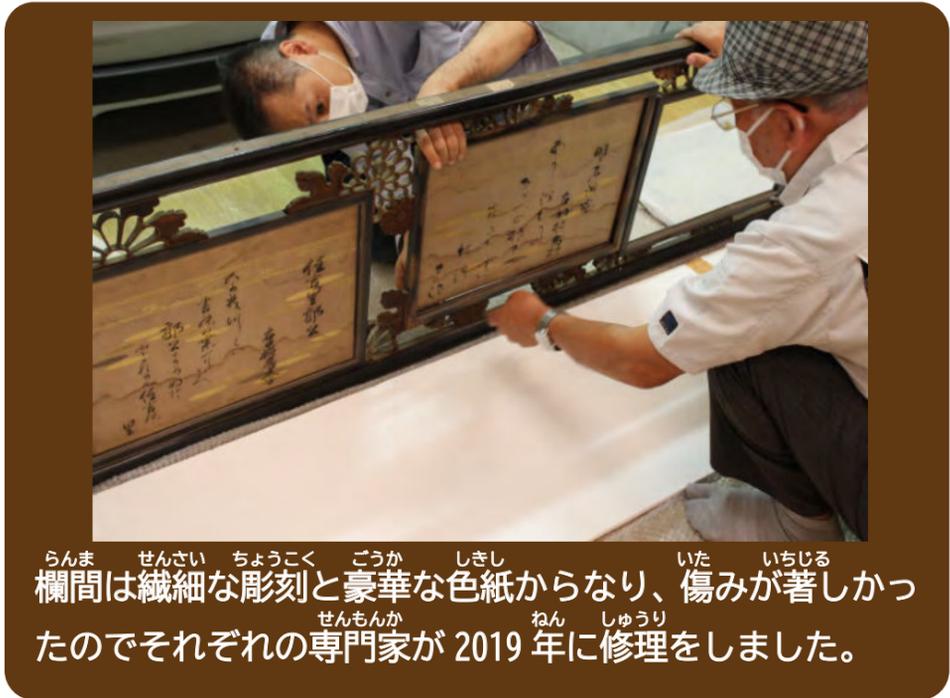
たいしんほきょう ほんたい こうじ たいしんかべ せこう
耐震補強の本体工事（耐震壁の施工など）が順調に進み、この工事のために解体してい
かしよ ふっきゅう すす たてもの さいぶ くみたて すす たてもの もと すがた すこ
た箇所の復旧が進められています。建物の細部の組立が進み、建物が元の姿に少しずつ
もど さま かくにん こうじかんりょう む さぎょう かくじつ すす
戻ってきている様子が確認できます。工事完了に向けて作業は確実に進められていますの
かんせい ひろう とき ころま
で、完成披露の心を待ちにしてください！

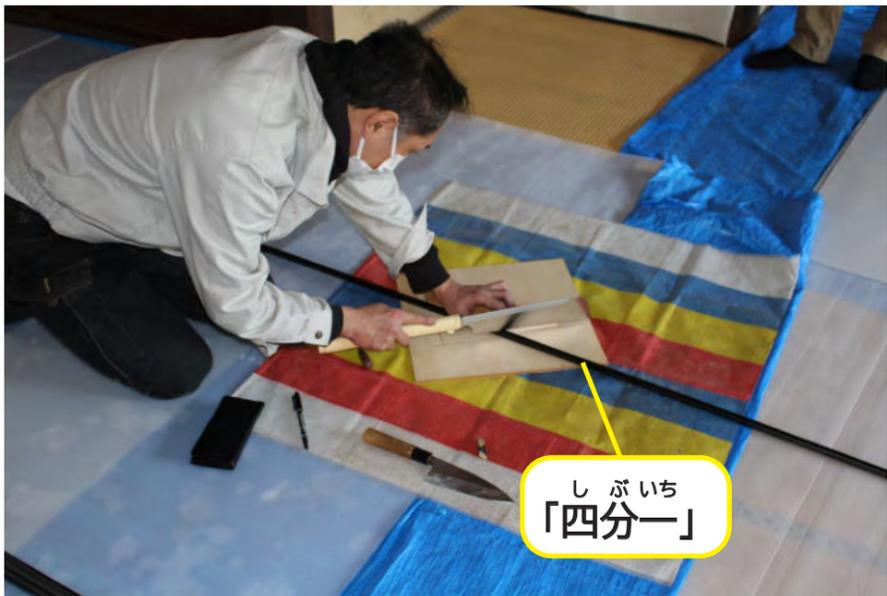
らんま せんさい ちょうこく ごうか しきし いた いちじる
欄間は繊細な彫刻と豪華な色紙からなり、傷みが著しかつ
たのでそれぞれの専門家が2019年に修理をしました。

だいいちおく だいにおく らんま いた いちじる しゅうり おこな ほきょう こうじ さいご だんかい もと もと さぎょう じっし
▲第一屋・第二屋の欄間は傷みが著しかったので修理を行い、補強工事最後の段階として元に戻す作業を実施
いどう しんけい つか せんさい つく さぎょう しんちよう おこな
しました。移動させるだけでも神経を使うほど繊細な造り、作業は慎重に行われました。

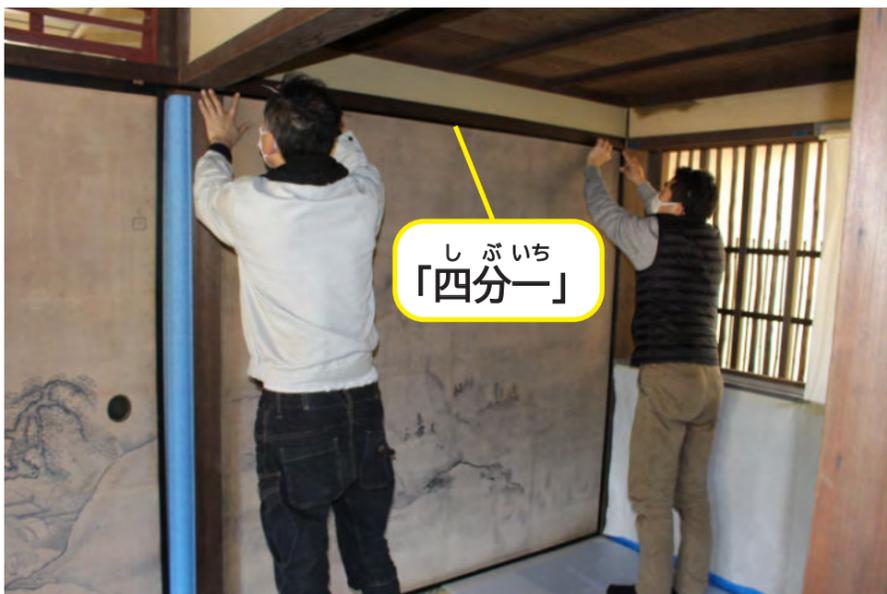
し ぶ い ち くろうしぬ きわく しょうへきが う
◀「四分之一」という黒漆塗りの木枠を障壁画のまわりに打ち
つ しょうへきが ふっきゅう かんりょう し ぶ い ち しょうへきが はしら かもい
▶付て障壁画の復旧は完了。四分之一は障壁画と柱・鴨居など
あいだ しょう すきま お やくわり しょうへきが ふち かく
との間に生じる隙間を押さえる役割と、障壁画の縁を囲い
がめん きわだ やくわり
画面を際立たせる役割があります。

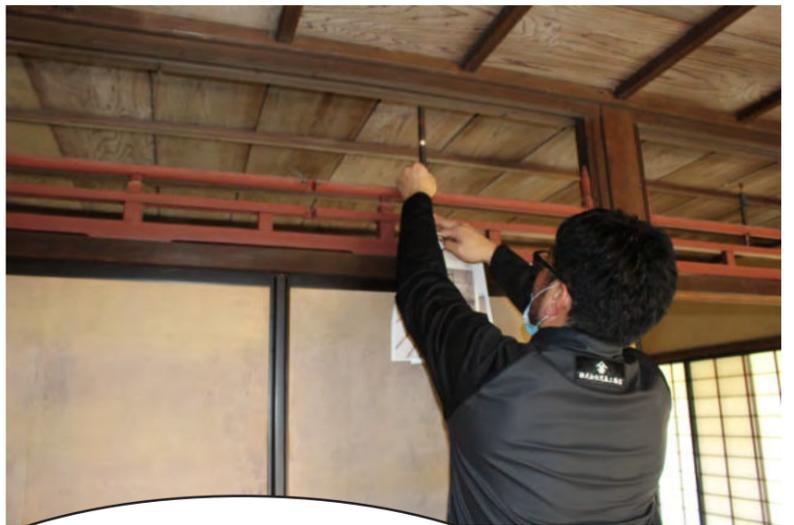
あんぜん と はず だいさんおく
安全のため取り外していた第三屋
てんがく ま がつき もと もと げんざい
天楽の間の楽器も元に戻しました。現在
だいさんおく そと らん
第三屋は外からご覧いただけるように
なっています。
