工事の げんば 現場より

10月3週目

建物を頑丈にして地震に対して強くする＝耐震補強工事が順調に進んでいます。現代の建物の耐震補強であれば安全優先でデザインは二の次になりがちですが、文化財では見た目や取り付け方、素材なども吟味する必要があります。中には文化財を扱う職人だからこそその技能もあり。竣工後には隠れてしまう大工の見事な技、是非ご覧あれ。

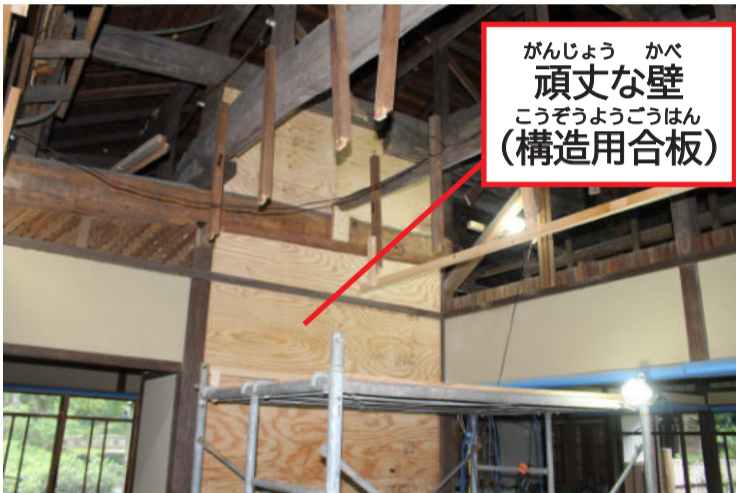
がんじょう かべ
頑丈な壁
こうぞうようごうはん
(構造用合板)

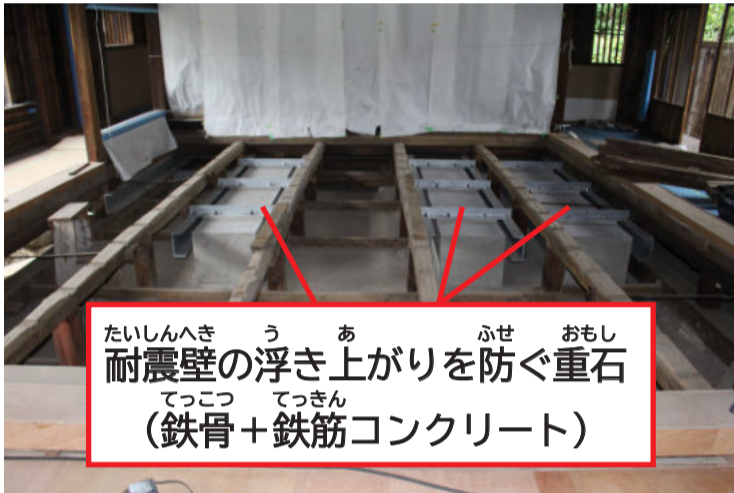
たいしんへき う あ ふせ おもし
耐震壁の浮き上がりを防ぐ重石
てつこつ てつじん
(鉄骨+鉄筋コンクリート)

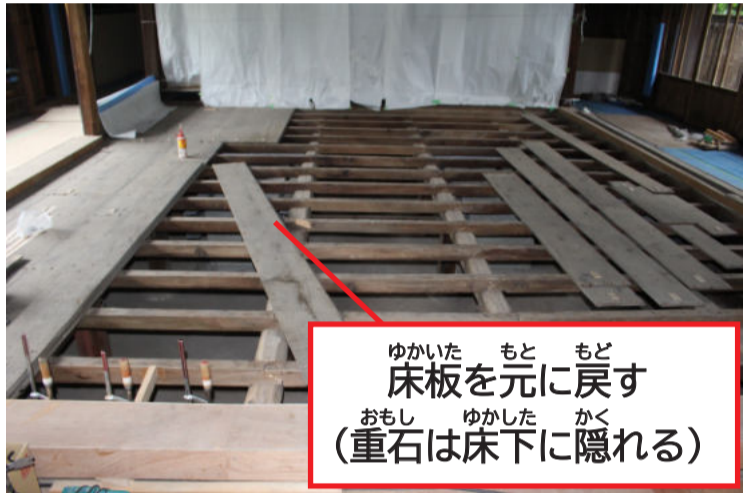
ゆかいた もと もど
床板を元に戻す
おもし ゆかした かく
(重石は床下に隠れる)

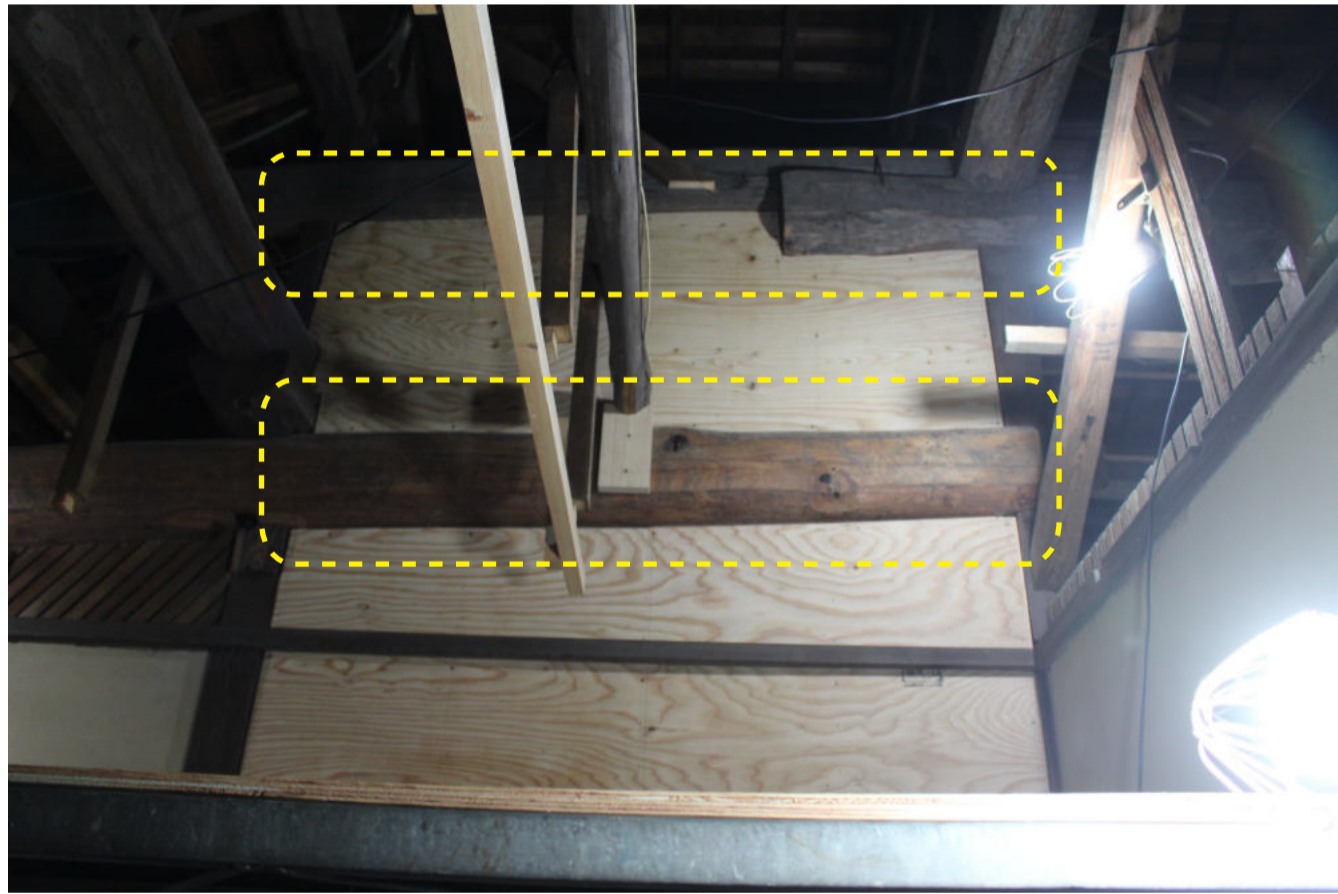
ごうはん
合板をひかりつけ
してる!!!

木材を他のものに突き付ける際、光が通らないように相対するものの形状に合わせて加工する手法。自然石を礎石として用いたときなどに、石の自然な形状(凹凸)に合わせて木材(柱など)を削りこんで納める手法が有名。ここでは梁の木の自然な形や接合部の凹凸に合わせて、合板を削り形を合せている。

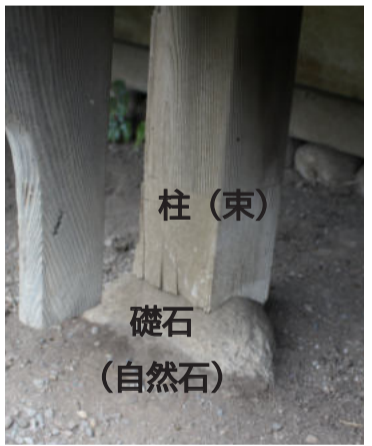
▲ 柱(束)と礎石(自然石)のひかりつけの例

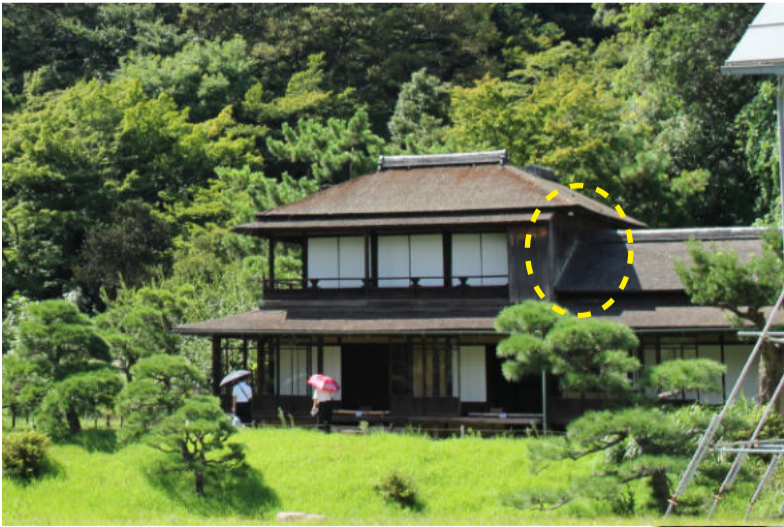
▲ せこうまえ ようす
施工前の様子
(令和元年8月31日)

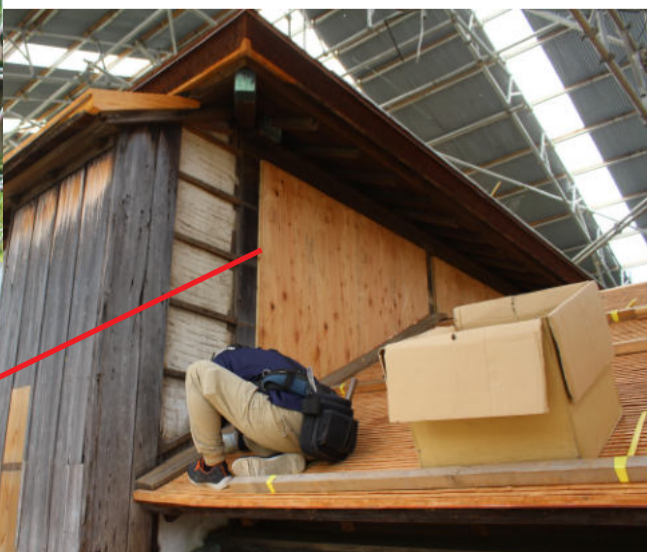
がんじょう かべ
頑丈な壁
こうぞうようごうはん
(構造用合板)

たいしんへき せこう ようす
耐震壁施工の様子

かべ がんじょう
壁を頑丈なものにする工事は
ほとんどが内部で行われてるけど、
ここから見える外部の壁の一部も
施工済み。施工前後の違い、
わかるかな?
