今回工事における耐震壁設置工事の方策

りんしゅんかく あ ひ すがた
 臨春閣；在りし日の姿 Rinshunkaku in its former days...

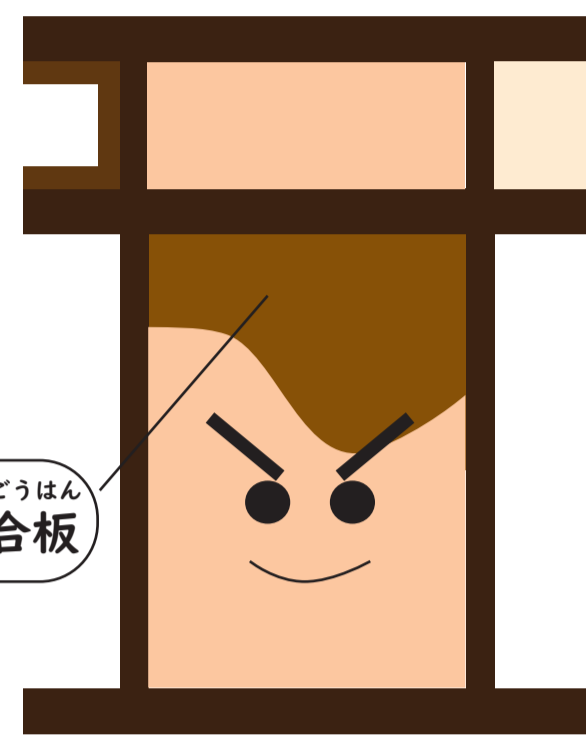
たいしんへき こうぞうようごうばん
 耐震壁（構造用合板）

つよ かべ
 強い壁

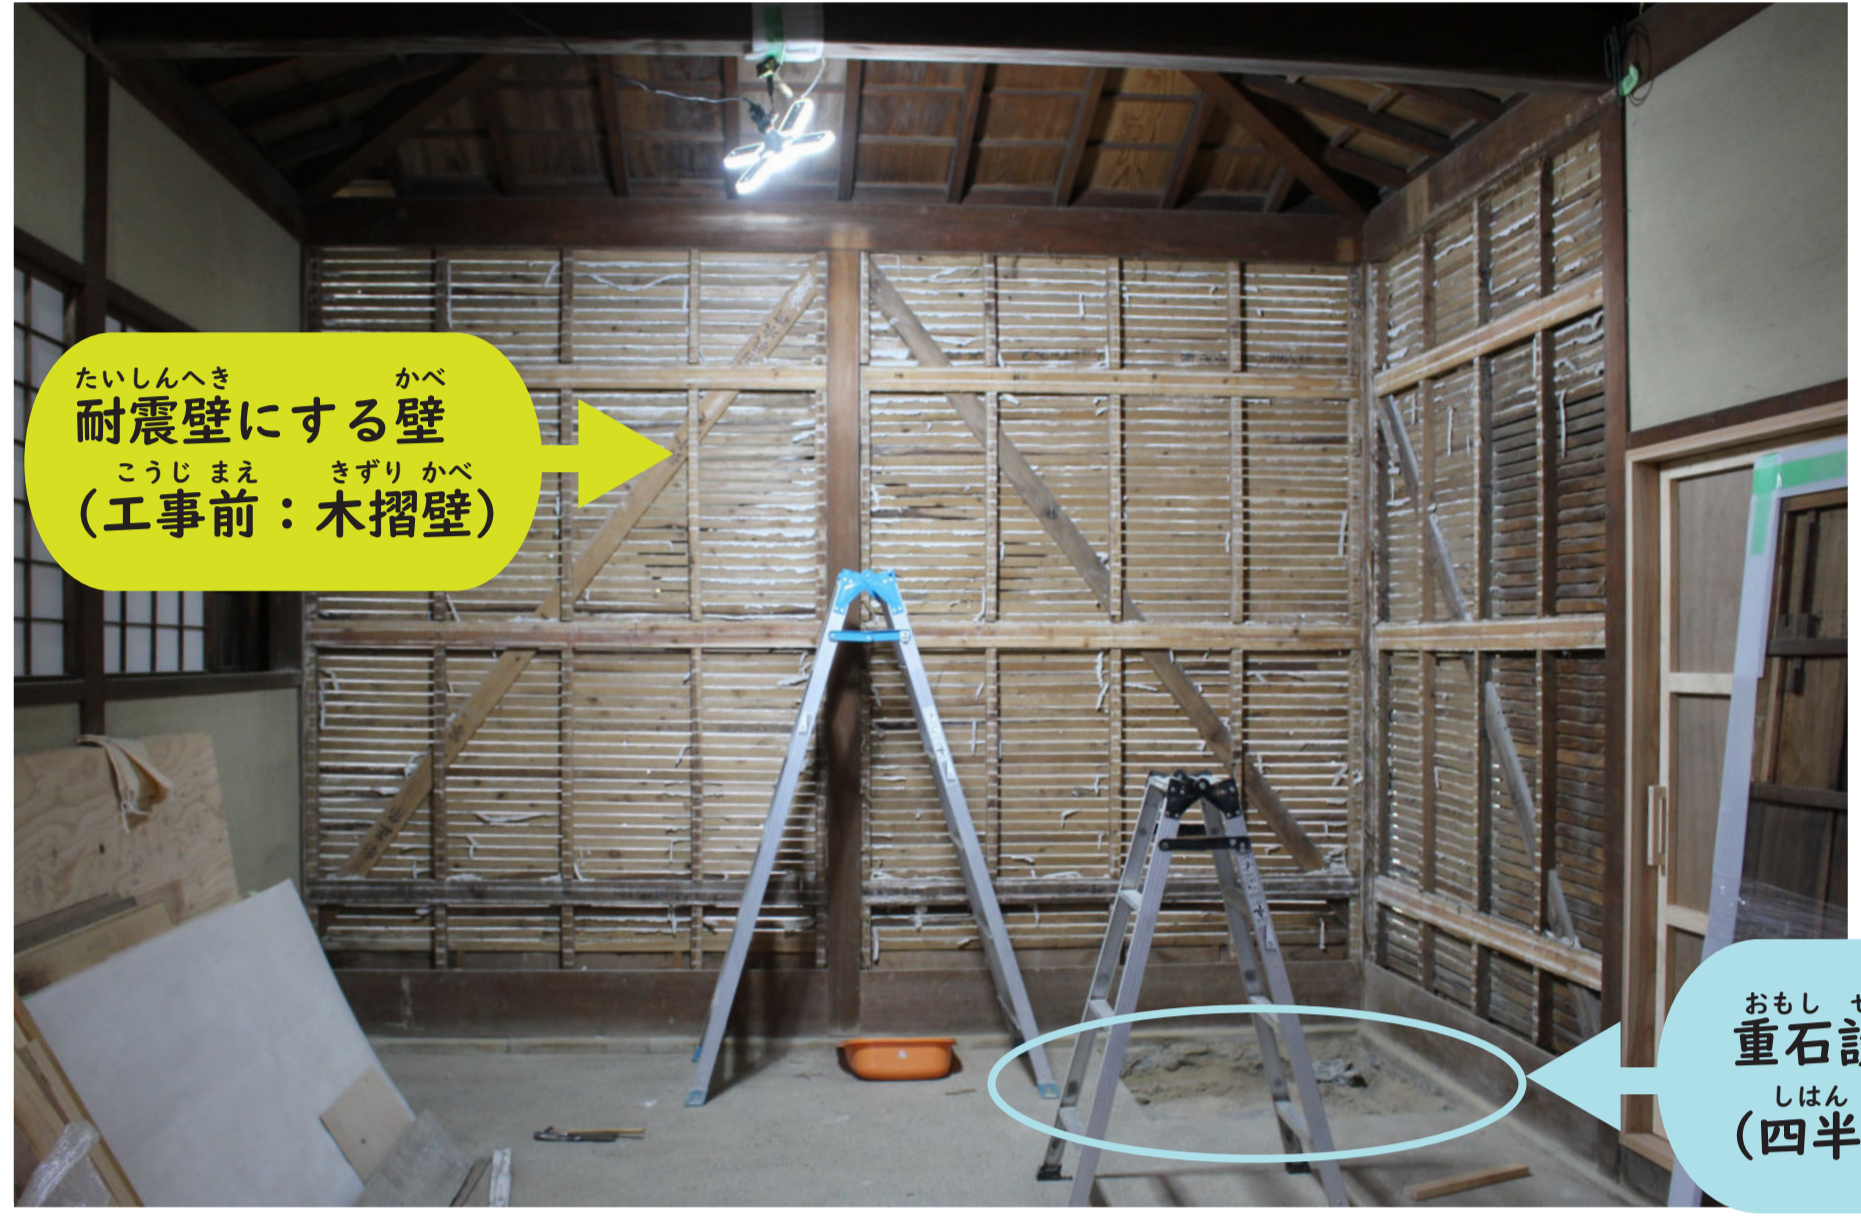
たいしんへき かべ
 耐震壁にする壁
 こうじまえ きずりかべ
 （工事前：木摺壁）

おもし せっちようくつきく かしょ
 重石設置用掘削箇所
 しほんじ いこうけんしゅつ
 （四半敷き遺構検出）

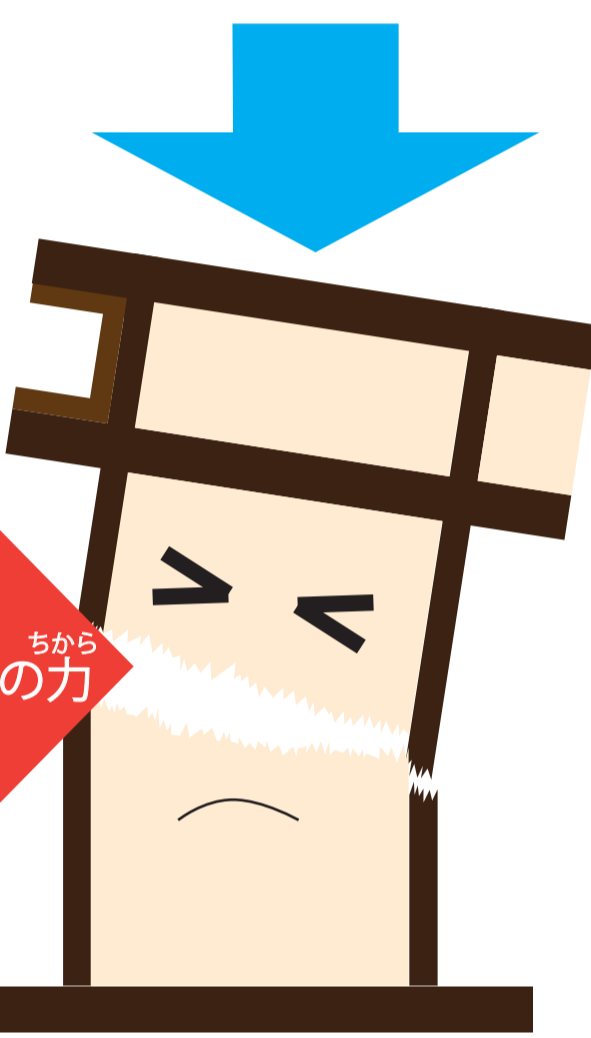
つよ ちから た
 強い力に耐えきれず
 こわ
 壊れてしまうかも

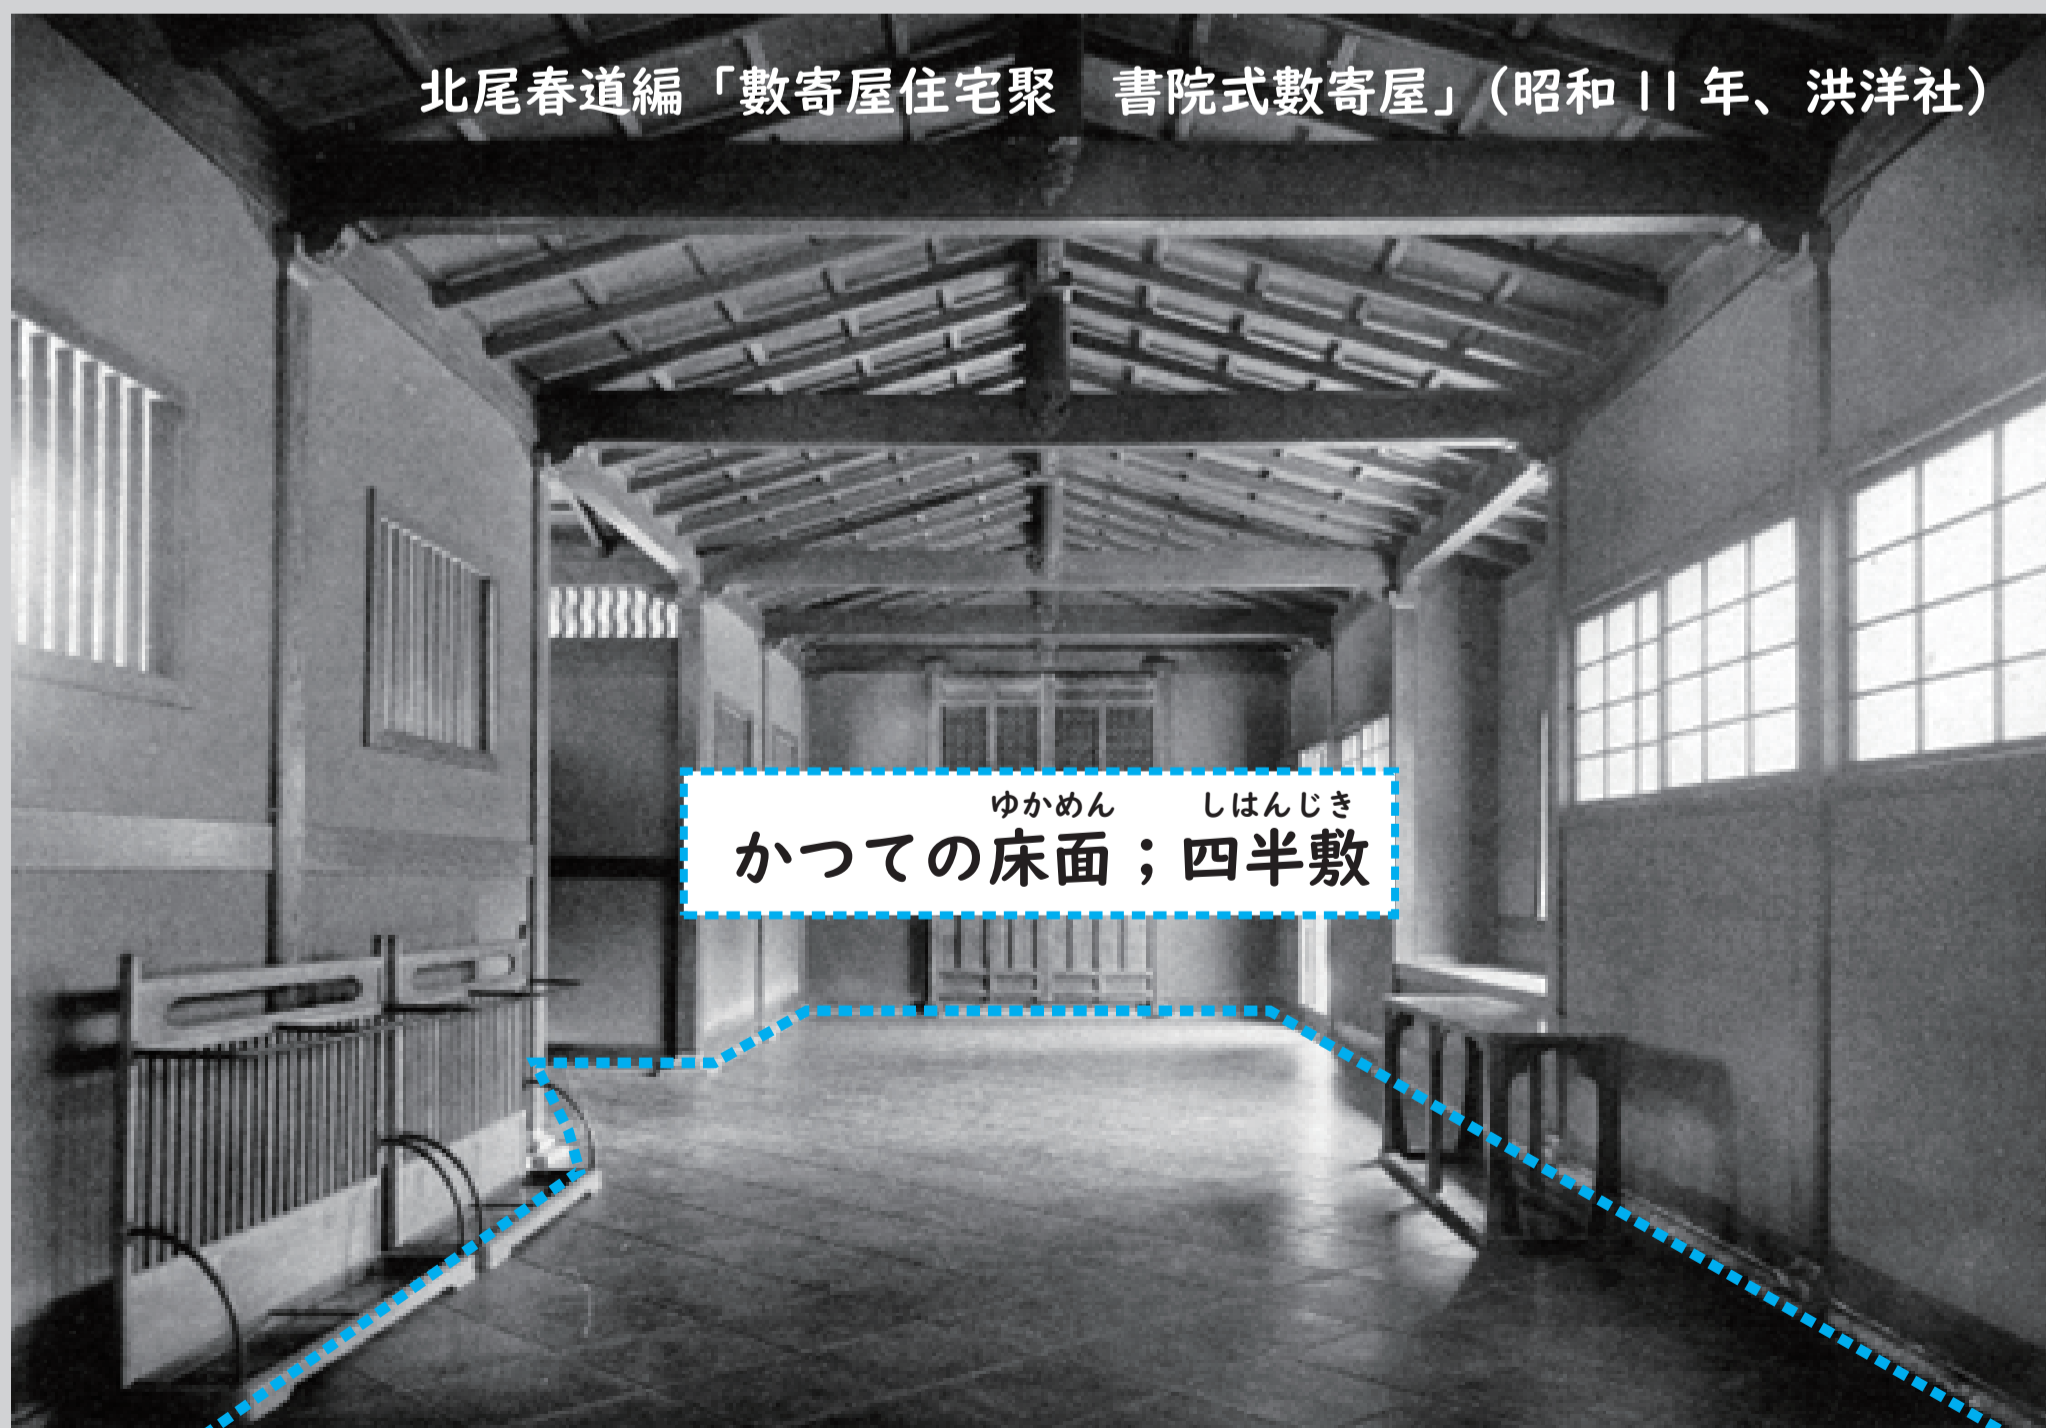
せんぜん ようす
 戦前の様子

ゆかめん しはんじき
 かつての床面；四半敷

せんぜん しゃしん ゆかめん しはんじき わ
 戦前の写真から、かつて床面は四半敷きであったことがわかっていま
 しはんじ いしじ かわらじ めじふち たい ど
 した。四半敷きとは、石敷き・瓦敷きで、目地が縁に対して45度にな
 るように斜めに敷いたものことで、以前の玄関棟の床の素材は不明
 なな し いぜん げんかんとく ゆか そざい ふめい
 でした。発掘の結果、スレートが使われていたことが分かりました。

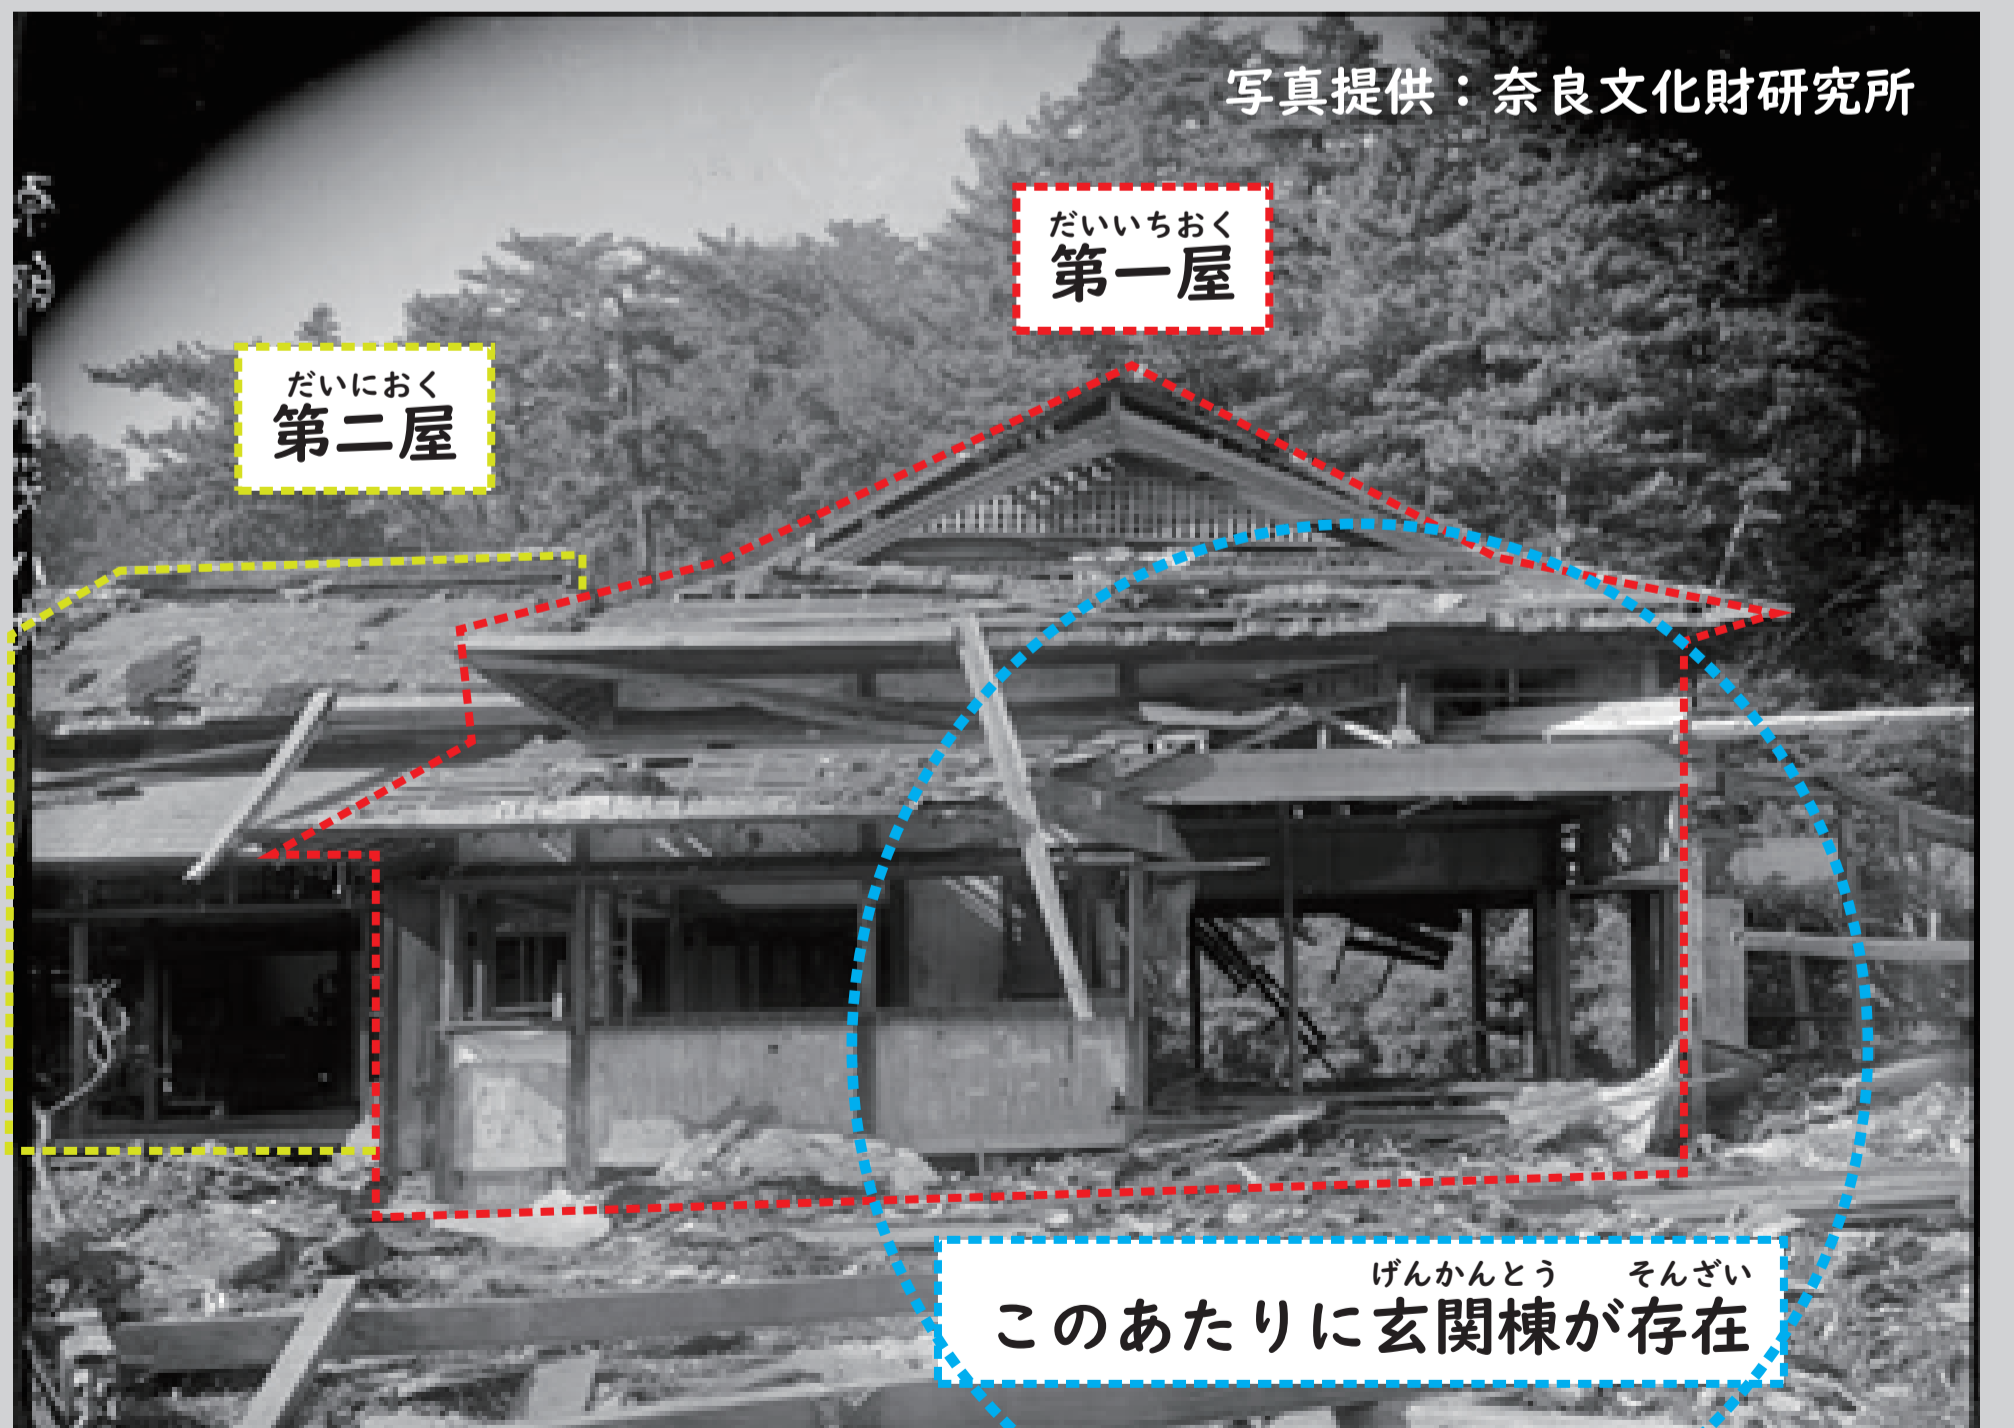
せんご ようす
 戦後すぐの様子

げんかんとく そんざい
 このあたりに玄関棟が存在

しょうわ こうしゅう さんけいえんない おお ひがい こうむ めっしつ
 昭和20年の空襲により三溪園内は大きな被害を蒙り、滅失・
 しょうしつ りんしゅんかく だいいちおく だいいちおく
 焼失してしまった建物もあります。臨春閣の第一屋・第二屋・
 だいさんおく はんかい とど しゅうり おこな げんかんとく かんぜん
 第三屋は半壊に留まり修理が行われましたが、玄関棟は完全に
 はかい うしな あたら た
 破壊され失われてしまったため、新しく建てられました。
