工事の げんば 現場より

1月2週目

旧東慶寺仏殿に引き続き、月華殿も大規模保存修理工事が始まっています。内部では耐震補強工事のための解体が進められる一方、外部には屋根葺替等の工事が安全に行えるように足場を作り周囲を囲む「素屋根」が建てられ、建物の外観は見えなくなりました。足場からは屋根面に安全に近づいて観察できるようになり、傷みの著しさが尚のことよく分かるようになりました。これから古い屋根を解体して、新しい屋根に葺き替えていきます。

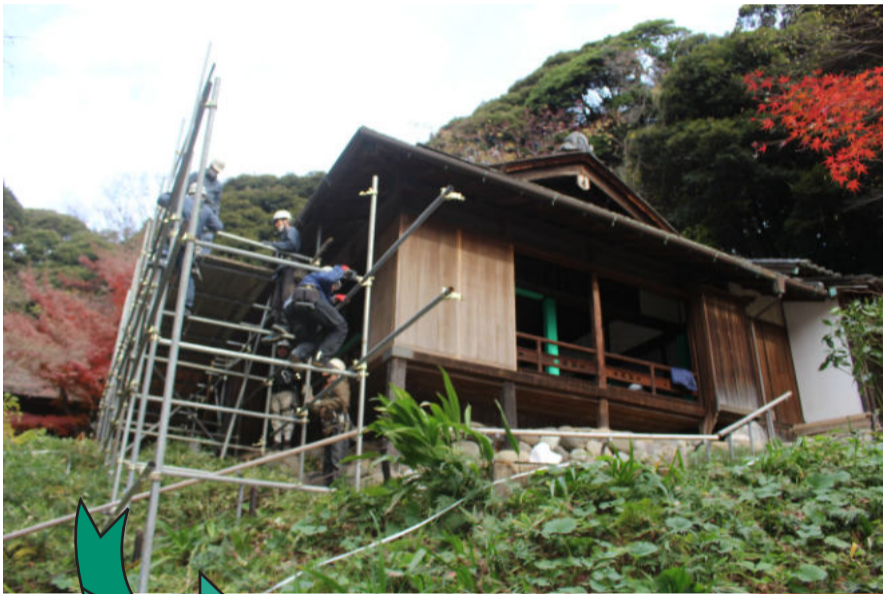
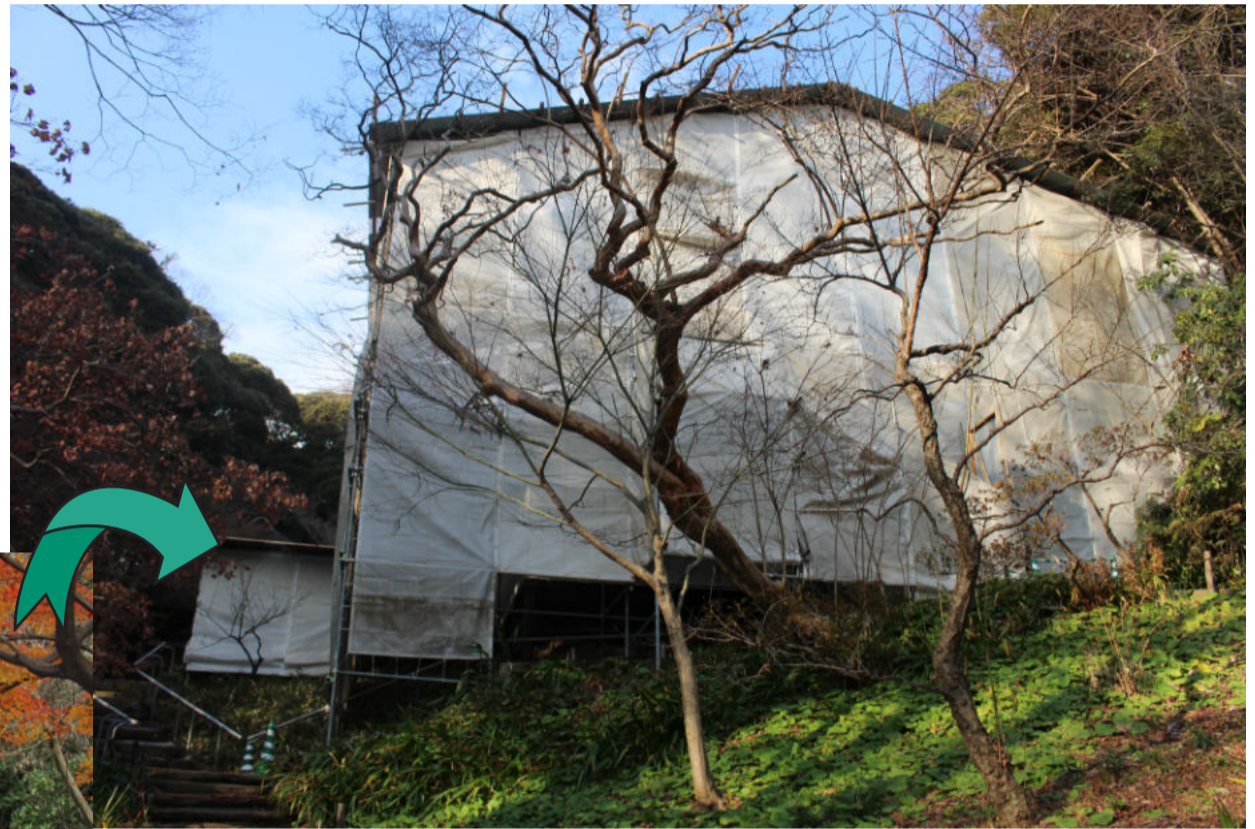
鉄のパイプを組み合わせて作り上げる「素屋根」は、仮設の建物ですが頑丈さは折り紙付き。工事中の建物を風雨から守り、適切な高さの足場によって屋根葺替工事が円滑に行えるようサポートします。

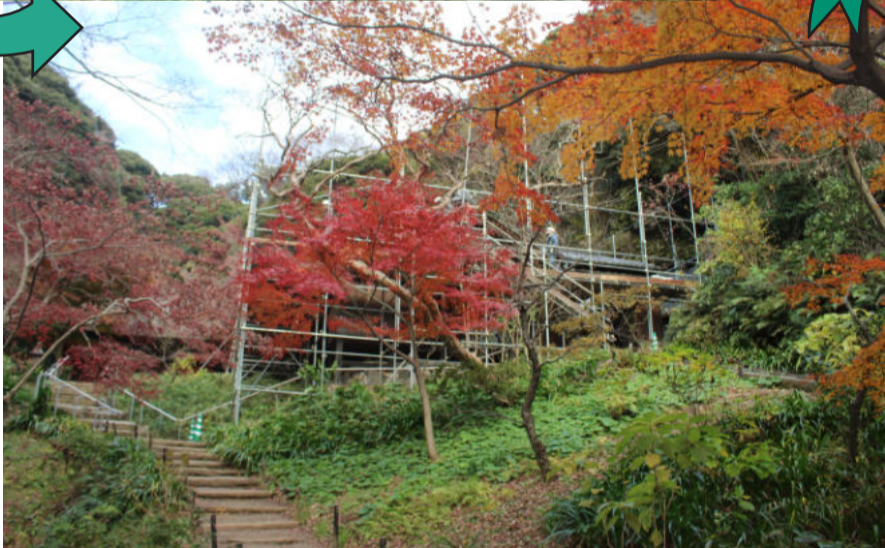
檜皮葺（上層）は立木の檜から剥がした檜の皮を、柿葺（下層）は割って作った木の薄い板を、それぞれ少しずつずらして屋根面を作り、竹の釘で打ち止めて葺いた屋根です。植物性材料のため日光や風雨で劣化し、また獣による害を受けることもあります。作業しやすい位置に据えられた足場からの現在の屋根を見ると、檜皮葺屋根も柿葺屋根も傷みが著しいことがよくわかります。

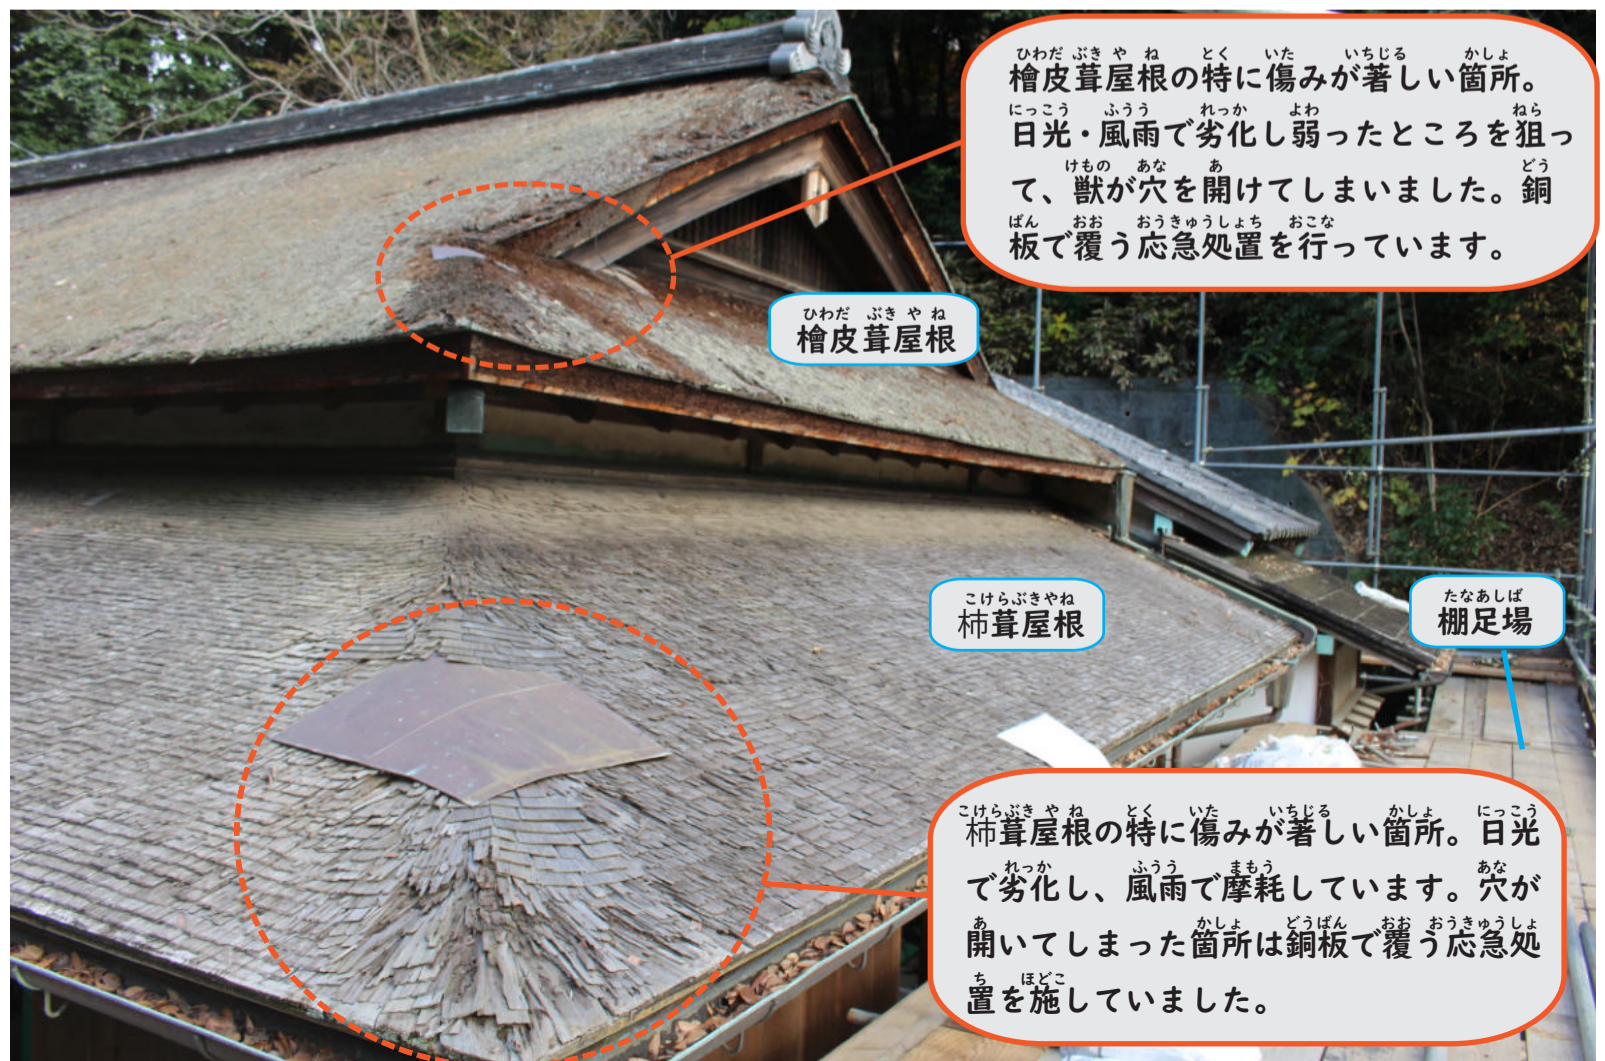
檜皮葺屋根の特に傷みが著しい箇所。日光・風雨で劣化し弱ったところを狙って、獣が穴を開けてしまいました。銅板で覆う応急処置を行っています。

柿葺屋根の特に傷みが著しい箇所。日光で劣化し、風雨で摩耗しています。穴が開いてしまった箇所は銅板で覆う応急処置を施していました。
