こうじ 工事の げんば 現場より

12月3週目

臨春閣・旧東慶寺仏殿に引き続き、月華殿も大規模保存修理工事が始まりました。まずは耐震補強工事のための内部の解体、そして安全に屋根葺替工事などの工事作業が行えるように足場を作り周囲を囲む「素屋根」を建設していきます。月華殿までの通路は細く段差がある道なので、重たい資材や道具などの運び込み、廃材の運びだしに機械や道具は使えません。重たいものを担いで階段を何度も往復する重労働が続いています。

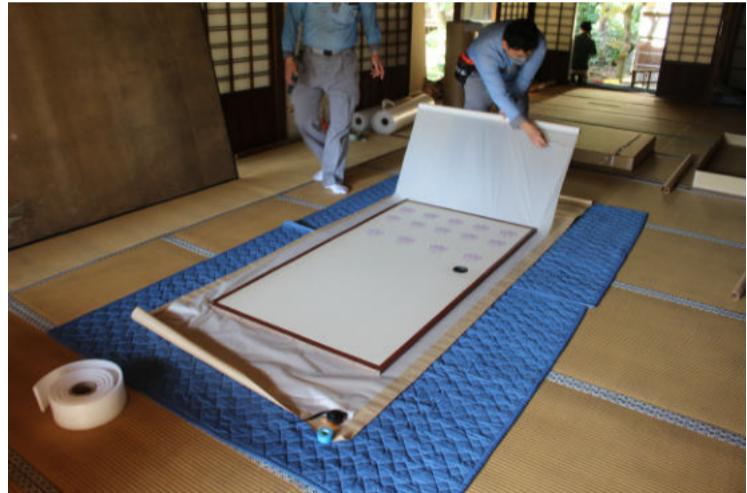
▲取り外しできる障壁画パネルと襖は、取り外して丁寧に梱包し、安全な箇所に移送しました。

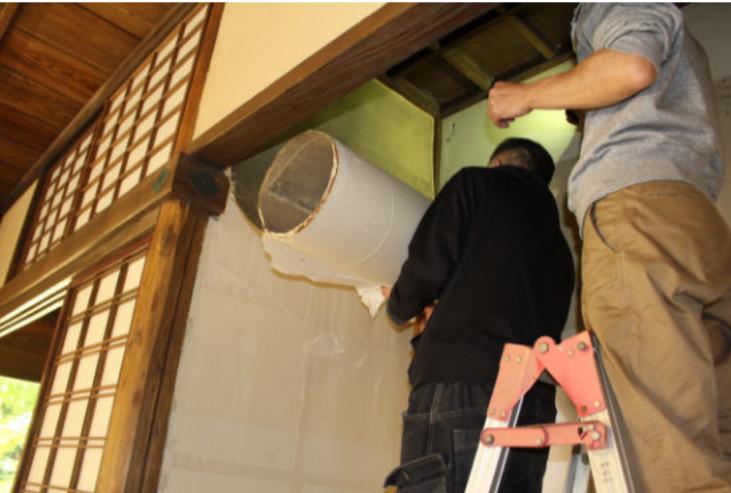
▲壁に貼り付けられていた障壁画は剥がして取り外しました。

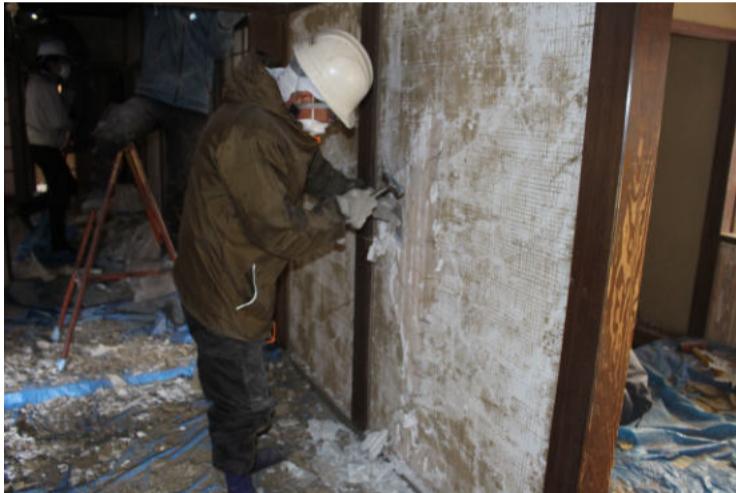
▲障壁画の下の漆喰壁と、その他の聚楽壁を取壊しました。壁は伝統的な「木摺壁」でした。

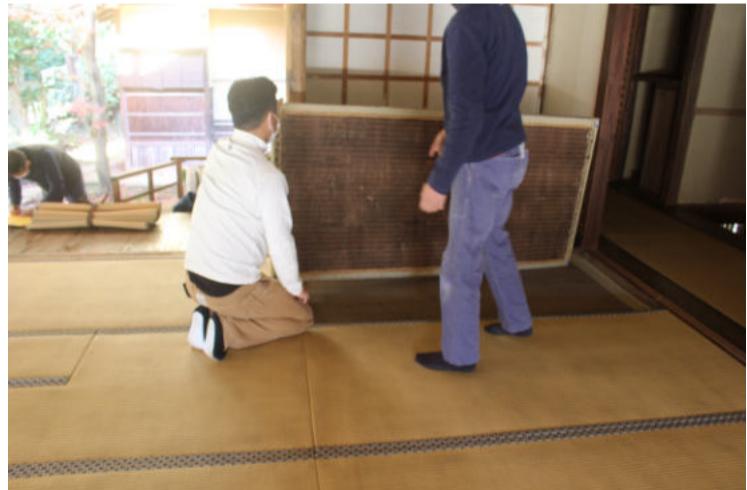
▲畳を取り外しました。一時的に別の場所に保管します。

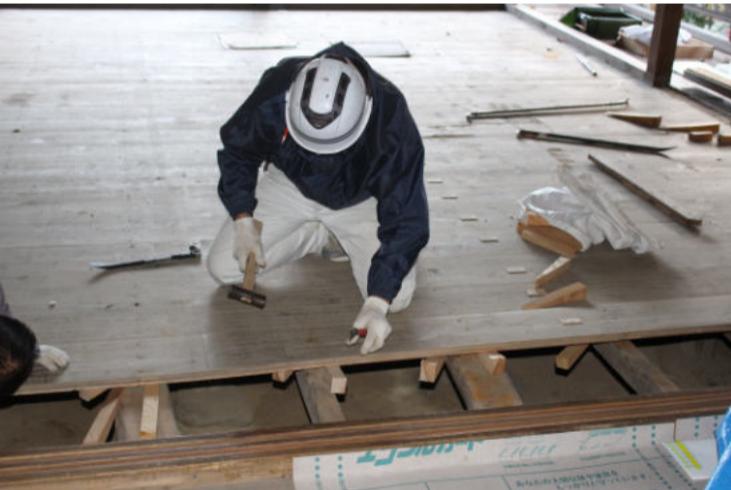
▲畳の下の床板の一部や敷居の一部も解体しました。

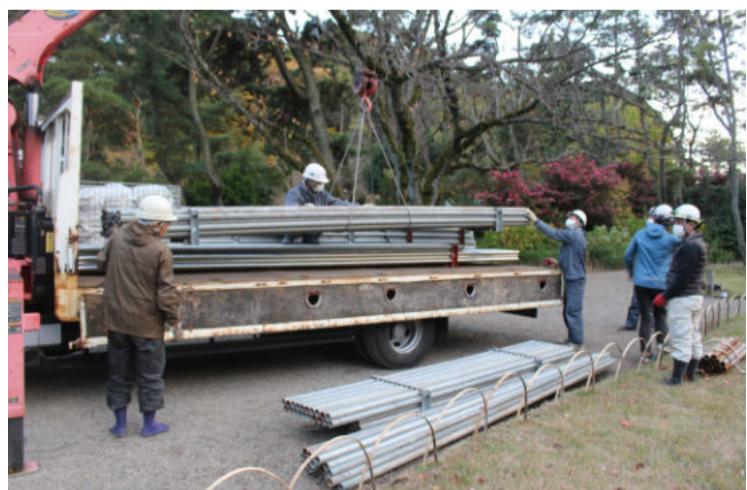
▲臨春閣前の広場までは車輪で運搬しました。園路の樹木を傷つけないよう、車幅に要注意です。

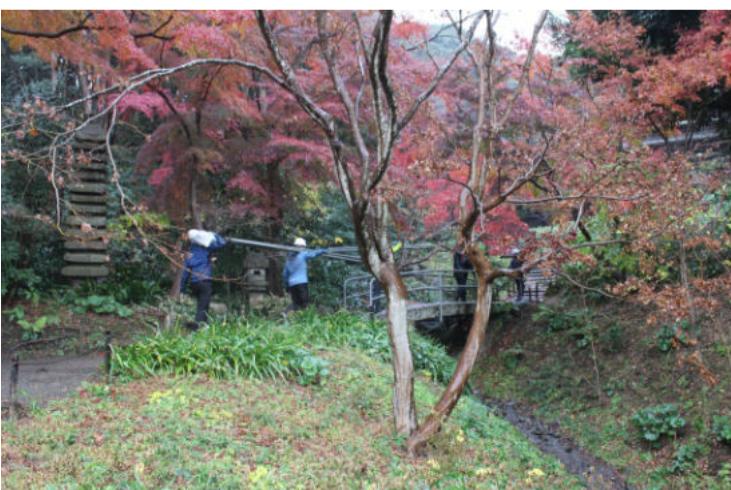
▲臨春閣前の広場からは手で運ぶしか方法がありません。重たく嵩張る道具や材料を何往復も運びます。

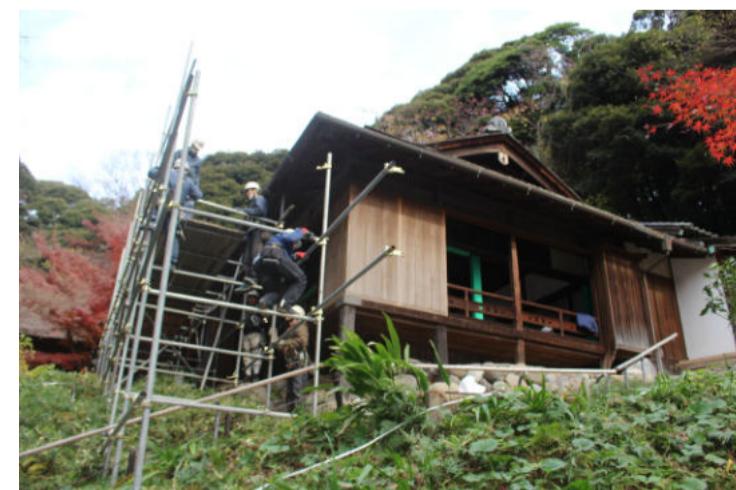
▲運び込んだ資材で、工事を円滑に進め、建物を守る役割も果たす「素屋根」を建設します。
