工事の げんば 現場より

5月1週目

令和2年度より半解体修理を始めた旧東慶寺仏殿では、解体しながら傷み具合・劣化具合を調べ、それに基づいた補修・補強方針が検討されました。現在それに基づいた補修や補強が行われ、建物が元の形に戻るよう順次組立が行われています。傷みが著しく再利用が難しい部材については矧木や埋木という補修を行い、建物が健全に永らえることが出来るようにしています。

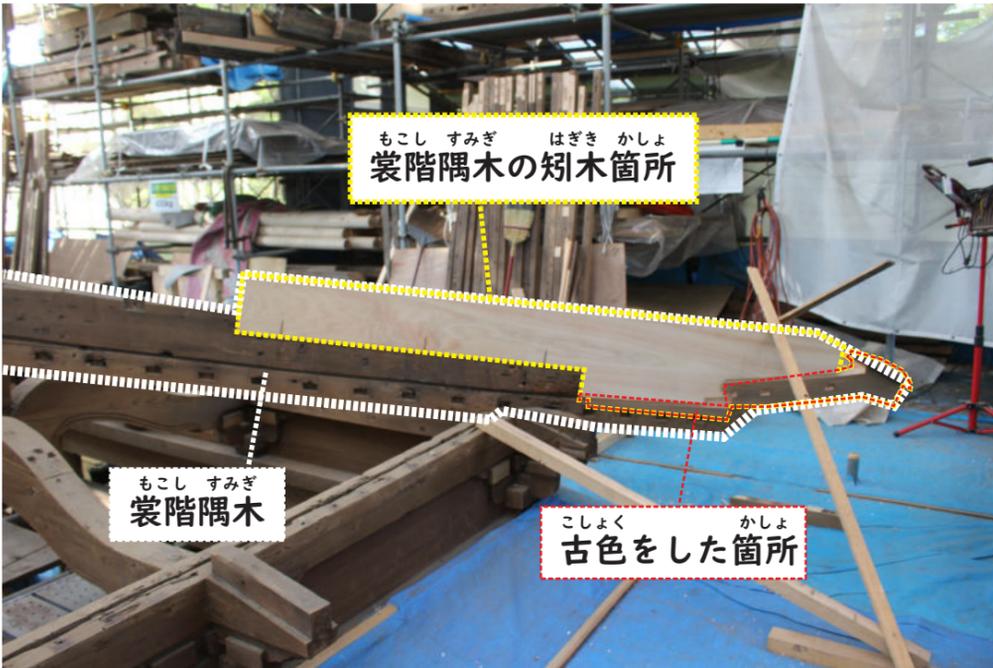
裳階隅木の矧木。傷みの著しい部分だけを新しい材料で作り直し、古い部材をなるべく残す手法。修理後に隠れる部分の色はそのままにし、見える部分には古い部材に馴染むよう「古色」をしている。

「古色」・・・新しい材料に色を塗ったり焼いたりして、古びた風合いに見せる手法。

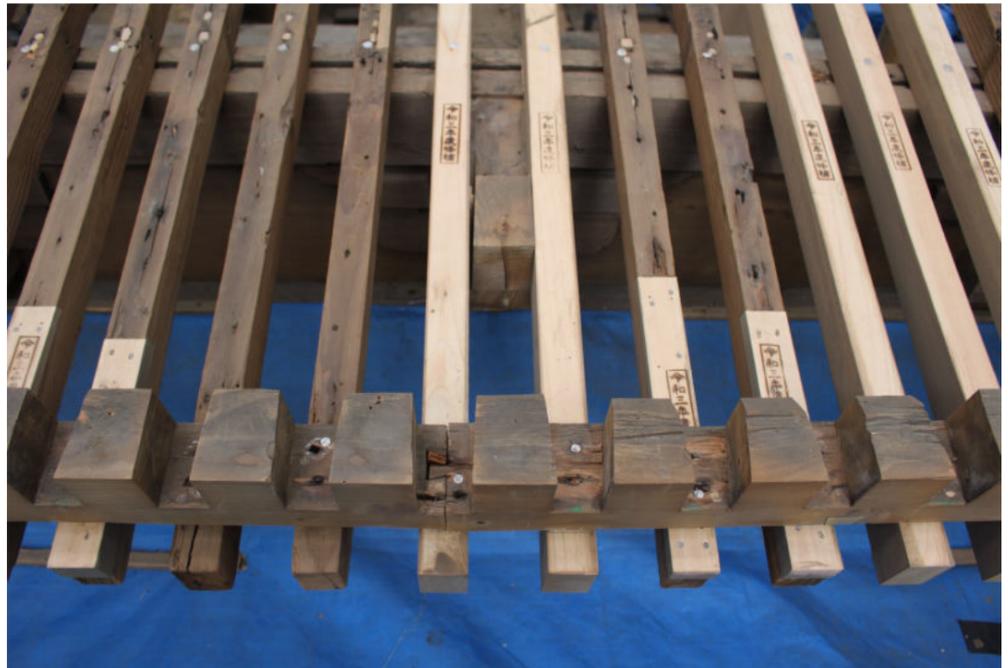
裳階垂木の矧木。傷んで取り替えたりなど、新しくした箇所には必ず修理年度を通常では見えないところに刻むルールがある。ここでは木材に「令和3年度補修」と焼き印を入れている。将来修理を行う時には、このような印が過去の修理記録の参考になる。

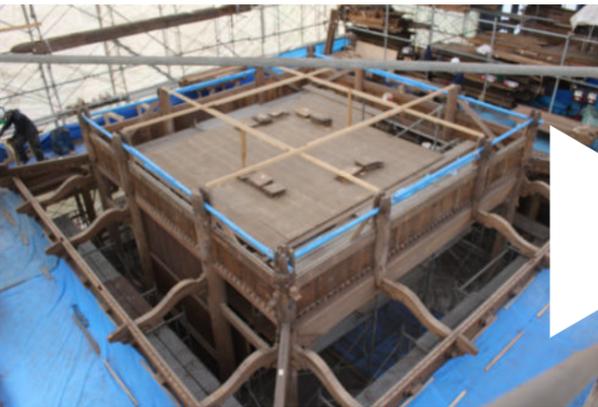
▲全ての解体が完了した時点
(2021年3月)

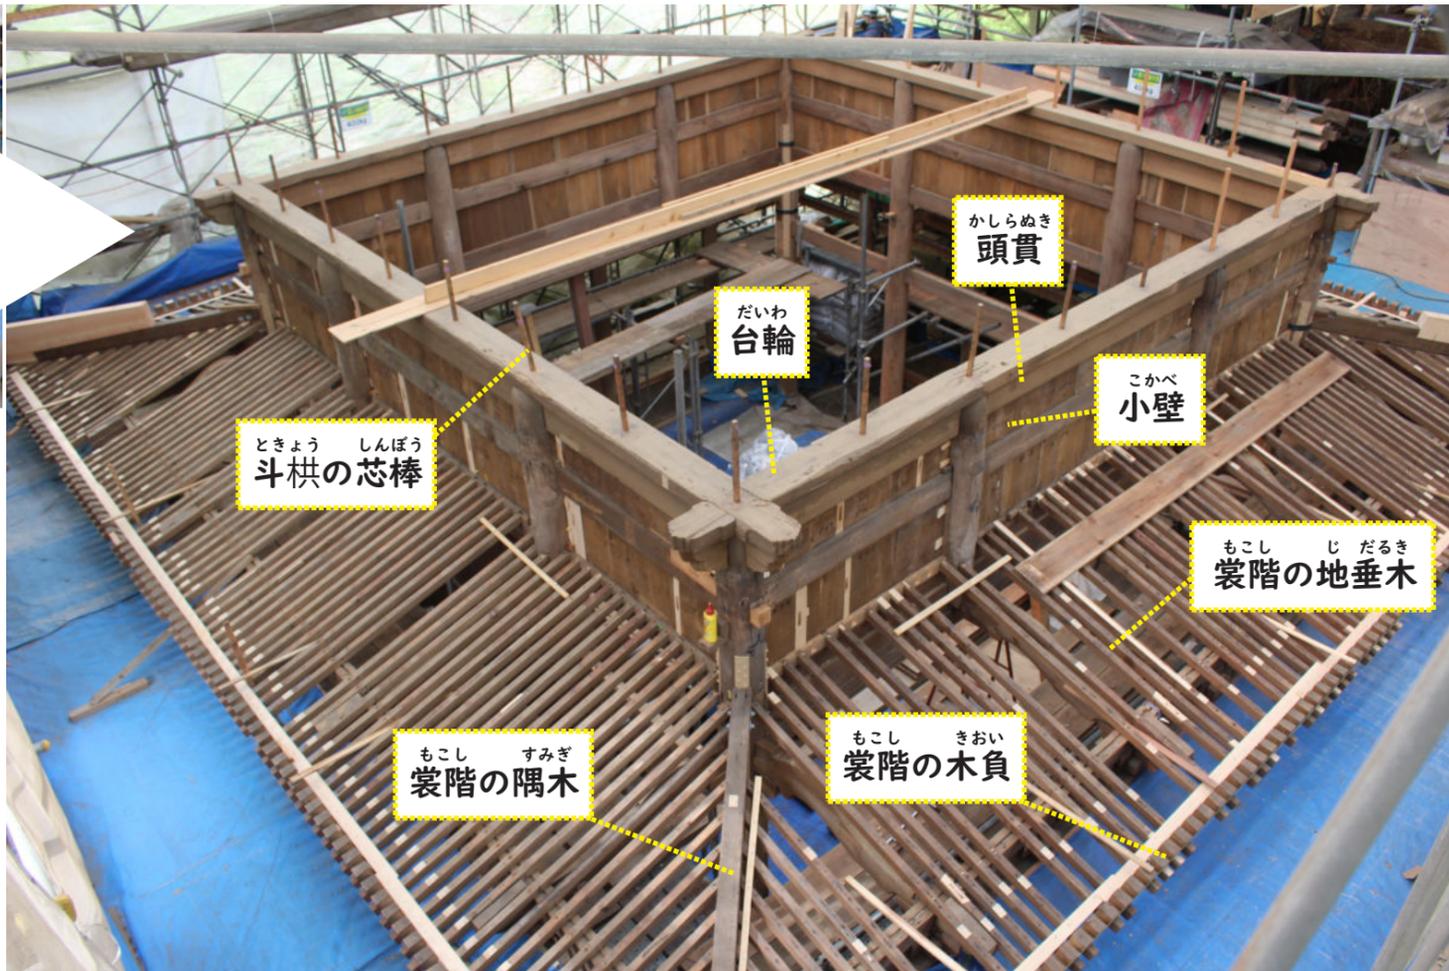
少しずつ組み立てを実施
(2022年5月)
