# 重要文化財 旧東慶寺仏殿

## 保存修理事業

きゅうとうけいじぶつてん だい き ぼ しゅうり み けんちくねんだい  
 — 旧東慶寺仏殿大規模修理から見えてきた建築年代 —

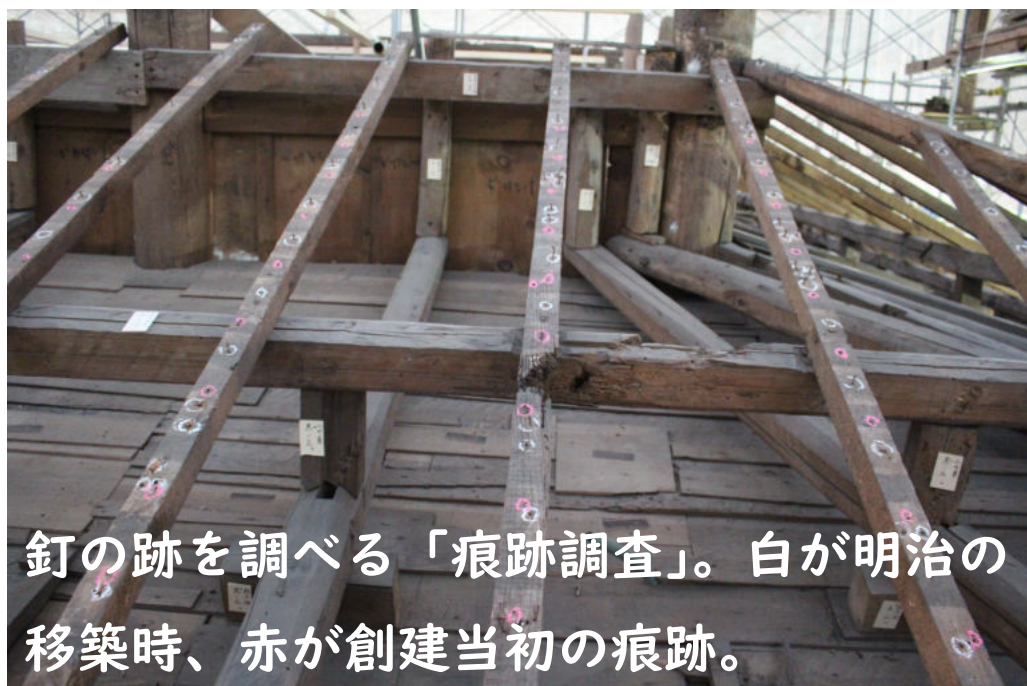
釘の跡を調べる「痕跡調査」。白が明治の移築時、赤が創建当初の痕跡。

くぎあと ちょうさ すべ ぶざい かい くぎ う こんせき かくにん  
**釘跡の調査:「全ての部材」に「2回」釘を打った痕跡が確認された**  
 ⇒ 1回目: 創建時 / 2回目: 明治移築時の釘の跡ということ。すなわちこの  
 たてもの え ど じだい しりよう かんえい そうけん めいじ じだい いちく  
**建物は江戸時代(資料からおそらく寛永11年)に創建され、明治時代に移築**  
**された2回のみ、大掛かりな工事が行われたと推定される。**

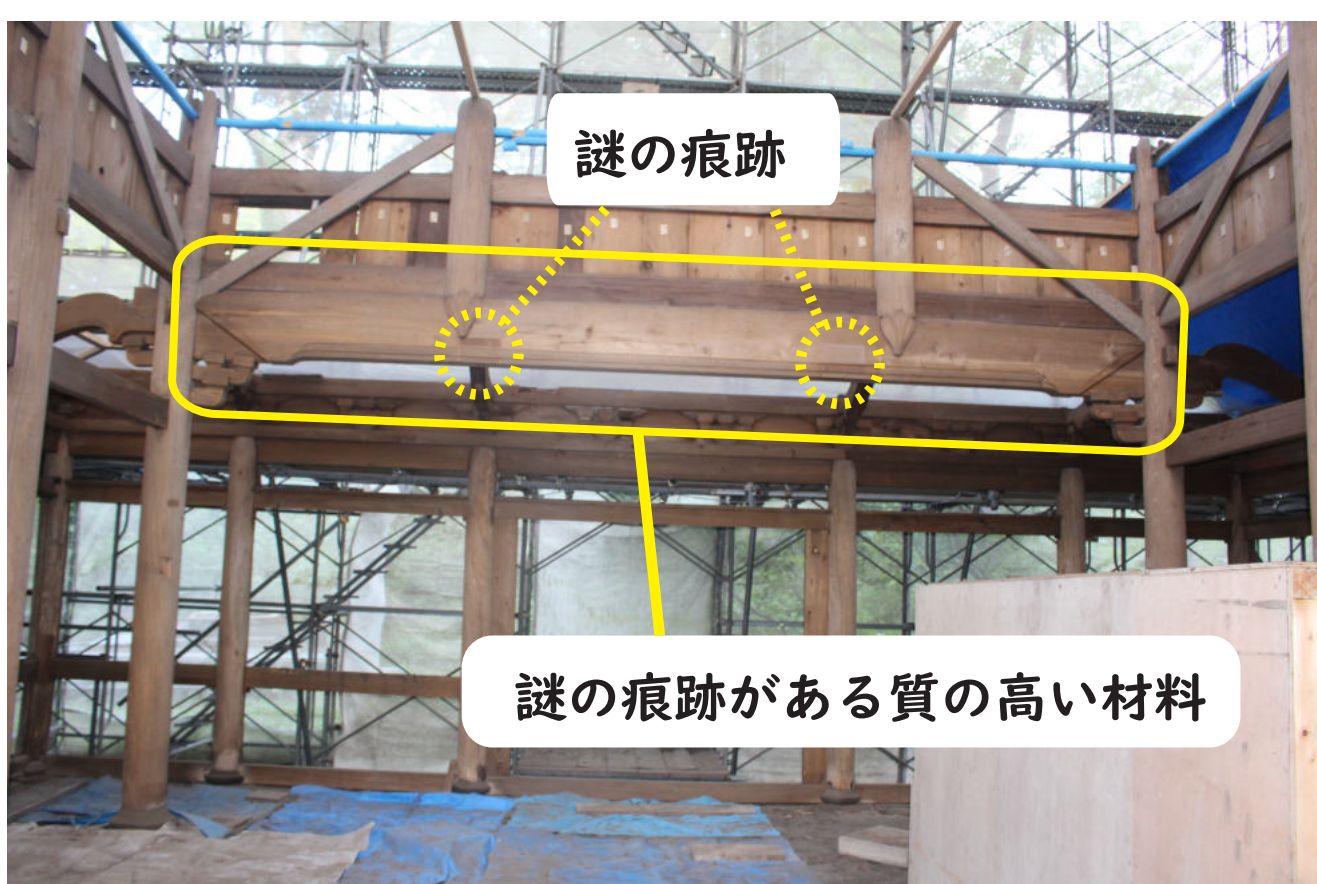
謎の痕跡

謎の痕跡がある質の高い材料

ざいりよう ちょうさ しつ たか ざいりよう ふつう しつ  
**材料の調査: 質の高い材料と、普通の質の  
 ざいりよう  
 材料がある。**  
 ⇒ 質の高い材料には、現在の建物を構成す  
 る要素としては無関係な痕跡が散見される  
 ようそ むかんけい こんせき さんけん  
**: 質の高い材料は、どこか別の建物で使わ  
 れていた材料を再利用したと推定される。**

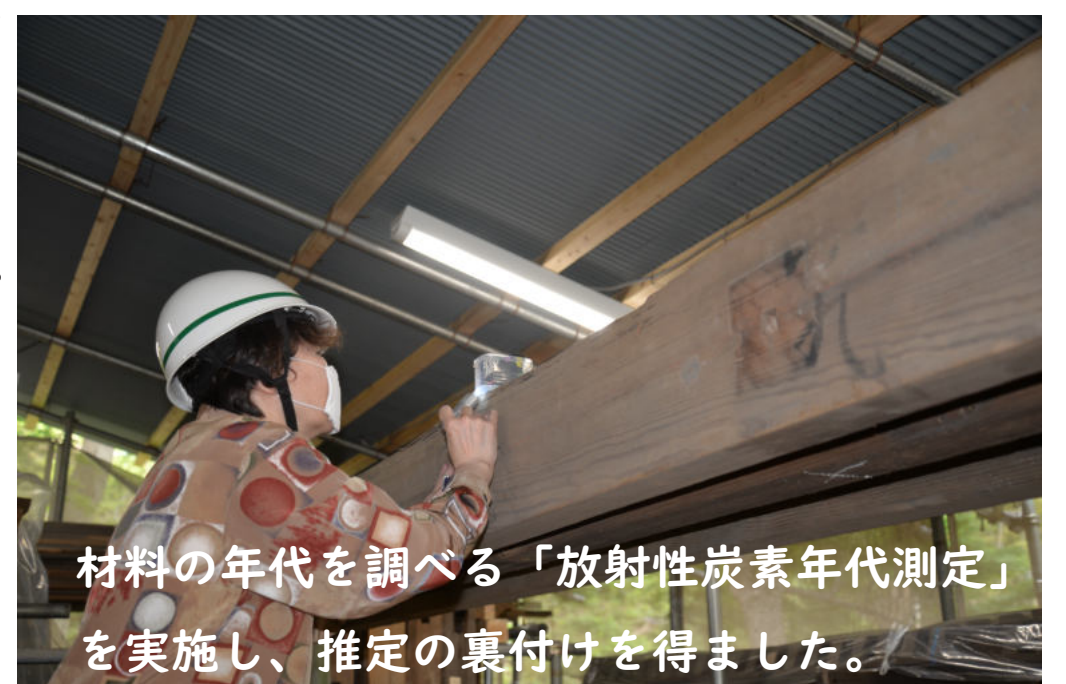
材料の年代を調べる「放射性炭素年代測定」を実施し、推定の裏付けを得ました。
