こうじ 工事の げんば 現場より

9月1週目

きゅうとうけいじ ぶつでん こんかい こうじ げんざいたいしんほきょう おこな かべ がんじょう こうじ ひょうめん
旧東慶寺仏殿の今回工事では、現在耐震補強が行われています。壁を頑丈にする工事で、表面には見えないように補強が設けられています。
 たいしんへき せこう どうじき がいぶ こうば しゅうり たてぐ はんによう と つ おこな
耐震壁の施工と同時期、外部の工場ですべての建具も搬入され、取り付けを行いました。
 はんかいたいしゅうり ほねぐ たてもの かべ たてぐ もど もと すがた もど
半解体修理によって骨組みだけになっていた建物に壁や建具が戻り、元の姿へと戻りつつあります。
 こうじ しゅうばん しゅんこう かくじつ せま
工事も終盤、竣工が確実に迫ってきています。

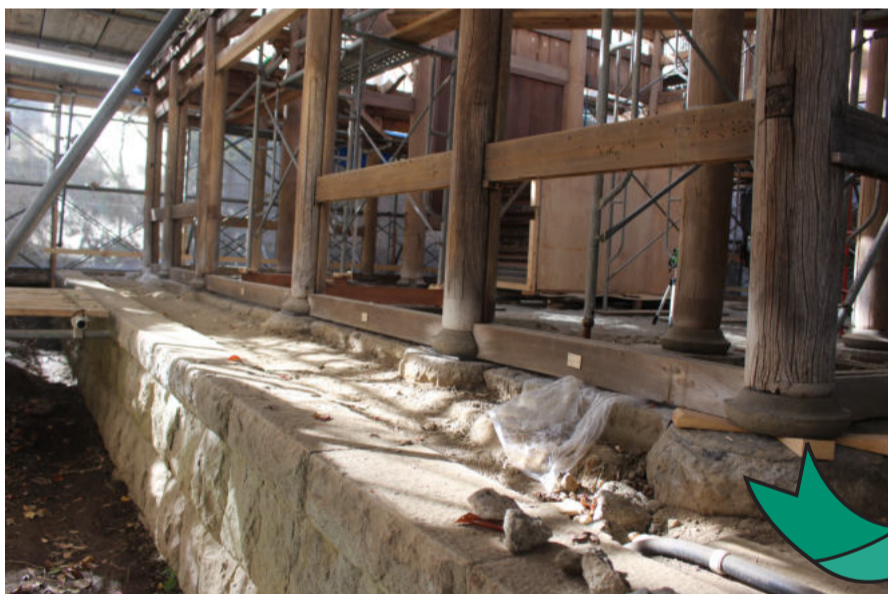
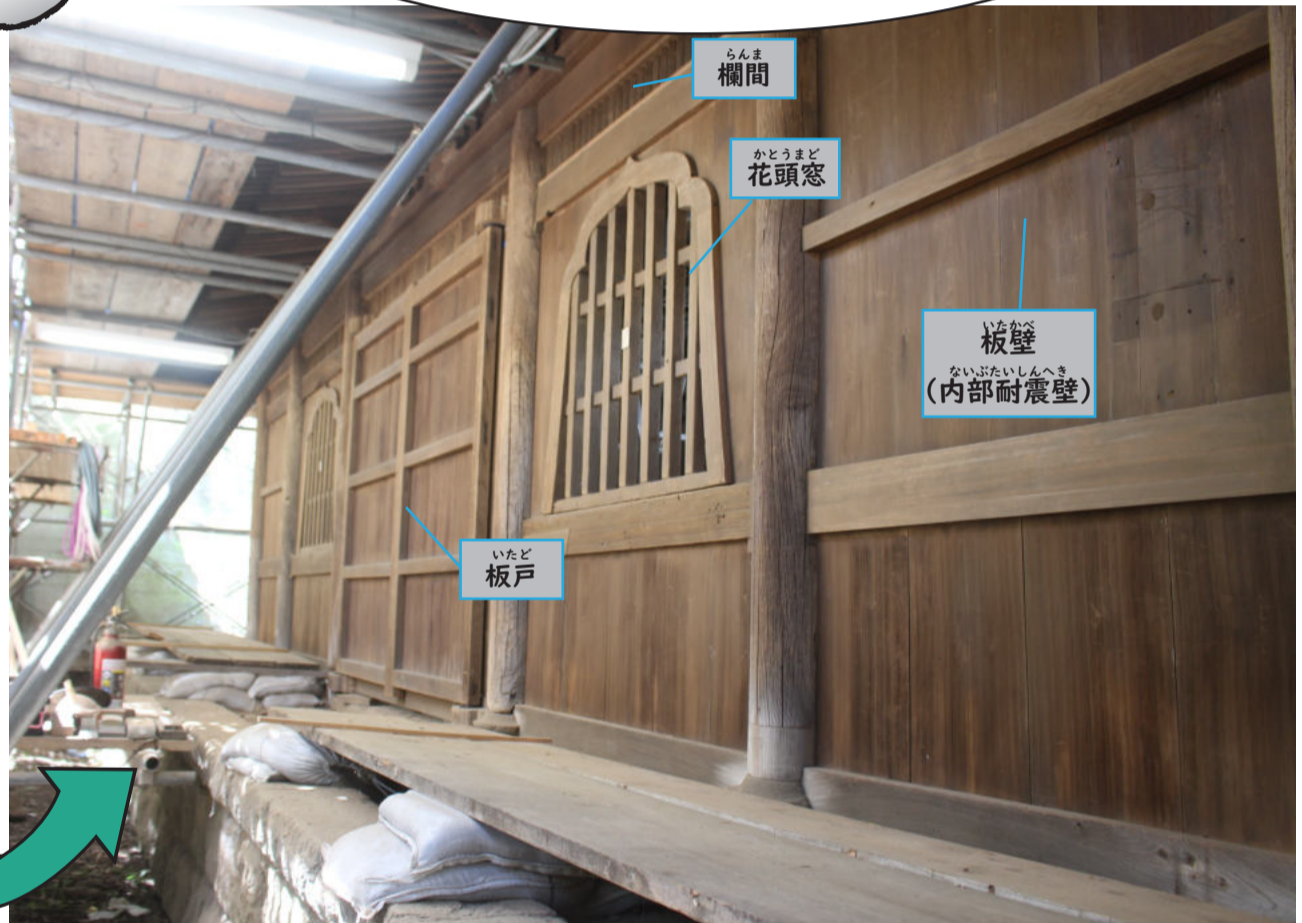
いちど かいたい あと いた たてぐ つくる かべ ほきょうざい なか し こ もと いた ひょうめん とりつ ふっきゅう
一度解体した後、傷んだ建具は繕い、壁は補強材を中に仕込んでから元の板を表面に取り付けて復旧しました。

ふる ざいりょう もと もど
古い材料をほぼ元に戻しているから、
 いっけん しゅうりぜんご へんか かくじつ いた
一見すると修理前後の変化はない。でも確実に傷んでいる
 なお ほきょう おこな こうじまえ
ところは直され、補強も行われたから、工事前よりも
 たてもの ながも
この建物が長持ちするようになったよ！

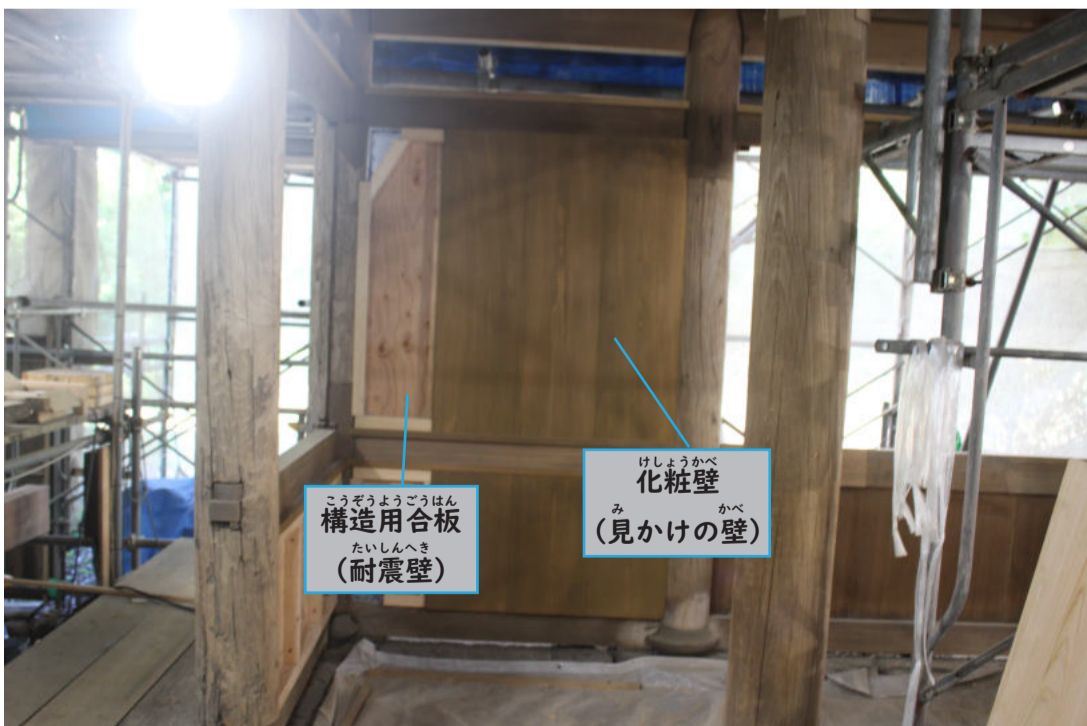
かべ ぶぶん ないぶ がんじょう いたかべ こうぞうようごうばん し こ
壁部分は、内部に頑丈な板壁(構造用合板)を仕込みました。
 ほか ざいりょう きず せっち ひょうめん
なるべく他の材料を傷つけないように設置し、また表面を
 おお ほきょう ちやくせつみ
覆うことで補強は直接見えないようにしています。

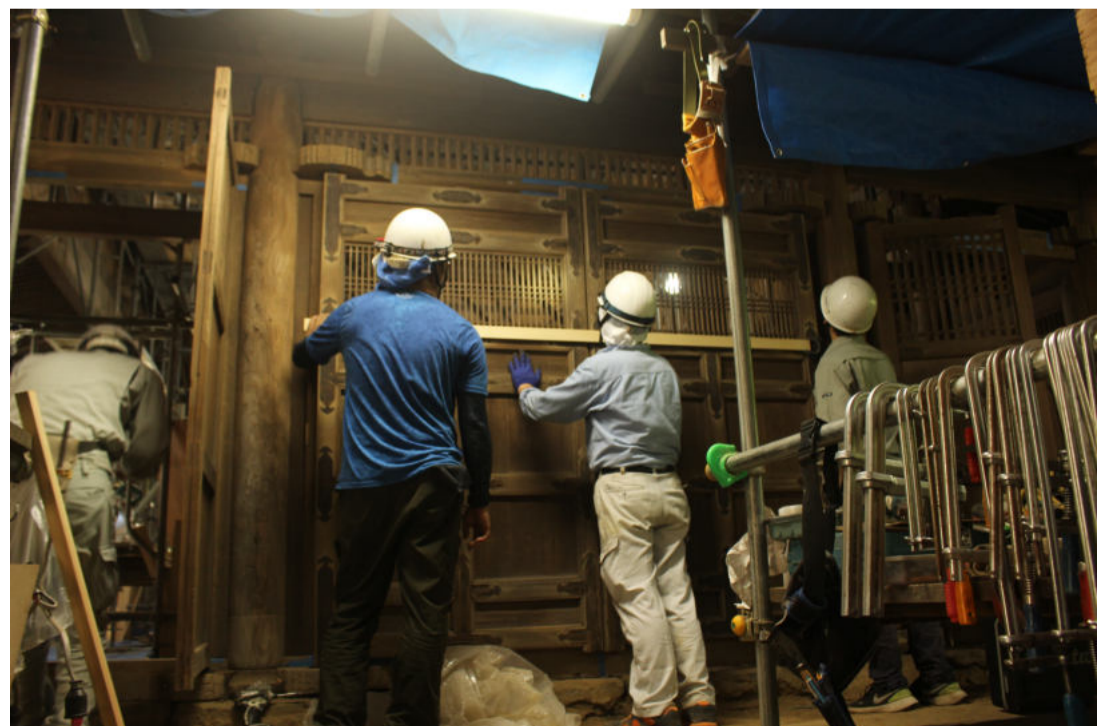
たてぐ とりつけさぎょう けいねん へんか たてもの たてぐ ゆが
建具の取付作業。経年変化で建物も建具も歪みやねじれが
 しょう もと いち と つ こま ちようせい
生じているので、元の位置に取り付けるのにも細かな調整
 ひつよう たか すいへい かくにん しんちよう と つ
が必要。高さや水平を確認し、慎重に取り付けています。
