工事の げんば 現場より

9月2週目

月華殿の素屋根に覆われた内部では、「耐震補強」の工事を行っています。地震に耐えられるように壁の下地を既存の弱い「木摺壁」から頑丈な「構造用合板」に改めました。壁は柱と梁・土台などによって囲まれた長方形が標準ですが、古い建物なので角が90度のきっちりした長方形ではなく、大変複雑な形状です。すべての耐震壁がオーダーメイド、一材ずつ、古い建物の形状に合わせて構造用合板を加工し取り付ける丁寧な作業が求められます。

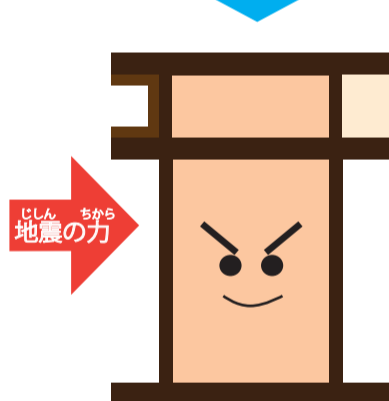
耐震壁 (構造用合板)

強い壁

頑丈なので壊れない

※表面の見た目はあまり変わりませんが、ここでは分かりやすくするため色を変えています。

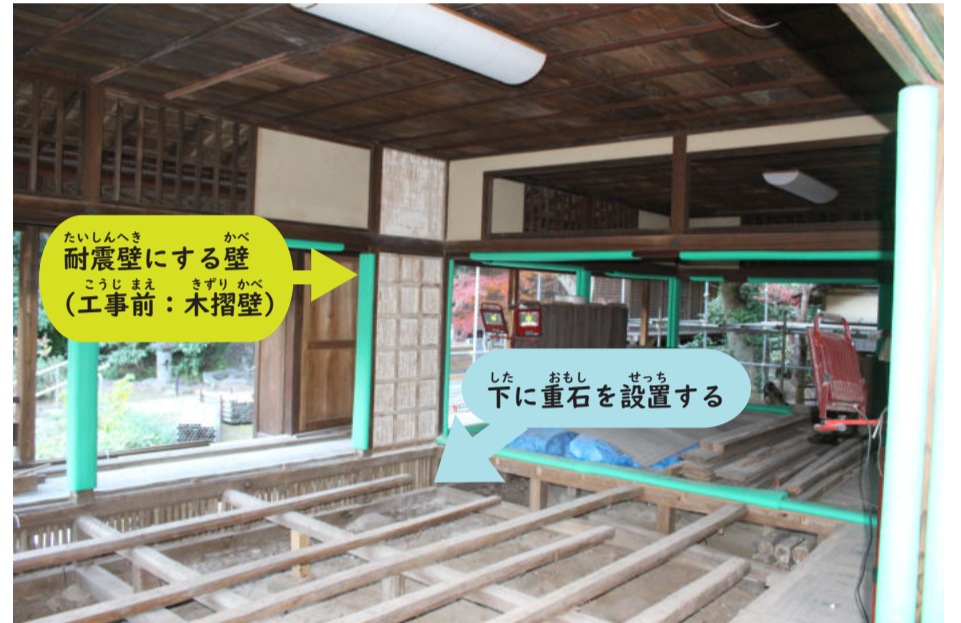
壁は壊れないが、力に負けて壁ごと浮き上がってしまう可能性がある

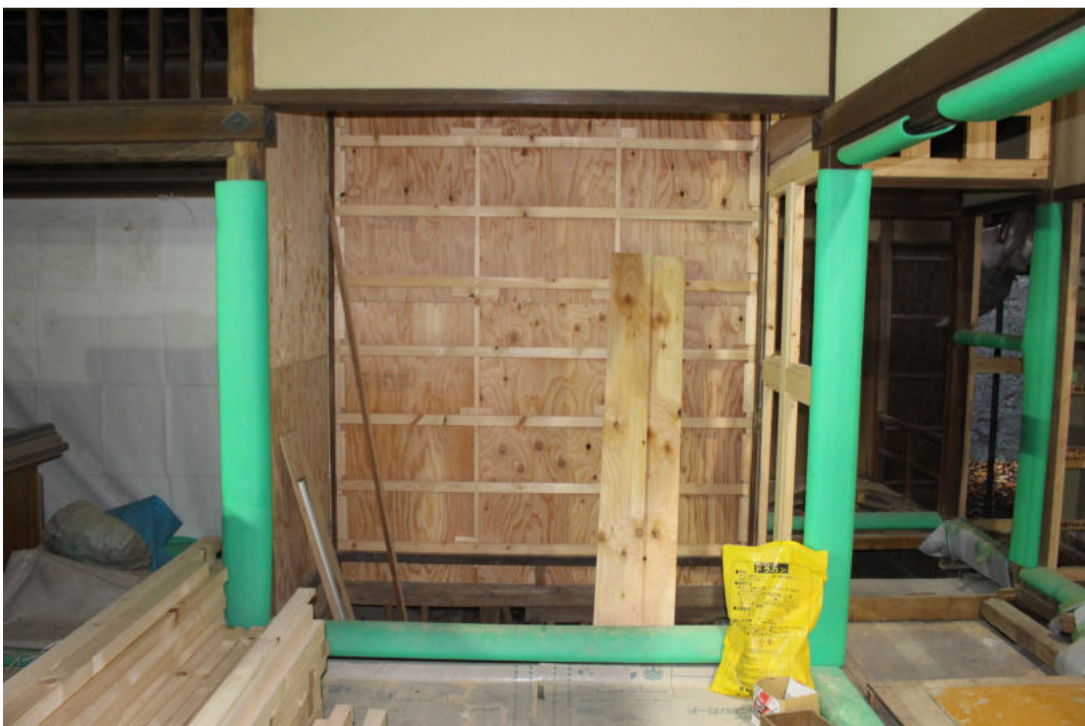
▲床の間の壁。構造用合板が張られた状態です。

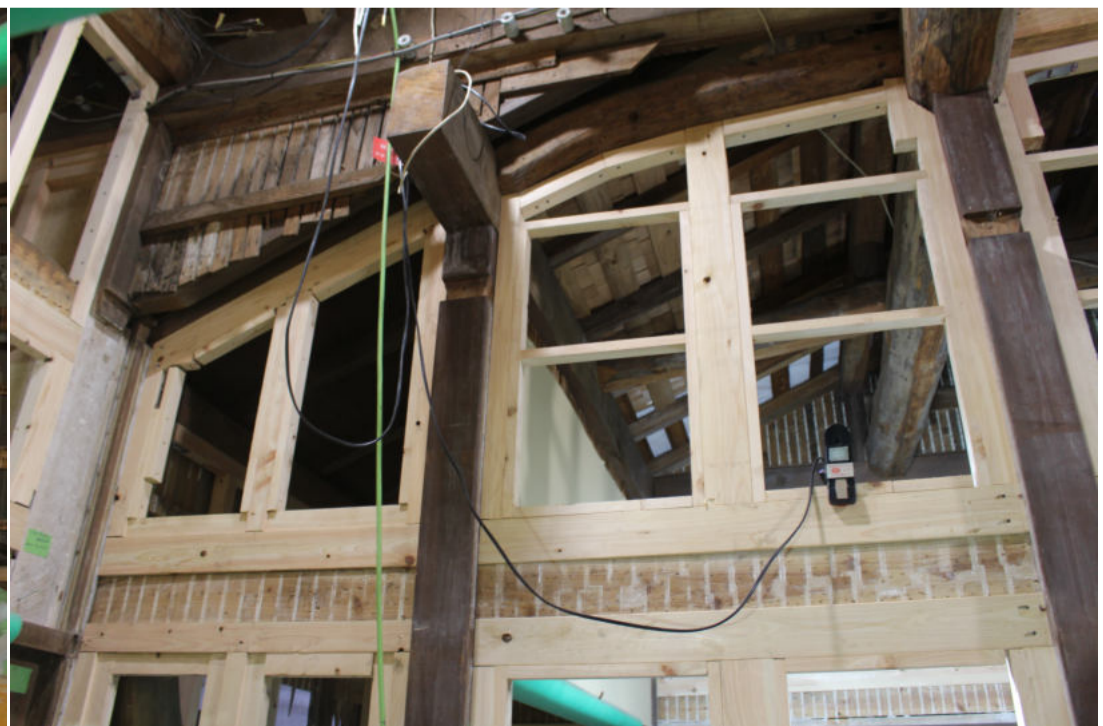
▲複雑な形状の小屋梁に合わせて、構造用合板の下地も形作られています。この上に張り付ける構造用合板も形に合わせて切ります。
