工事の げんば 現場より

8月3週目

今回工事における耐震壁設置工事の方策

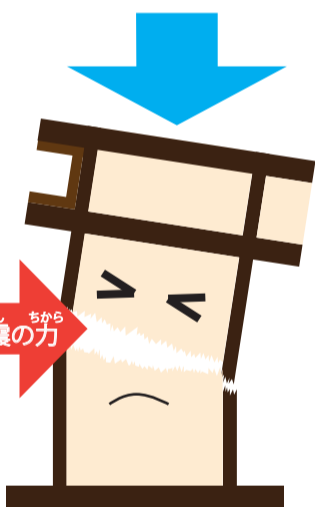
現在の壁（木摺壁）

弱い壁

強い力に耐えきれず壊れてしまうかも

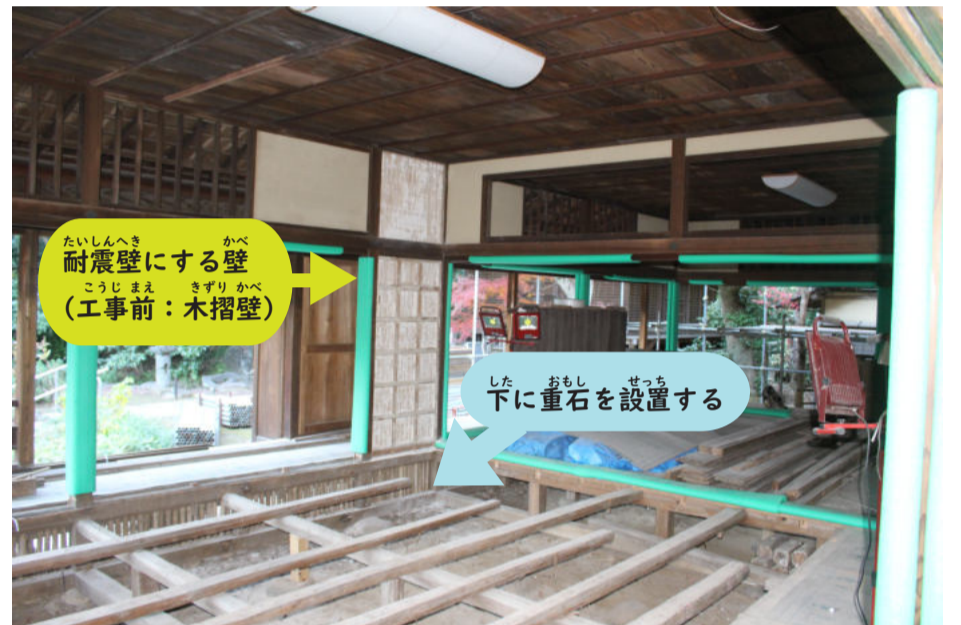
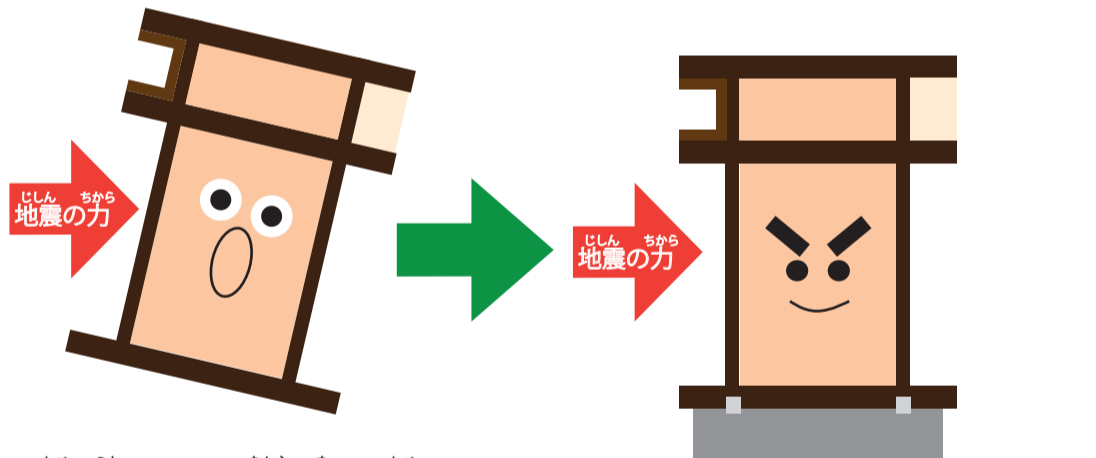
壁は壊れないが、力に負けて壁ごと浮き上がってしまう可能性がある

地下に鉄筋コンクリートの重石を設け、重石と壁をつなぎ、浮き上がりを防ぐ

素屋根に覆われた内部では、「耐震補強」の工事を行っています。地震に耐えられるように壁を頑丈にしますが、壁の補強だけでは地震の横揺れに押されて浮き上がることが懸念されます。その対策として、足元に浮き上がり防止のための重石を設置します。重石は鉄筋コンクリート製で、建物内外の観覧に支障が無いよう床下に設けられました。今後床を張る工事をして重石は見えなくなりますが、床下で文字通り「縁の下の力持ち」として活躍し続けてくれます。

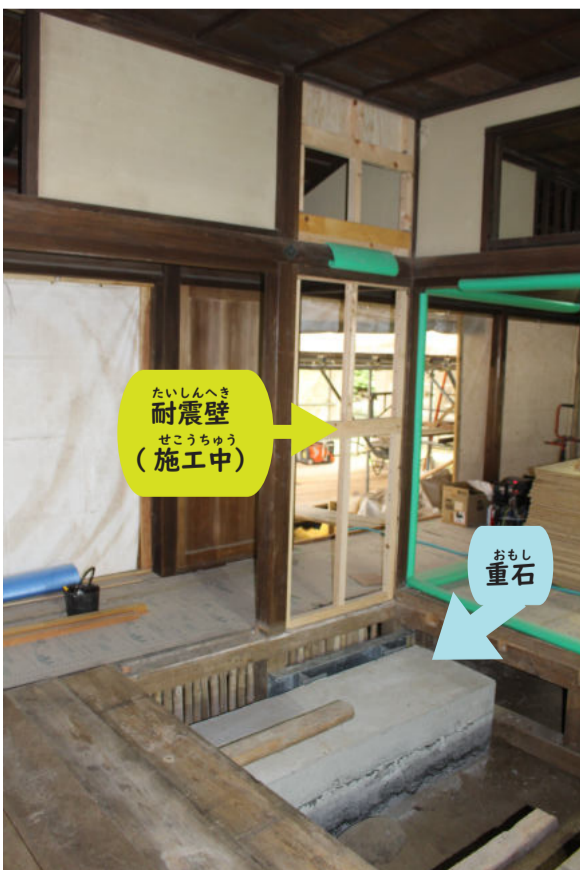
◀ 耐震壁、重石の状況。この後床が張られるので重石・重石と壁とを繋ぐ鉄骨は見えなくなる。

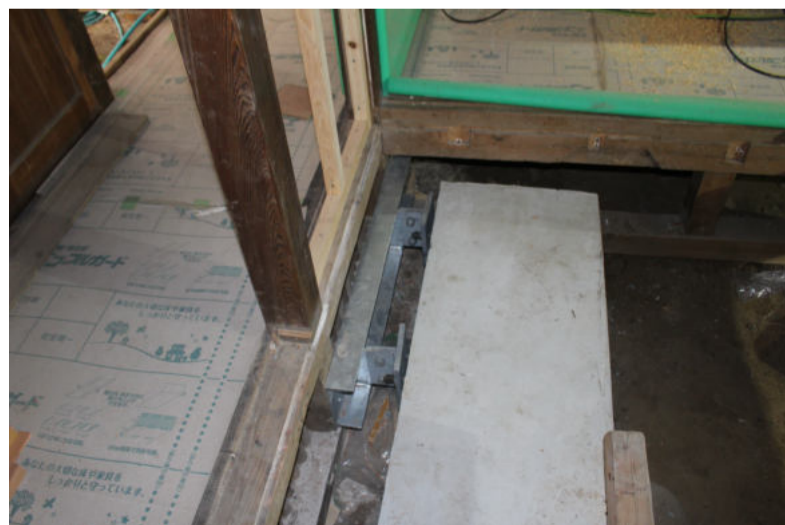
▲ 重石と壁とを鉄骨で繋いでいる状況。
