こうじ 工事の げんば 現場より

9月5週目

げっかでん じょうそう ひわだぶき や ね ふきかえ つづ かそう こけらぶきや ね ふきかえ おこな ひわだぶき
 月華殿では上層の檜皮葺屋根の葺替に続いて、下層の柿葺屋根の葺替が行われました。檜皮葺と
 こけらぶき しぜん そざい ざいりょう ふきかえまえ れっか じょうたい ふきかえ おお
 柿葺はともに自然素材を材料としており、葺替前は劣化した状態であったため葺替によって大きく
 み め か つか ざいりょう せこう ほうほう きほん てき ふきかえまえ か いま
 見た目が変わっています。しかし使われている材料・施工方法は基本的には葺替前と変わらず。今
 あたら きわだ まぶ や ね お つ いろみ へんか
 は新しくエッジが際立つ眩しい屋根も、いずれは落ち着いた色味に変化していきます。

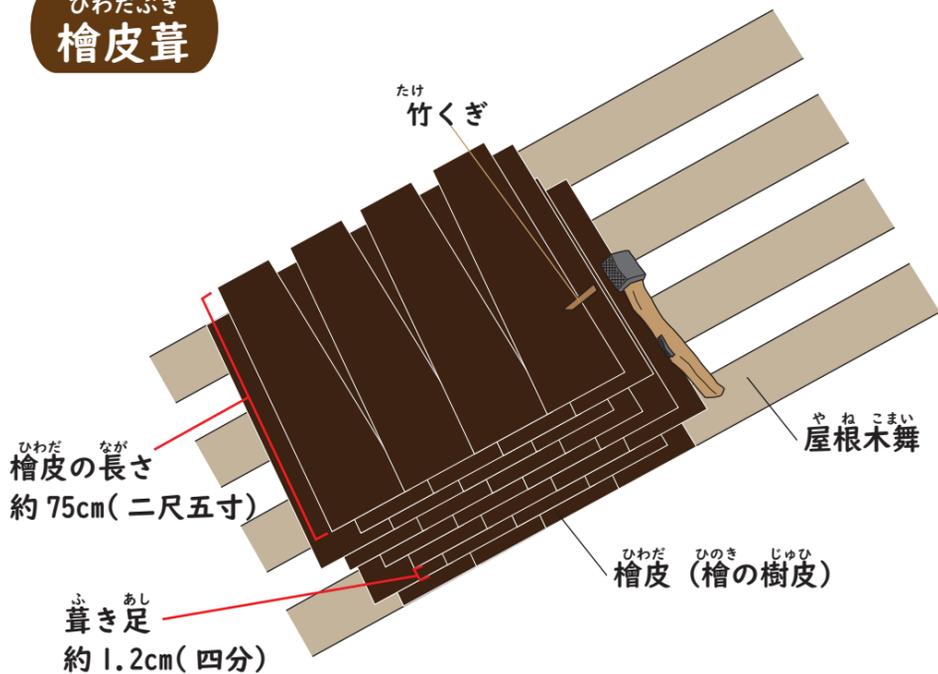
ひわだぶき 檜皮葺

ふきかえまえ や ね ざい あめかぜ れっか ひわだぶき はんも わ ふぜい ふきかえご や ね そざい いろ しつかん きわだ
 葺替前は屋根材は雨風で劣化し、檜皮葺にはコケも繁茂して詫びた風情となっていました。葺替後は屋根の素材そのものの色や質感が際立っています。

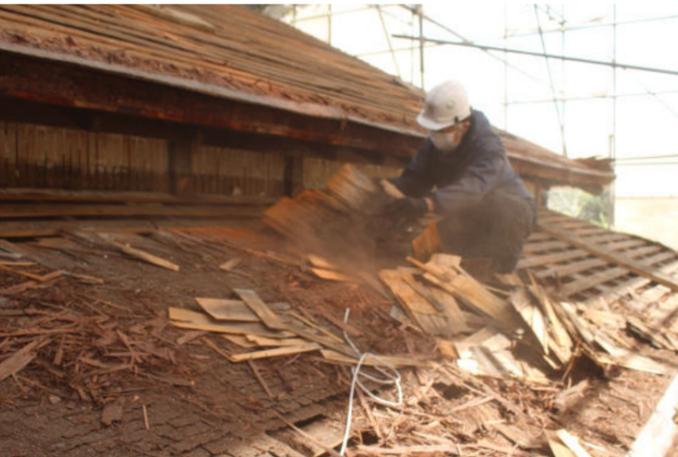
ふる や ね かいたい ようす
古い屋根の解体の様子。

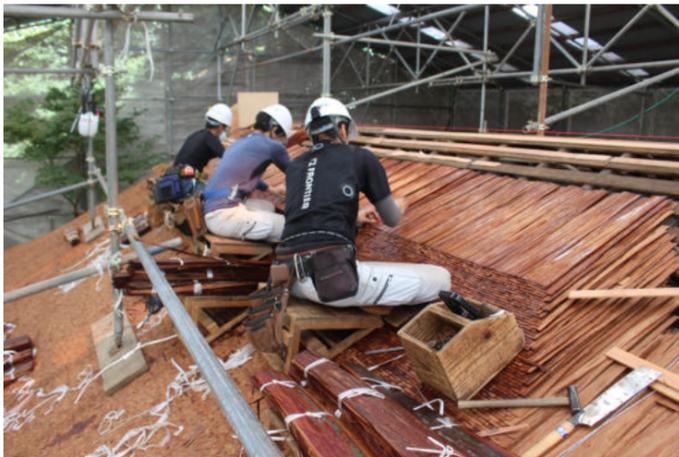
ひわだぶき や ね せこう ようす
檜皮葺屋根施工の様子。

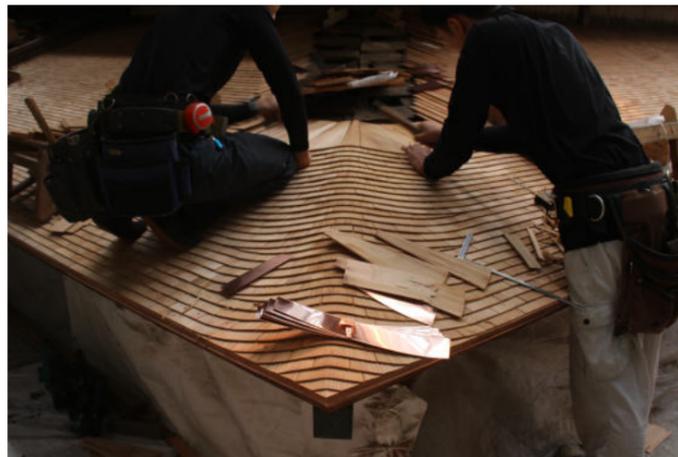
こけらぶきや ね すみぶぶん せこう ようす
柿葺屋根(隅部分)施工の様子。
