# こうじ 工事の げんば 現場より

## 10月2週目

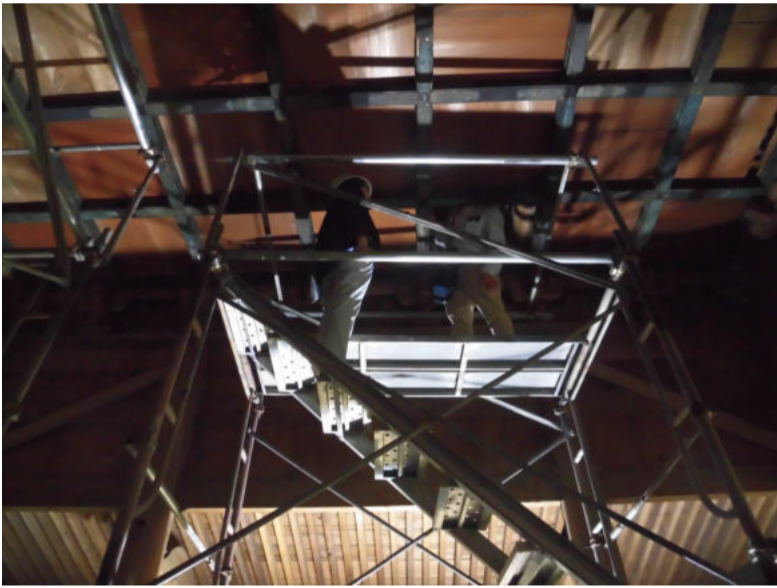
しゅうりまえ ようす れいわ がんねん ちやくしゅまえちようさ  
 ▲修理前の様子（令和元年の着手前調査）  
 うるし つや うしな かなぐ きんぱく は さ  
 漆は艶を失い、金具は金箔が剥がれ錆び  
 ぜんたいてき ようす  
 てしまい、全体的にくすんだ様子でした。

きゅうとううけいじぶつてん ごうてんじょう うるしぬ さぎょう お かなぐ とりつけ こんかい こうじ うるし ぬ  
 旧東慶寺仏殿の格天井は、漆塗りの作業を終え、金具が取付られました。今回の工事で漆を塗り  
 なお はく は さ かなぐ よご お きんぱく は なお かまくら さんけいえん いちく  
 直し、箔が剥がれ錆びていた金具は汚れを落とし金箔を貼り直しましたが、鎌倉から三溪園に移築  
 さい どうよう さぎょう おこな すいてい めいじ いちく じ じょうたい よみがえ い  
 した際も同様の作業が行われていたと推定されていますので、明治の移築時の状態が蘇ったと言え  
 こうじかんりょう あと ないぶ とくべつこうかい よてい はらさんけい み いちく どうしょ はな  
 ます。工事完了の後には内部の特別公開を予定していますので、原三溪が見た移築当初の華やかな  
 くうかん あじ きかい たの ま  
 空間を味わっていただける機会、ぜひ楽しみにお待ちください。

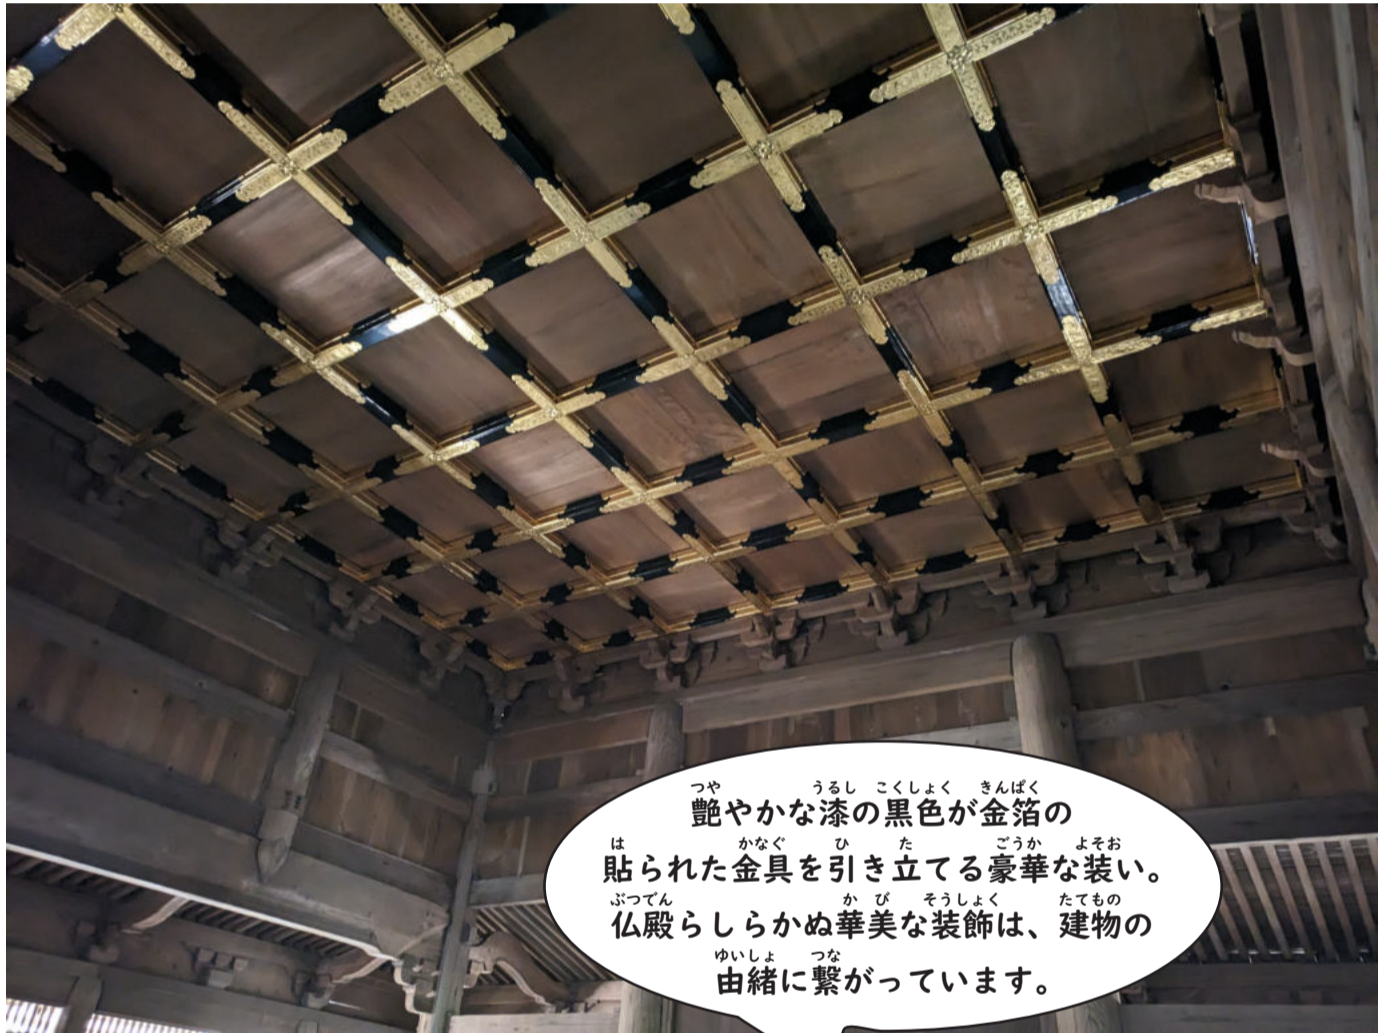
つや うるし こくしよく きんぱく  
 艶やかな漆の黒色が金箔の  
 かなぐ ひ た ごうか よそお  
 は 貼られた金具を引き立てる豪華な装い。  
 ぶつてん かび そうしよく たてもの  
 仏殿らしらかぬ華美な装飾は、建物の  
 ゆいしょ つな  
 由緒に繋がっています。

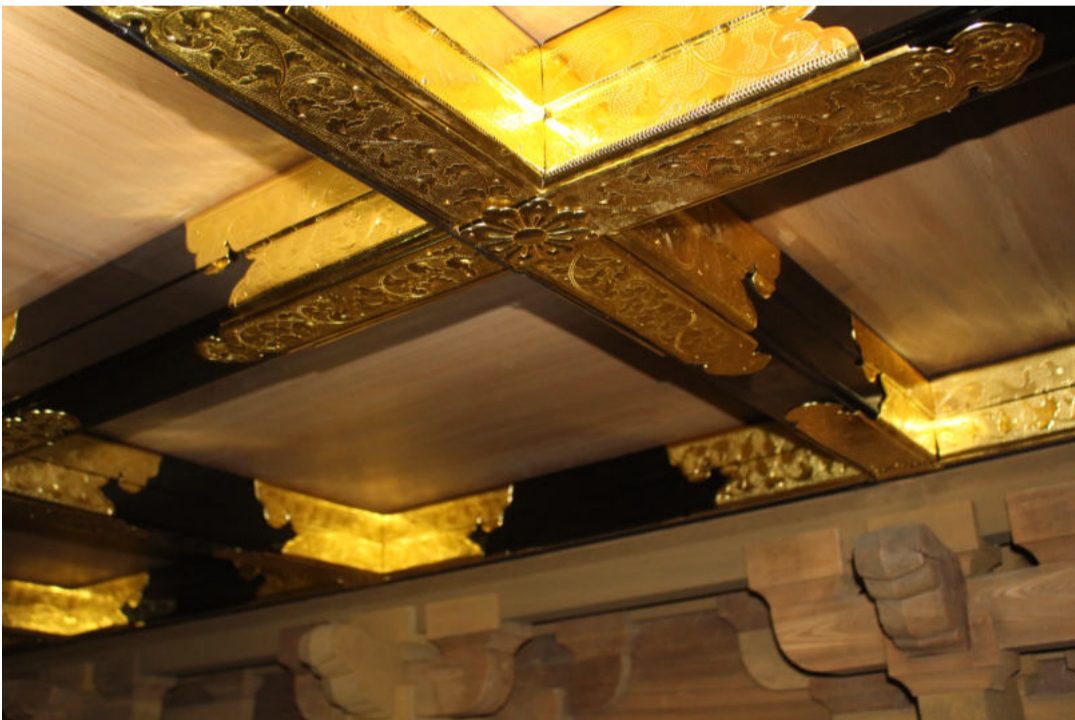
かなぐ せいち ほ ほどこ せんさい たか てんじょう と  
 ▲金具は精緻な彫りが施された繊細なもの。高い天井に取  
 っ り付いているので、竣工後の公開時は細かい模様までは  
 しゅんこうご こうかい じ こま もよう  
 ご覧いただけないかもしれません。緻密な文様は金属面  
 ちみつ もんよう きんぞくめん  
 におくゆ  
 に奥行きをもたらす効果があります。

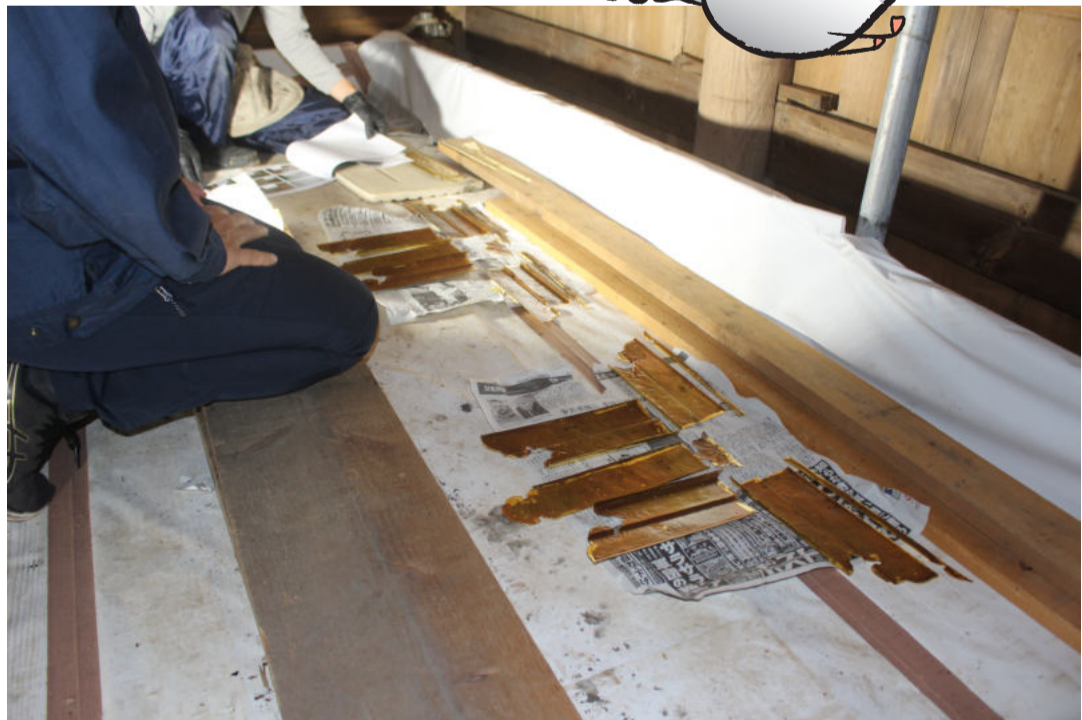
かなぐ わ もと と つ  
 ▲金具はいくつかのパーツに分けられていて、元に取り付け  
 いち せいかく もと かなぐ  
 てあった位置に正確に戻されます。金具のパーツはそれぞ  
 いち しる ふごう ばんづけ とりつけまえ なら  
 れに位置を記した符号（番付）をもとに、取付前に並べて  
 まちが な かくにん せいり  
 間違いが無いように確認整理しました。
