# こうじ 工事の げんば 現場より

修理現場から  
文化力  
POWER OF CULTURE

10月5週目

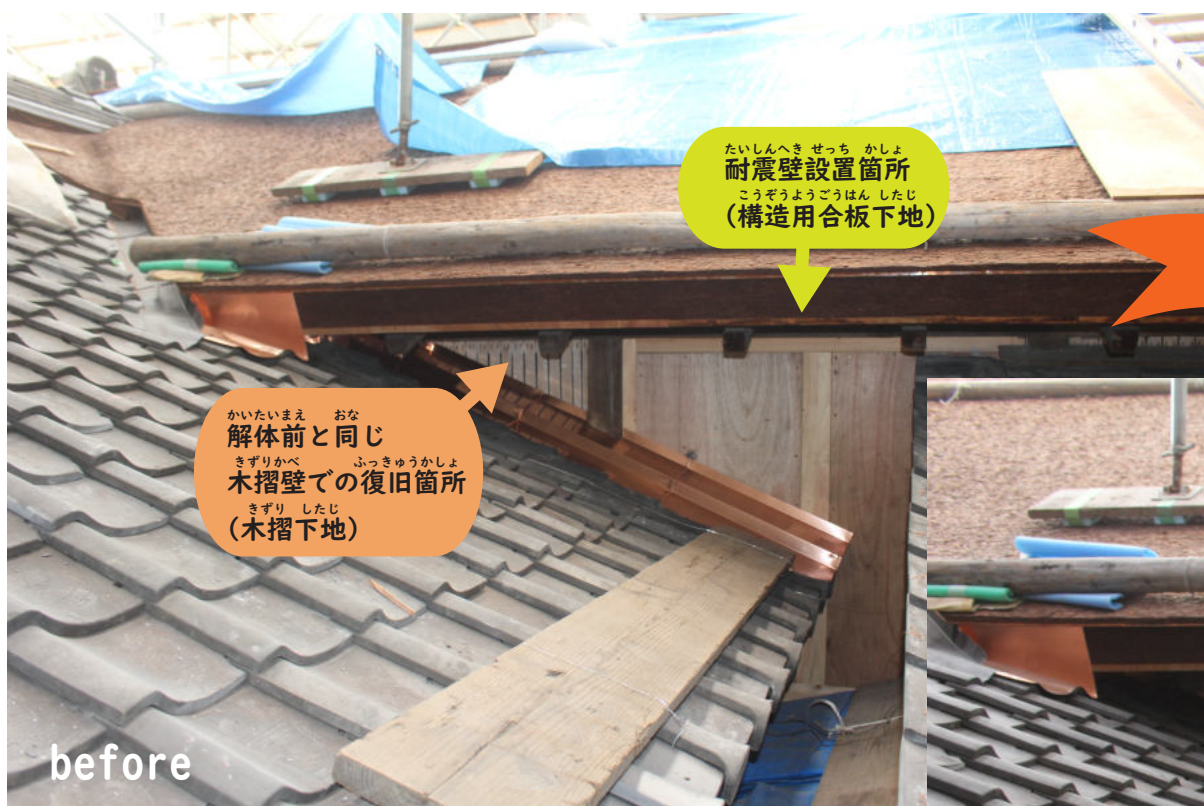
たいしんへき せっち かしょ  
耐震壁設置箇所  
(構造用合板下地)

かいたいまえ おな  
解体前と同じ  
木摺壁での復旧箇所  
(木摺下地)

げっかでん すやね おお ないぶ たいしんほきょう こうじ かべ がんじょう こうぞうようごうはん あらた  
月華殿の素屋根に覆われた内部では、「耐震補強」の工事を行い、壁が頑丈な構造用合板に改ま  
りました。その上に仕上げとして土壁を塗り、障壁画を張り戻すため、中身は変わっても見た目は  
変わらないこととなります。また建物の外側の塗り壁の復旧に取りかかりましたが、解体前と同じ  
木摺壁で復旧した箇所と、耐震補強壁上の新たな塗り壁との見た目の違いはほとんど分か  
らないでしょう。内部の壁も同じように復旧するため、施工箇所の差異が判別できるか、完成お披  
露目の際にはじっくりと目を凝らして確認してみてください。

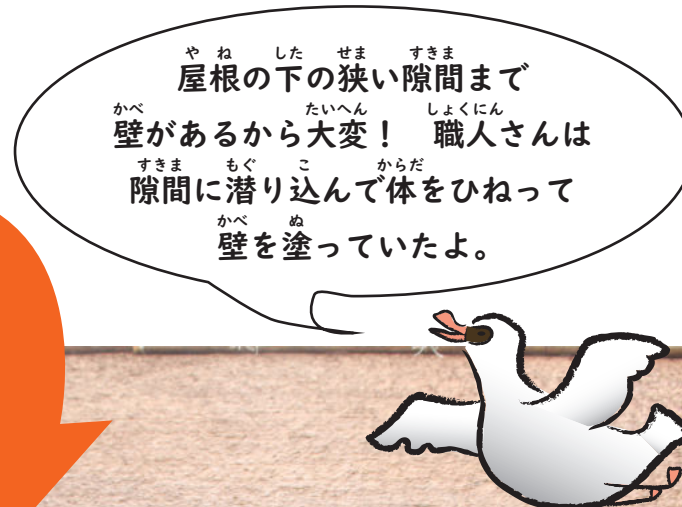
before

やね した せま すきま  
壁があるから大変! 職人さんは  
隙間に潜り込んで体をひねって  
壁を塗っていたよ。

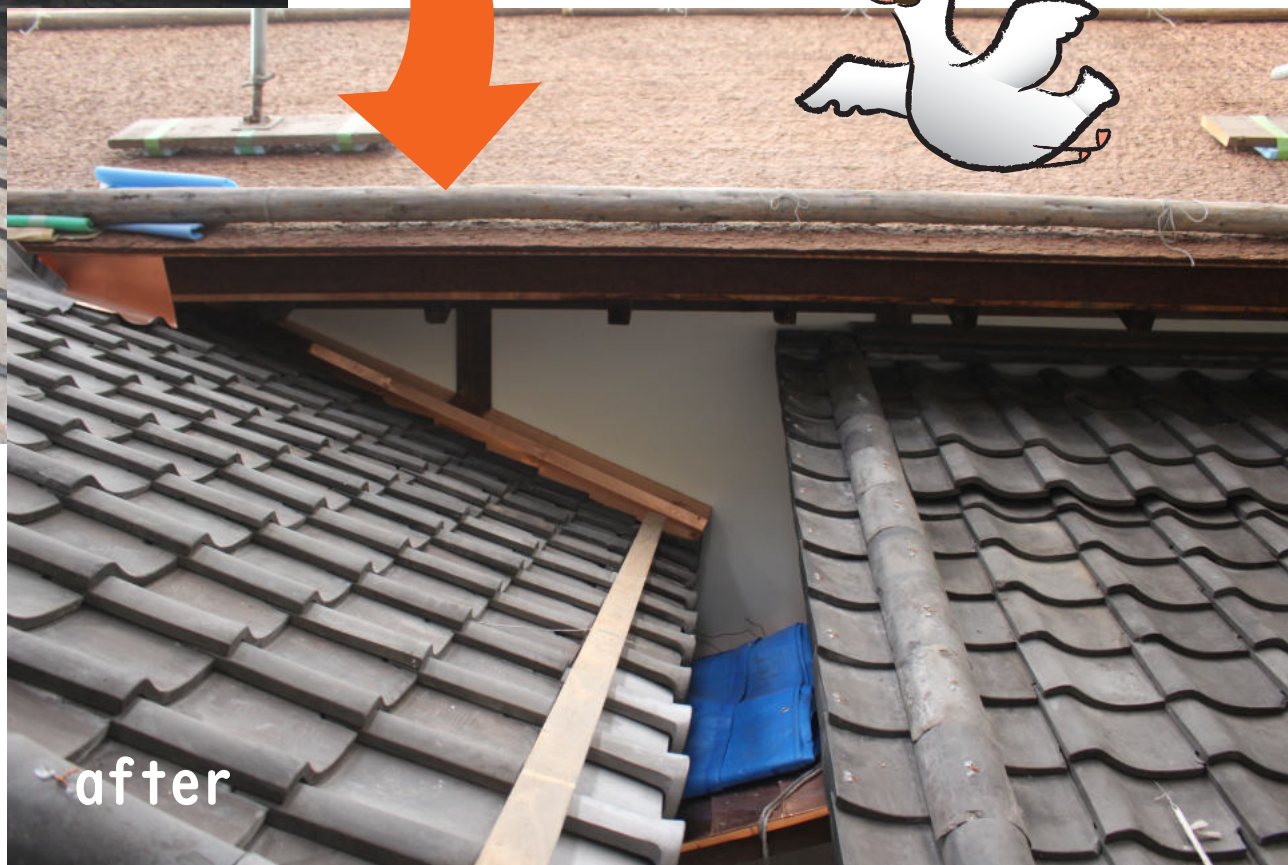
after

しっくい せこう ぜんご ようす つちかべ なんそう ぬ かさ  
漆喰壁施工前後の様子。土壁は何層か塗り重ねて  
壁を作り上げて施工しますが、解体前と同じ木摺  
下地の箇所も、構造用合板下地箇所も、同じよう  
に何度か土壁を塗り重ねて最終的な漆喰壁の上塗  
りを仕上げています。結果ほぼ一緒に。

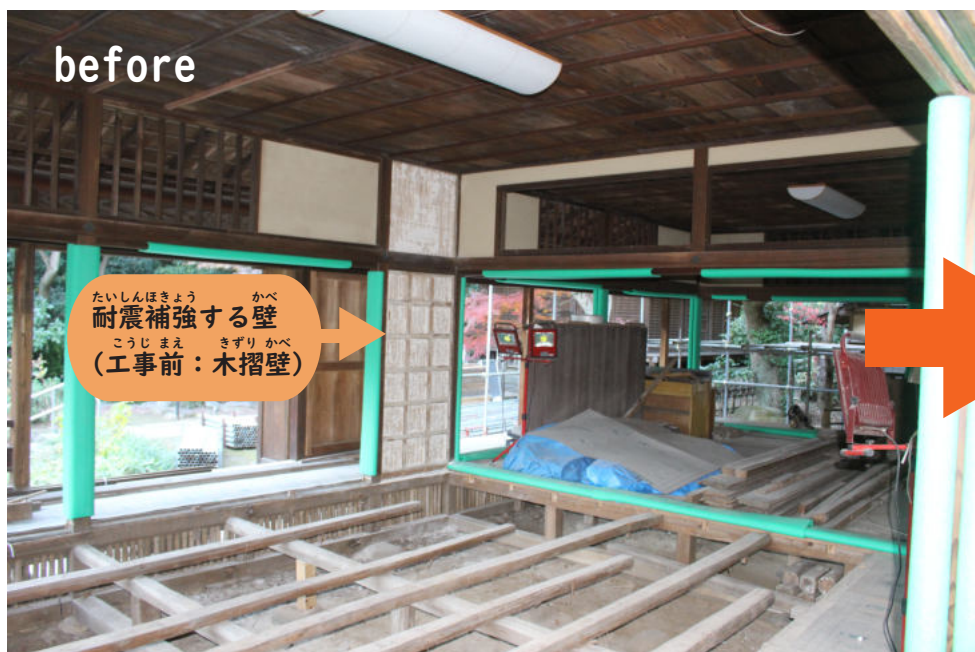
before

たいしんほきょう かべ  
耐震壁設置工事  
(工事前: 木摺壁)

たいしんへき せっち こうじ ぜんご ようす かべ がんじょう う あ  
耐震壁設置工事前後の様子。壁が頑丈になり、浮き上がり  
防止用の重石が床下に設けられました。

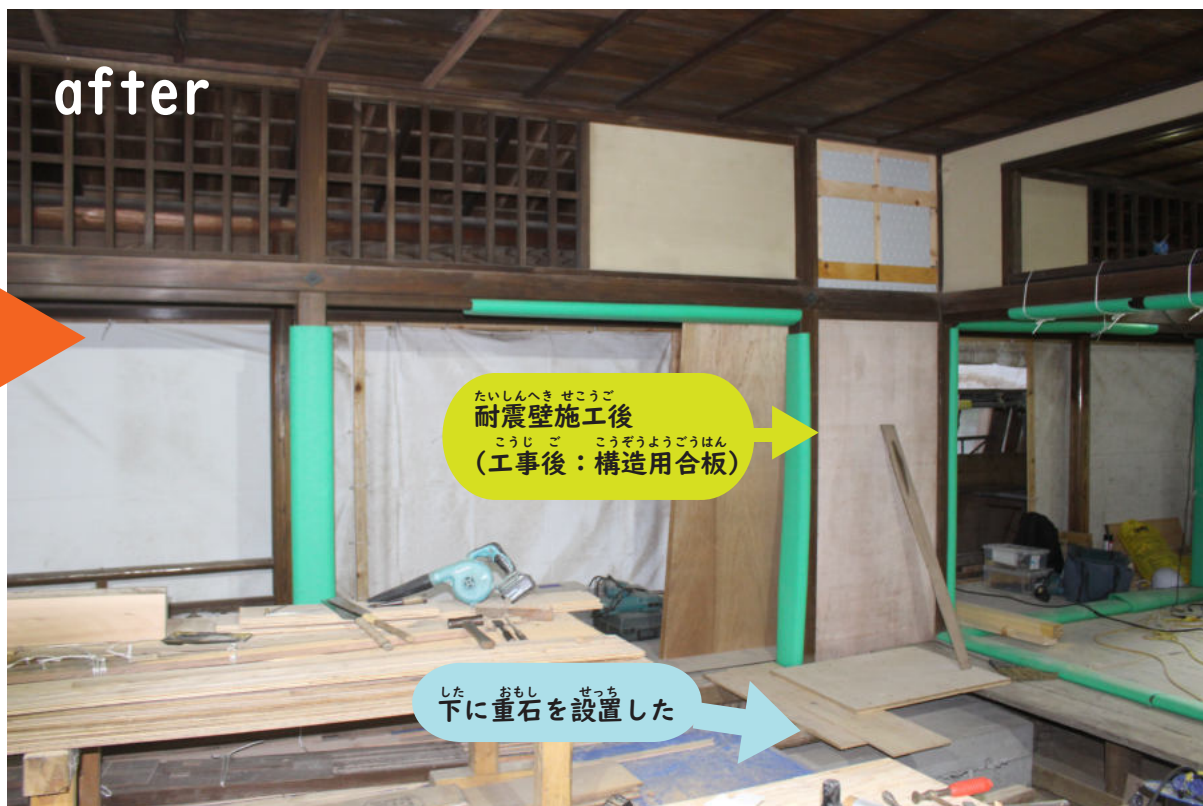
after

たいしんへき せこう  
耐震壁施工後  
(工事後: 構造用合板)

した おもし せっち  
下に重石を設置した
