11月2週目

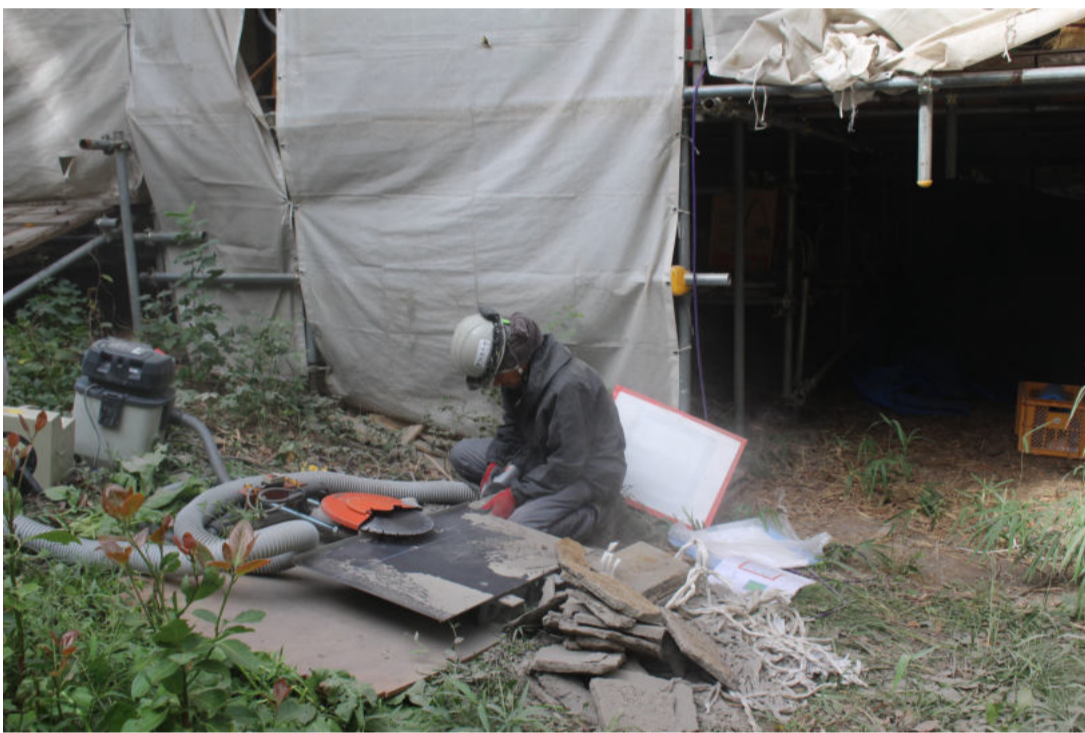
さいせっち まえ と はず まえ せっちやくざい
▲再設置する前に、取り外し前についていた接着剤をきれい
は 剥がしとります。この作業の際に古くて傷んでいる塼は
わ 割れてしまうことがあります。

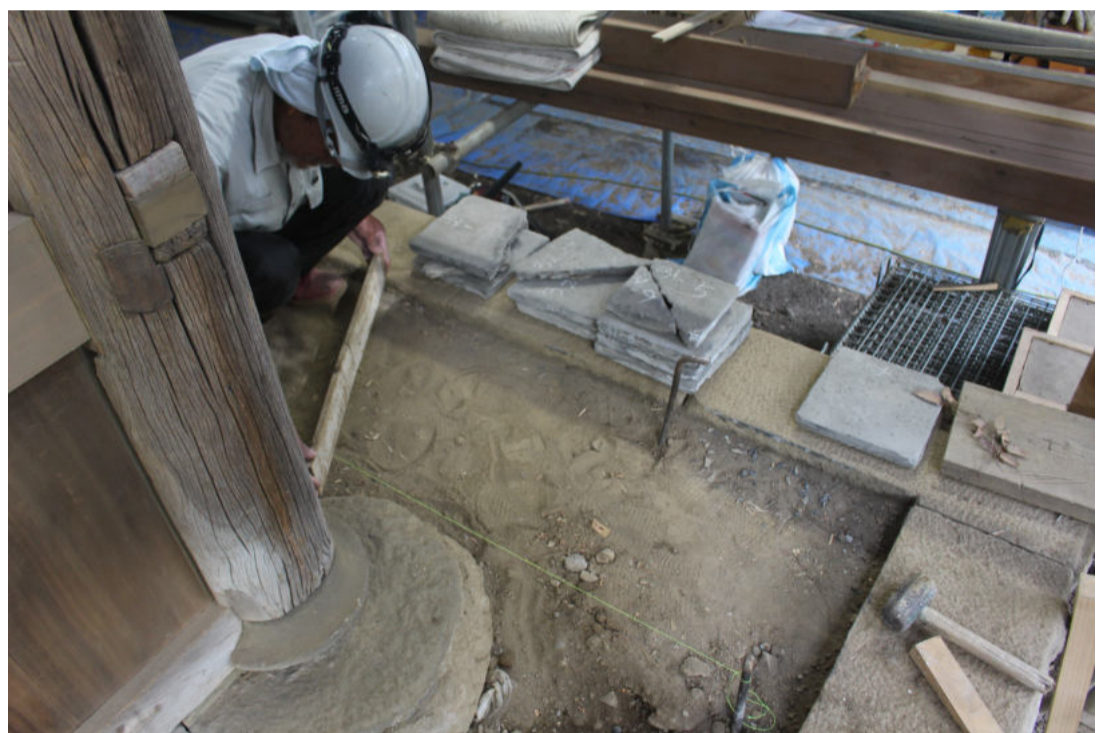
しはんじき たか たてものほんたい そせき どだい たか しゅうい
▲四半敷の高さは、建物本体（礎石・土台）の高さと周囲の
いし きだん たか あ ひつよう はいすい そと
石の基壇の高さと合わせる必要があります。排水のため外
がわ きだんがわ ほう じゃっかんひく
側（基壇側）の方が若干低くなっています。

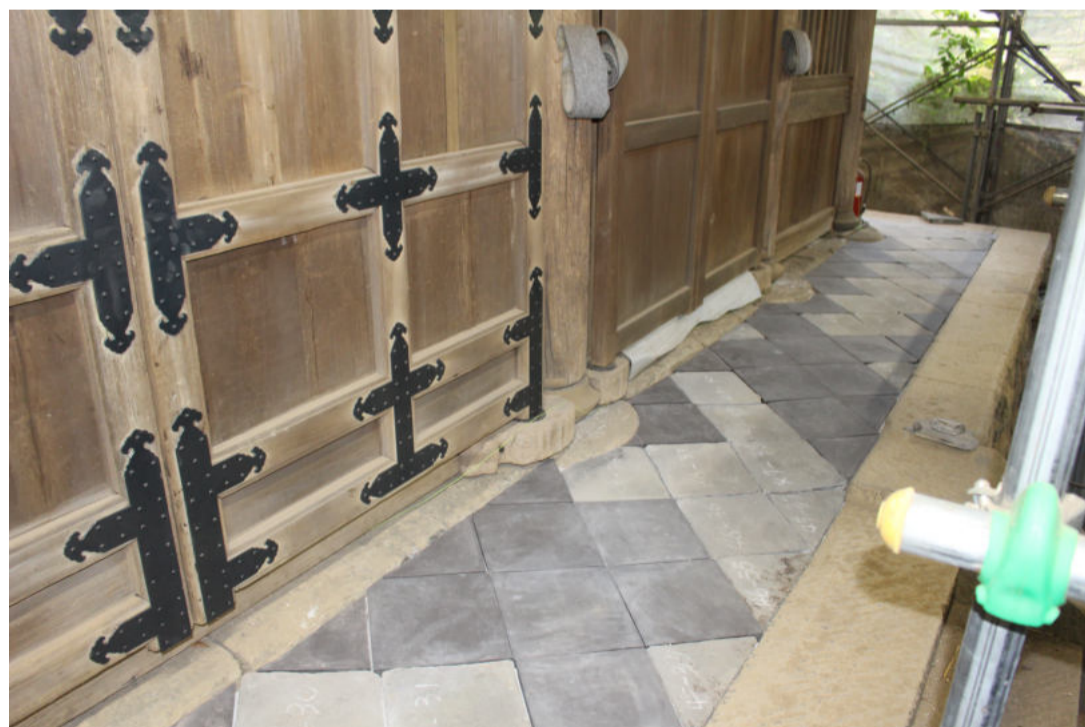
たてものそとがわ しはんじきふっきゅうじょうきょう いろ うす さいりよう
▲建物外側の四半敷復旧状況。色の薄いものが再利用した
ふる こ さいりよう しんきざい
古いもの、濃いものは再利用ができなかったため新規材
と か かしょ いま いろみ め だ
に取り替えた箇所。今はまだらな色味が目立ちますが、
しんきざい ふうか どうか
いずれ新規材も風化して同化していくはずです。

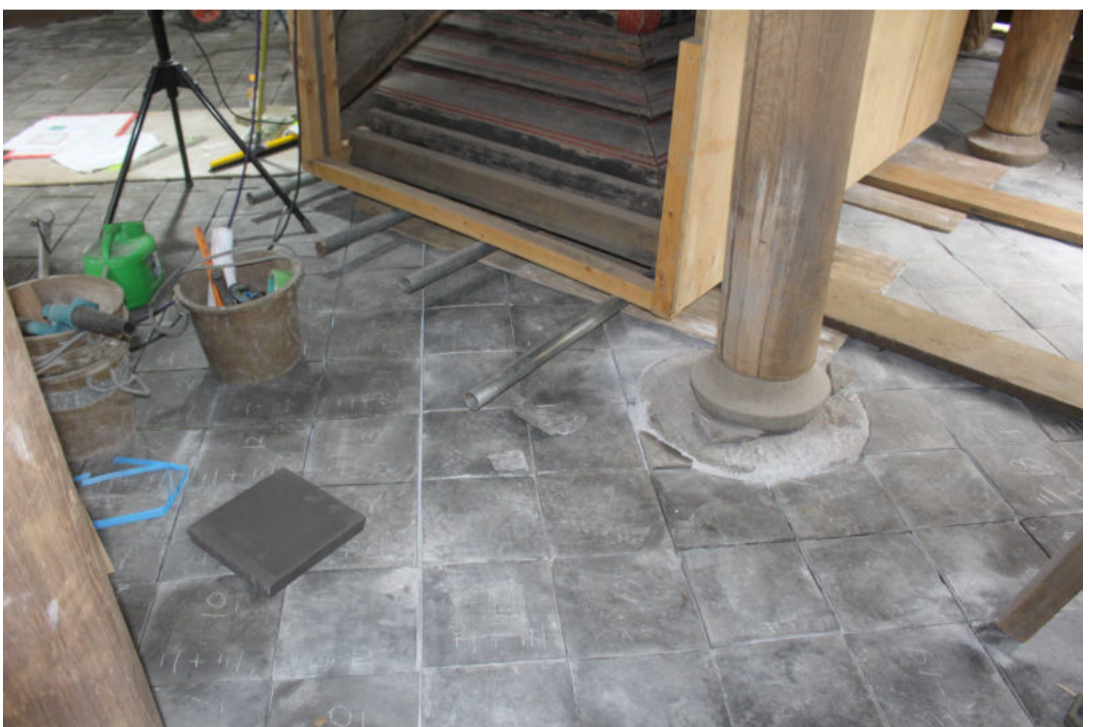
ないぶ しはんじき ふっきゅうじょうきょう ないぶ せん いた すく さいり
▲内部の四半敷の復旧状況。内部の塼は傷みが少なく、再利
ようりつ たか する も じ と はず まえ か
用率が高いです。記されている文字は取り外し前に書いた
い ち きろく ふごう ばんづけ もと い ち する
位置を記録するための符号（番付）で、元の位置を記した
ずめん みくら す つ
図面と見比べながら据え付けていきます。
