こうじ  
工事の  
げんば  
現場より

亭榭保存修理事業

6月1週目

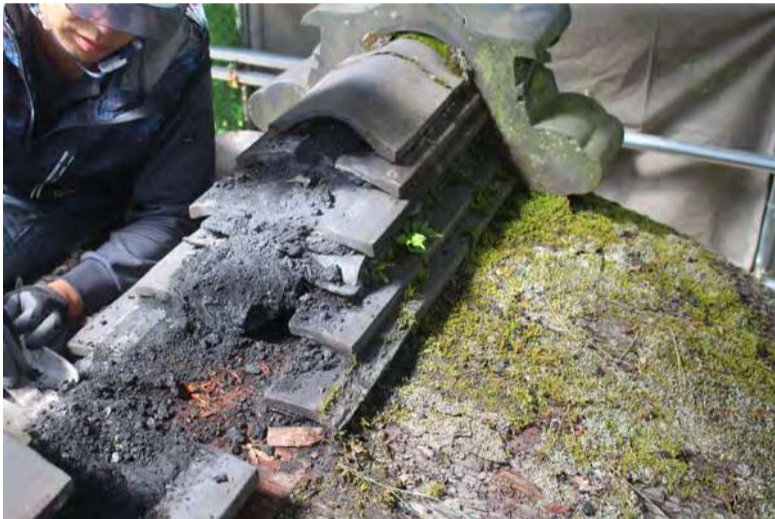
▲棟瓦の積み方を確認するため、断面構造が分かるように解体しました。

ひわだぶき やね ふきかえ  
檜皮葺屋根の葺替にあたり、まずは屋根の頂きにある瓦棟の解体を行いました。取外した瓦は1枚ずつ調査し、破損や劣化等の具合により再利用できるものとできないものに分別しました。再利用出来ない瓦は、補足分を新しく作る必要があるため、その形状や数量を調査していきます。また、この工事では積み方が変わってしまっている瓦棟を戦前の古写真に基づき復原する計画であるため、解体しながら古い屋根の痕跡を探り、過去の仕様を推定し、今後の工事に役立てます。解体作業中に行う調査は、後世の技術者にとっても有益な情報として残していきます。

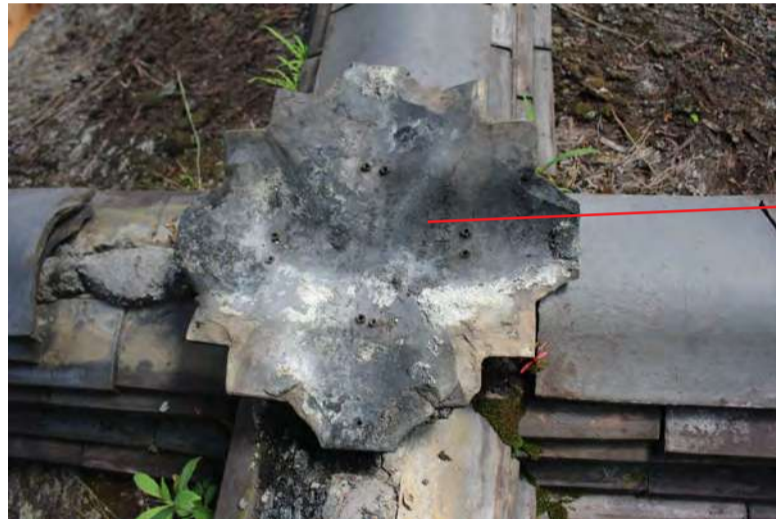
▲中央の瓦の裏側に、昭和33(1958)年に作成した時の記録が記されています。同じ刻印を持つ瓦が複数あり、同時期に新調されたと考えられます。

奈良市奈良  
鈴木工業KK  
作 赤井口文  
昭和三十三年四月修補  
屋根葺 杉岡繁治  
(他二人) 衣川 森口

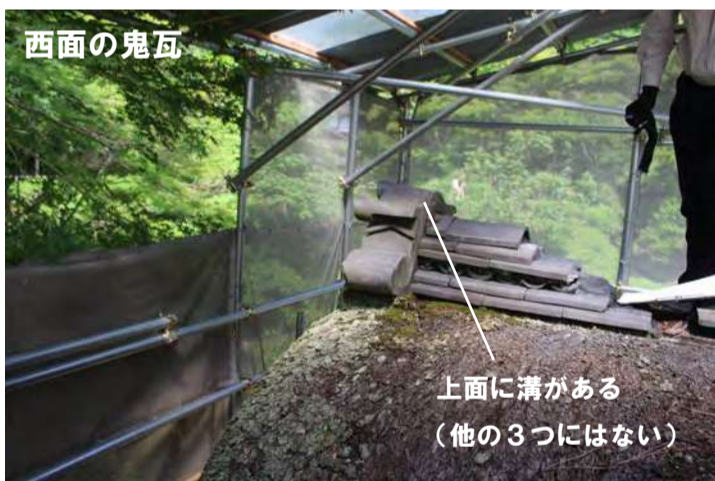
西面の鬼瓦

上面に溝がある  
(他の3つにはない)

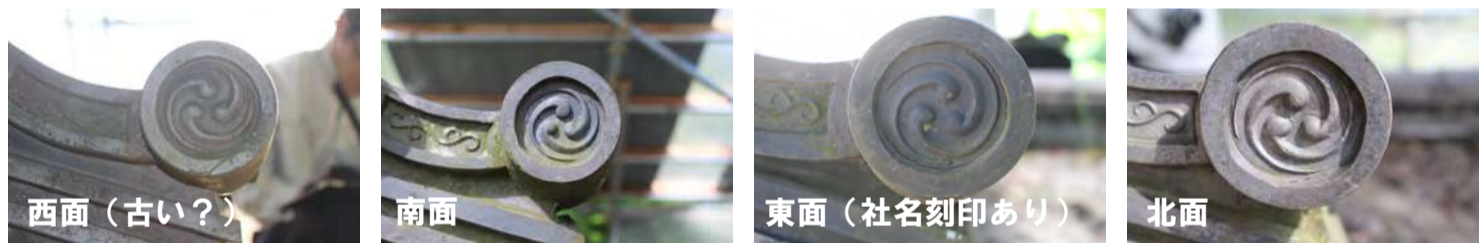
西面(古い?)

南面

東面(社名刻印あり)

北面

▲鬼瓦4つのうち、西面のものだけ古い見た目をしていて仕様がわずかながら異なります。残り3つのうち1つに昭和33年の刻印がある瓦と同じ社名刻印があるので、西面のものは戦前(原三溪時代)のものである可能性があります(残念ながら証拠は発見できませんでした)。仕様の差異は遠目からでは気づかないほどわずかで、例えば経の巻(鬼瓦の頂部にある3つの円筒形の装飾部分)の巴紋の形状は、古いと目されているもののほうがふくよかな形をしています。

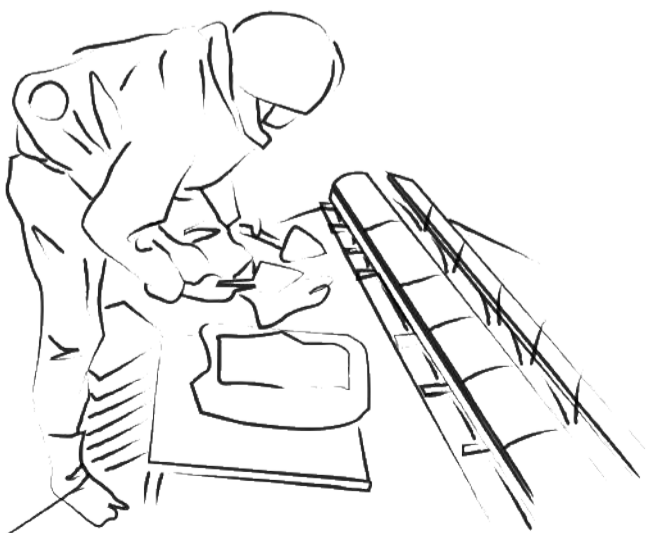
職人file 02【瓦葺士】

ユネスコの無形文化遺産に登録されている「伝統建築工匠でんとうけんちくこうしょうの技：木造建造物を受け継ぐための伝統技術」の一つである「屋根瓦葺」を担うのは、瓦をつくる職人、その瓦を葺く職人など、分業制で成り立っています。現場で実際に屋根を葺く瓦葺職人は、解体においては古い瓦の取り外し・清掃、再利用の可否の調査、施工にあたっては古い瓦と新しい瓦をうまく調整しながら納めていく作業を行います。再利用の可否を判断するのは瓦を叩いた音の違いから。なるべく古いものを残しつつ、建物全体を風雨から守る屋根としての品質を保持するため、厳密なチェックを行います。
