# 工事の げんば 現場より

## 亭榭保存修理事業

### 調査篇

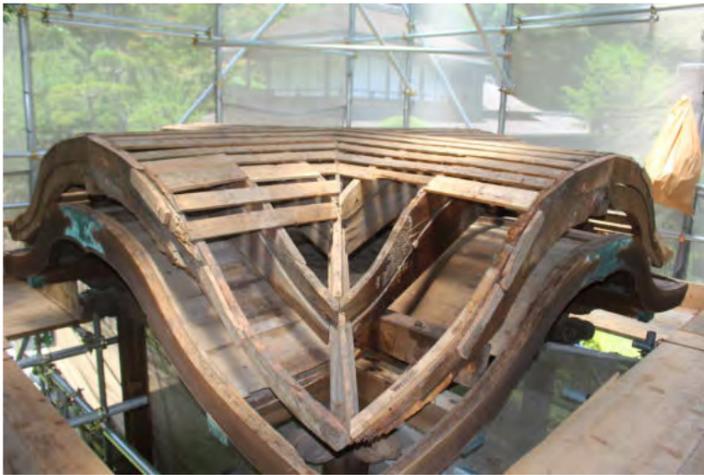
◀部材に残る加工痕から恐らく明治末～大正時代に作られたと推定。さらに垂木や隅木がすべて二段のため、屋根は本来低く設計されたのでは？と推測されました。ただし二段とも加工痕が同一なため、後からの改変ではなく、建立当初に設計変更したと推測されています。

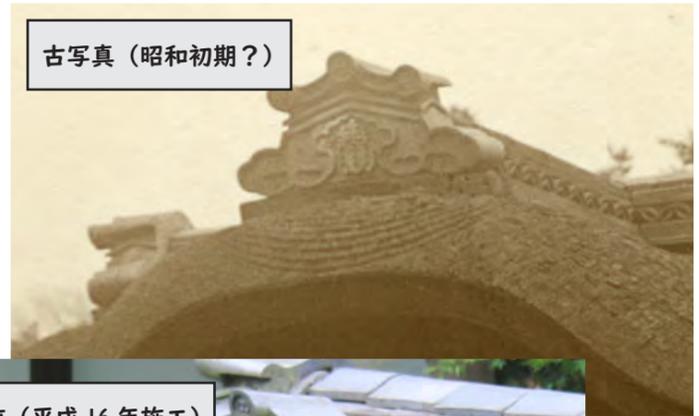
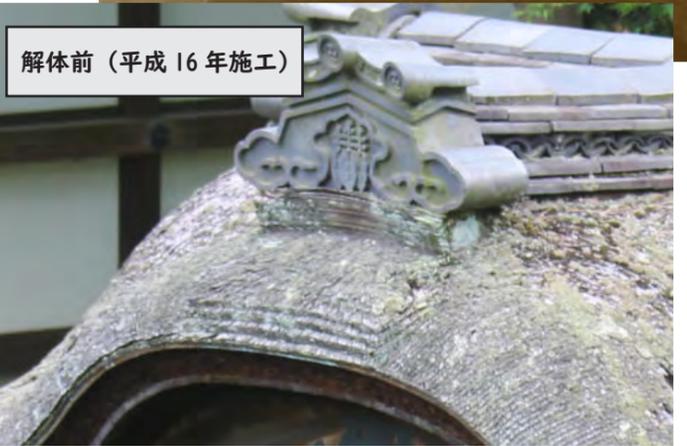
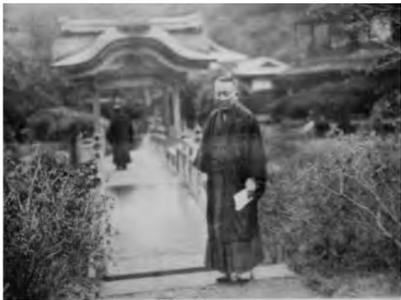
◀古写真・古絵葉書調査。  
(左上) 大正 12 年の古写真。  
(手前は原三溪)  
(右↓) 大正 11 年と推定される内苑を写した古絵葉書。亭榭の姿はない？

▲古写真と見比べた結果、鬼瓦下の檜皮葺唐破風の飾り葺きの形状が違うことが判明しました。丸く葺くのは「坊主」、直線で段を重ねるのは「七五三」と言われ、職人によると「坊主」で段が目立つ施工方法は大変珍しいとのこと。三溪園独自の施工方法かもしれません。
