# こうじ 工事の げんば 現場より

## 亭榭保存修理事業

### 9月1週目

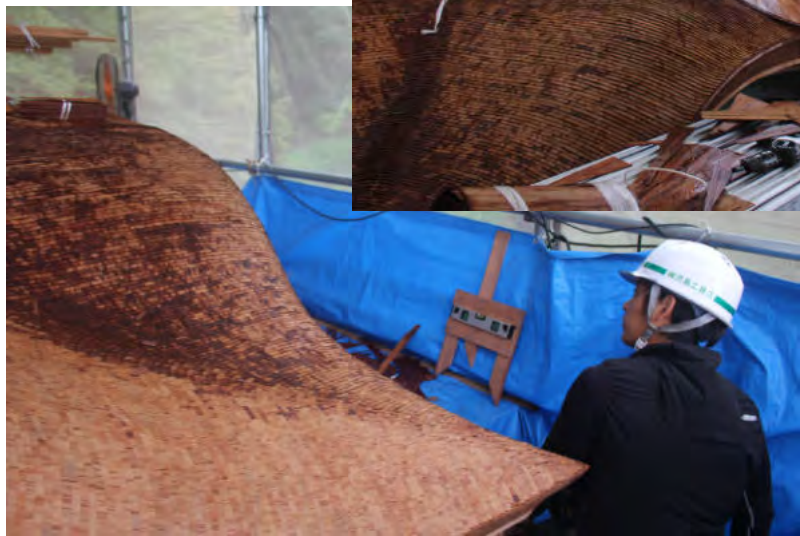
古写真（昭和初期？）

頭部の飾り葺き：ボウズ（坊主）

今回の檜皮葺屋根作業の一つの見どころ、唐破風頭部の「ボウズ」の作業が行われました。今回携わっている職人のなかで実際に施工した経験のある者はおらず、また他の所での参考になりそうな事例も見つかっていません。参考になるのは古写真だけで、図面や仕様も無いため、職人のこれまでの経験と知恵から古写真の形に近づくように試行錯誤して作り上げていきます。

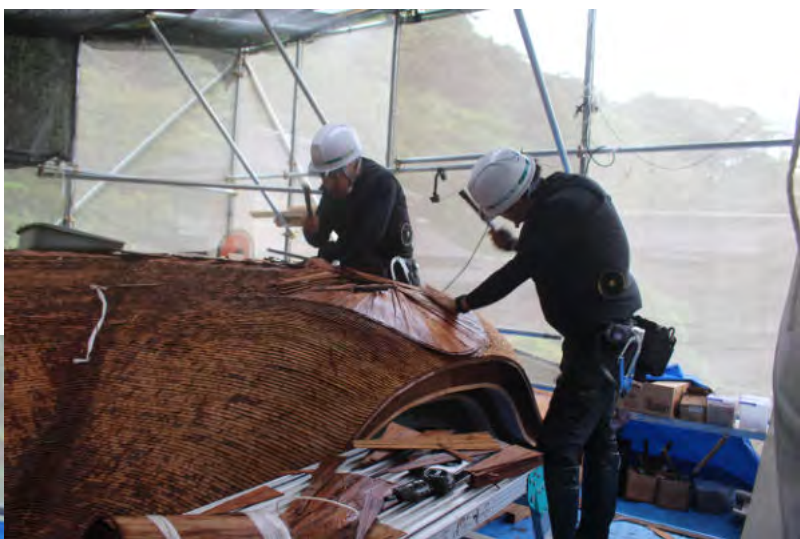
解体前（平成16年施工）

頭部の飾り葺き：イチニイサン（一二三）

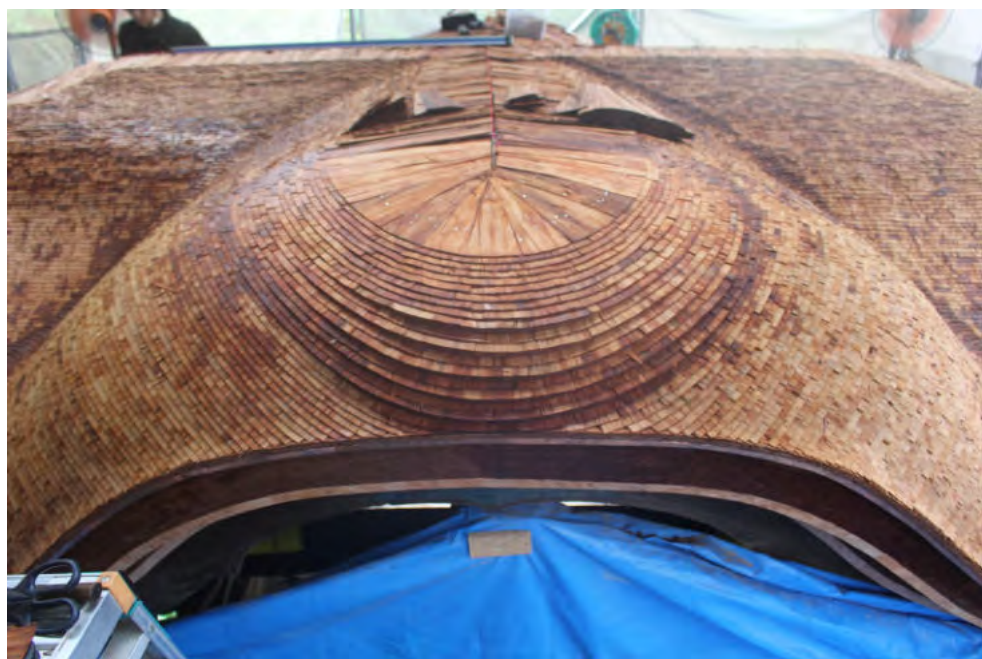
今回施工後

▲<sup>ひわだ</sup>檜皮の大きさと形を整え、<sup>ととの</sup>整然とした曲線・曲面を作り出していきます。時折引いて離れて見て、全体のバランスを確認します。

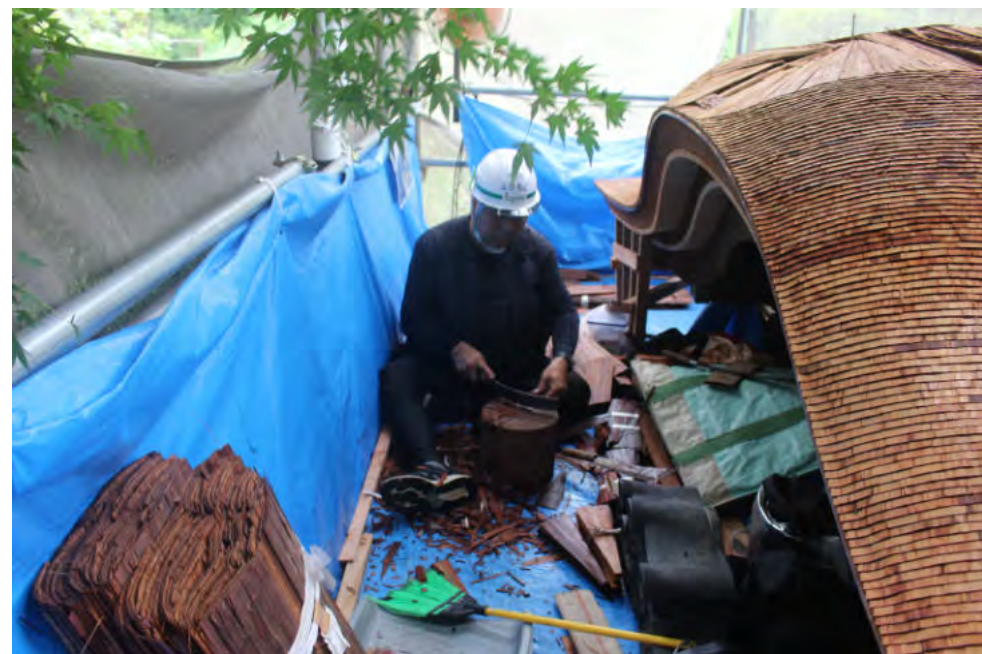
材料はほとんどは事前に加工されて現場に納品されていますが、▶今回の特殊な形に関しては実際に形作ってから、必要な<sup>ひわだ</sup>檜皮の形や枚数が判明してきました。葺き作業に並行して、現場で加工作業も行っています。
