# 亭榭保存修理事業

## 9月2週目

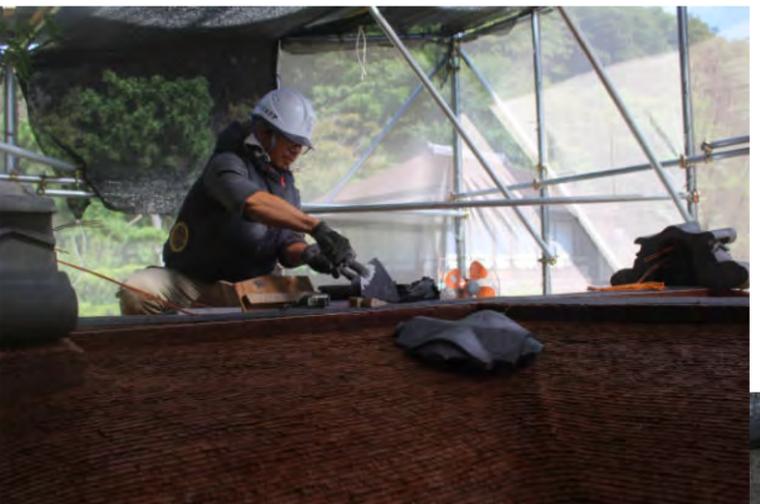
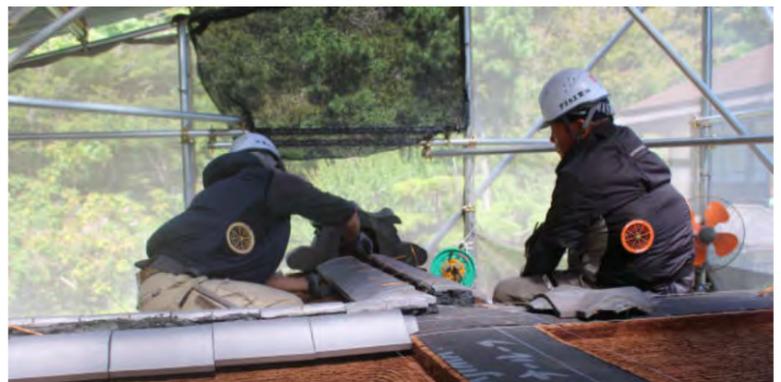
▲瓦を葺く際には「南蛮漆喰」を糊代わりかつ空隙を埋める素材として使いました。南蛮漆喰は最初は粘土状で柔らかいですが、時間が経ち乾くと硬くなります。乾燥するまでは楔などを入れて、支えて形を保ち整えます。

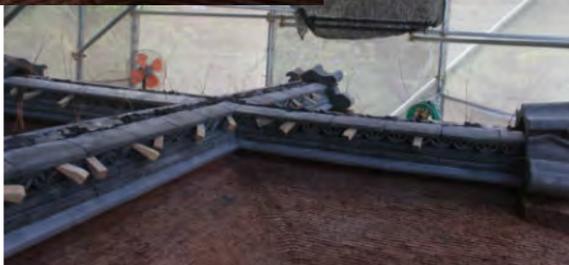
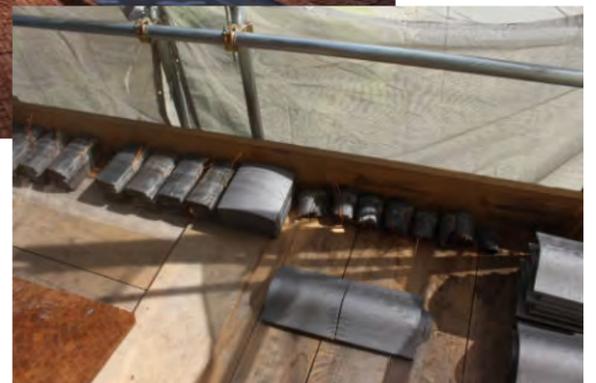
▲瓦は可能な限り古いものを再利用しましたが、割れや傷みが著しい場合は新しい瓦に改めました。古瓦の利用場所、配置・割付など丁寧に調整しながら並べています。
