こうじ
工事の
げんば
現場より

旧矢筈原家住宅
保存修理事業

2月3週目

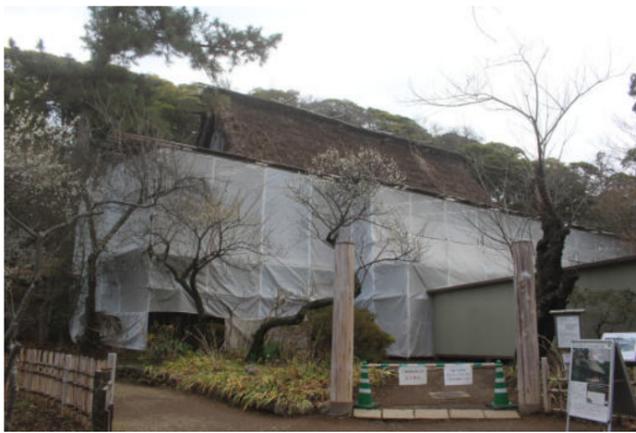
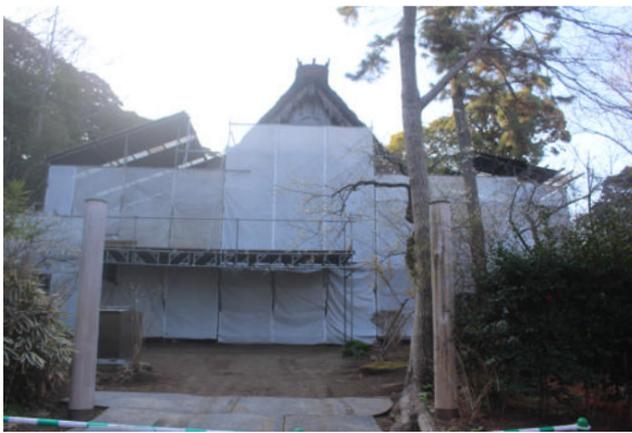
屋根葺替工事を行うにあたり作業台である足場を建設しました。ちょっと変わった形は、名付けて「半素屋根」。「素屋根」は建物を覆う工事用の仮設建築物で、通常建物全体を覆い隠してしまいましたが、これによって雨風が防げて内部が守られるため、どんな天候でも作業できるメリットがあります。しかし今回は覆うべき建物が大きすぎて、重機が使えず手作業のみで足場を組み立てるしかなかったため、全体を覆うことは出来ませんでした。とはいえ今後の作業が少しでも天候に左右されずに進めることが望ましいということで、鳶職人が工夫を凝らし、茅葺屋根の下半分に仮設屋根を掛ける形の「半素屋根」が出来上がりました。

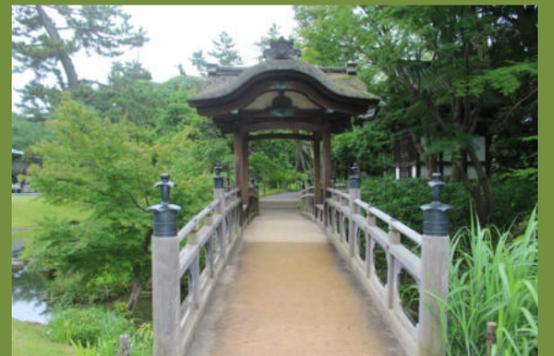
素屋根の一例：亭樹屋根葺替（令和6年）

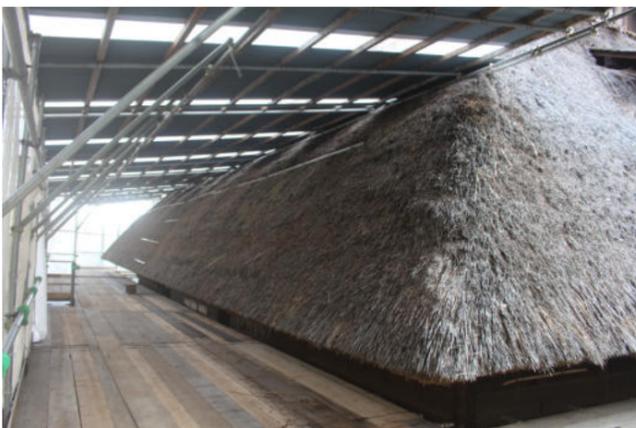
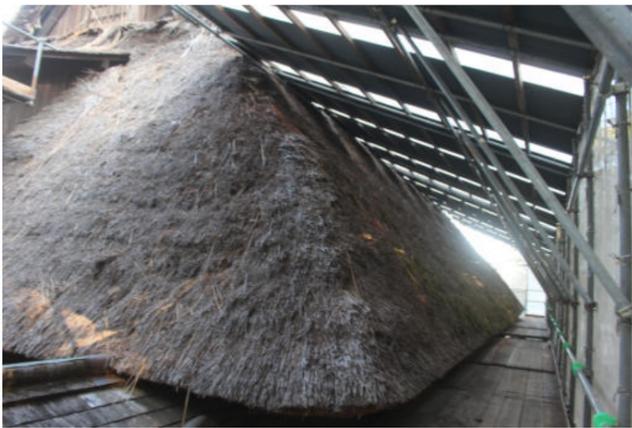
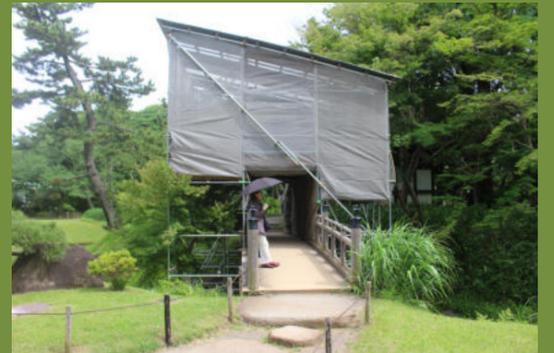
茅葺屋根の下半分ほどは、仮設の屋根に覆われる形になりました。これなら雨が降っても作業をすることができます。

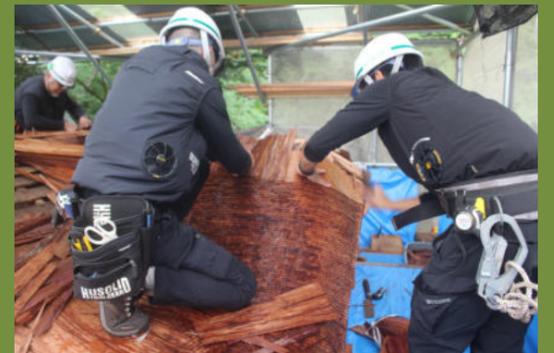
素屋根の内部の様子；天候に左右されず作業を進められました。

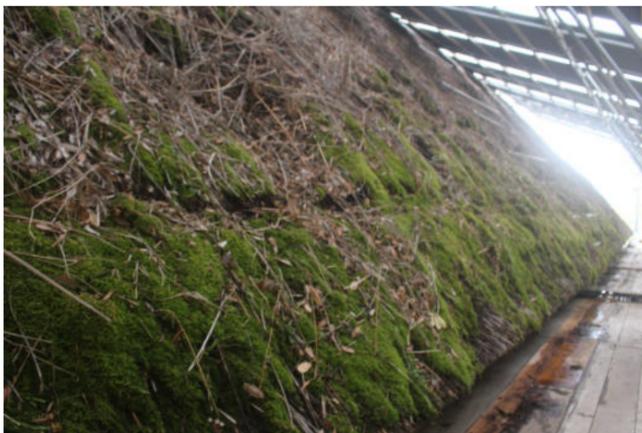
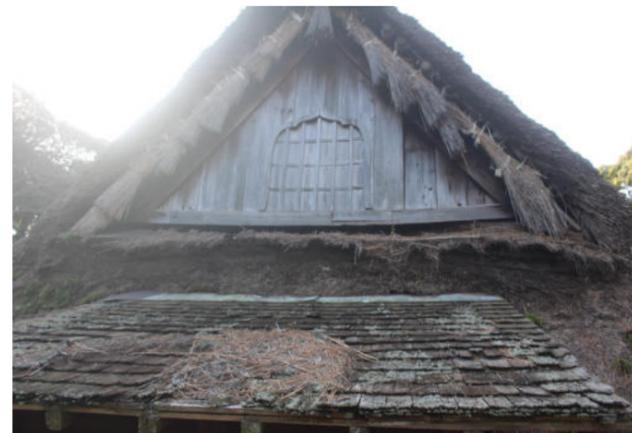
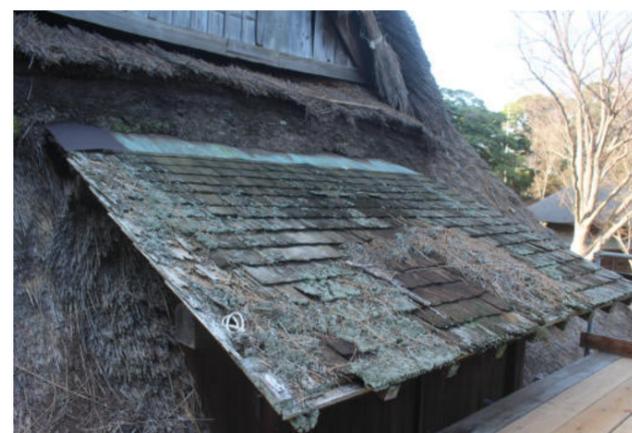
足場によって屋根面近くまで登れるようになったことにより、屋根の様子をしっかりと確認できるようになりました。茅・板葺きとも劣化著しく、苔やカビ、草すら繁茂している状況が見て取れます。また木部各所も傷んでいる状況が散見されました。
