こうじ
工事の
げんば
現場より

旧矢筈原家住宅 保存修理事業

2月4週目

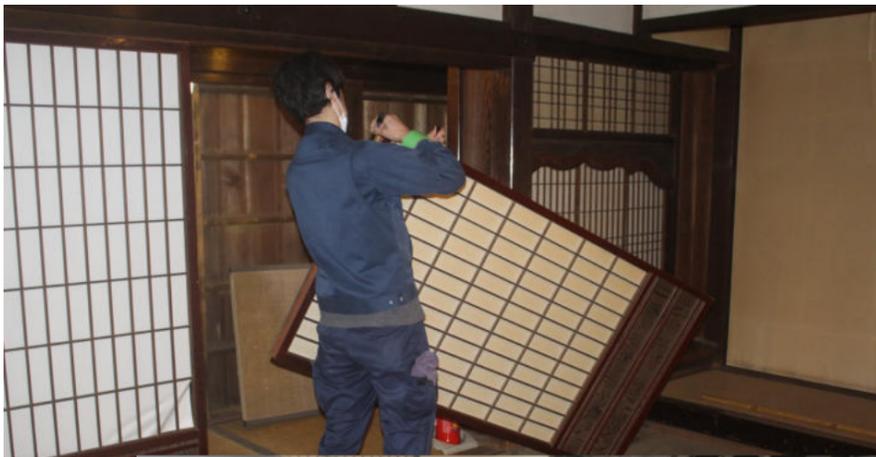
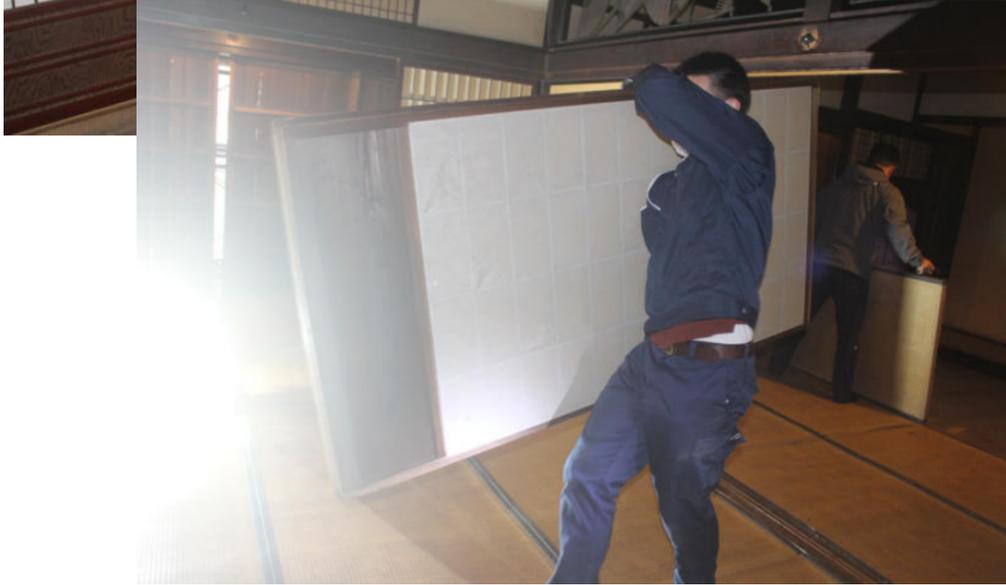
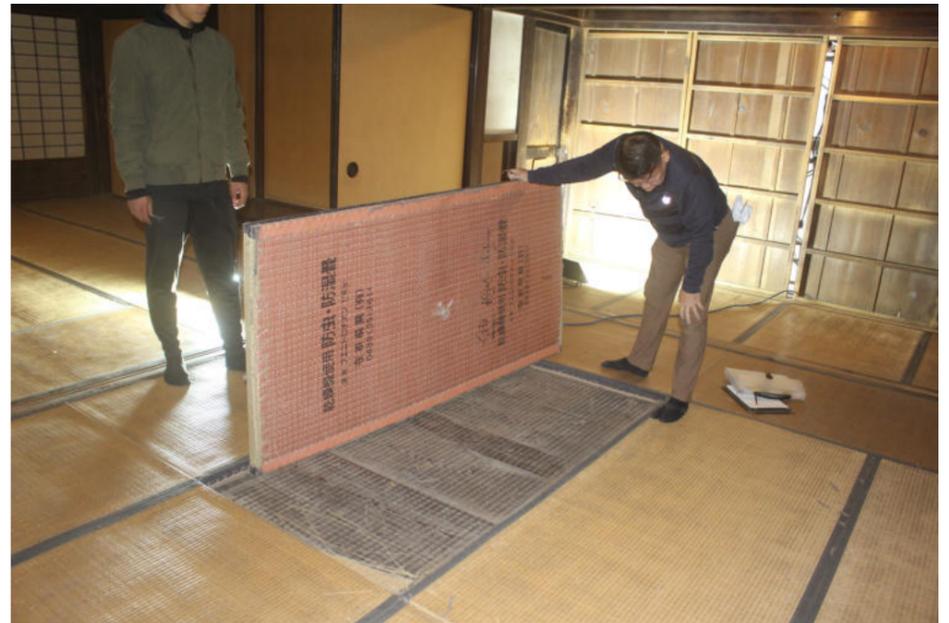
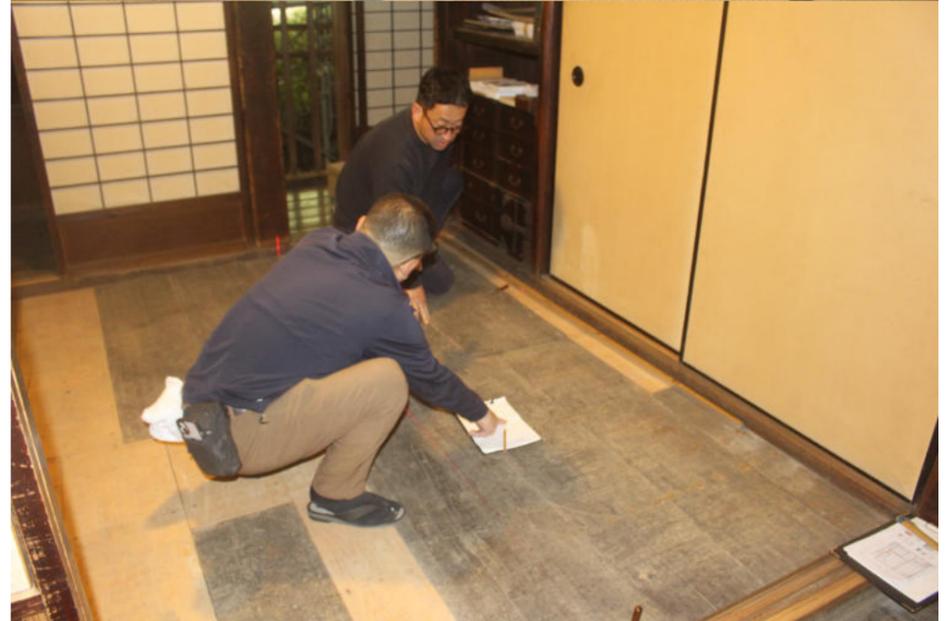
場所を記録する「番付」をそれぞれに記してから取り外し、丁寧に運び出していきます。

畳は場所を記録するとともに、部屋の詳細な長さも調査し記録を取りました。

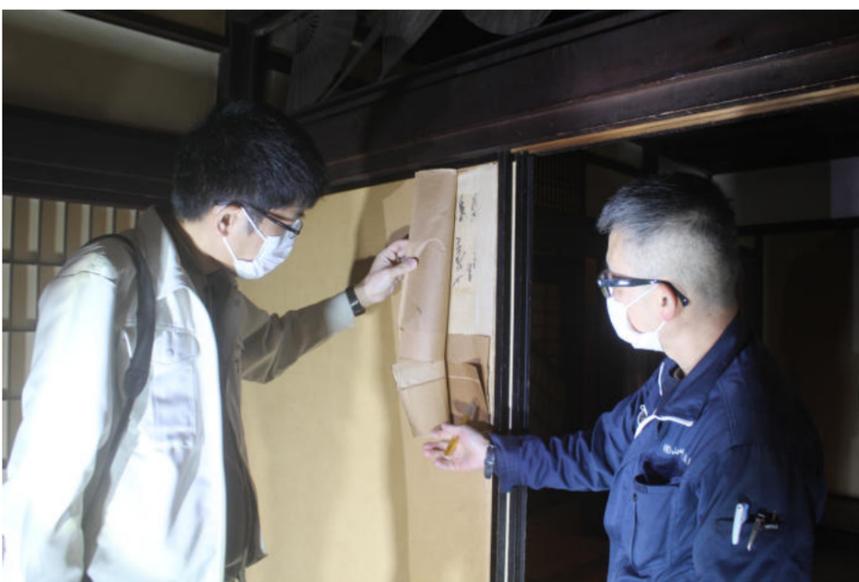
すでに破損していた箇所を部分的に剥がして、紙の重ね方・種類などの現状を調査しました。調査をもとに修理方針を検討します。

畳は表替え、襖や障子は紙の張り替えを実施予定です。
