こうじ
工事の
げんば
現場より

旧矢筈原家住宅
保存修理事業

3月1週目

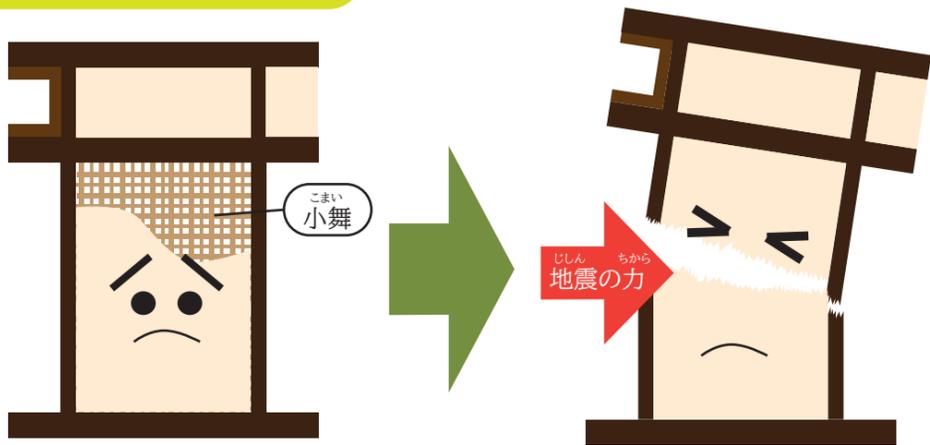
げんざい かべ こまい かべ
現在の壁（小舞壁など）

よわ かべ
弱い壁

強い力に耐えきれず壊れてしまうかも

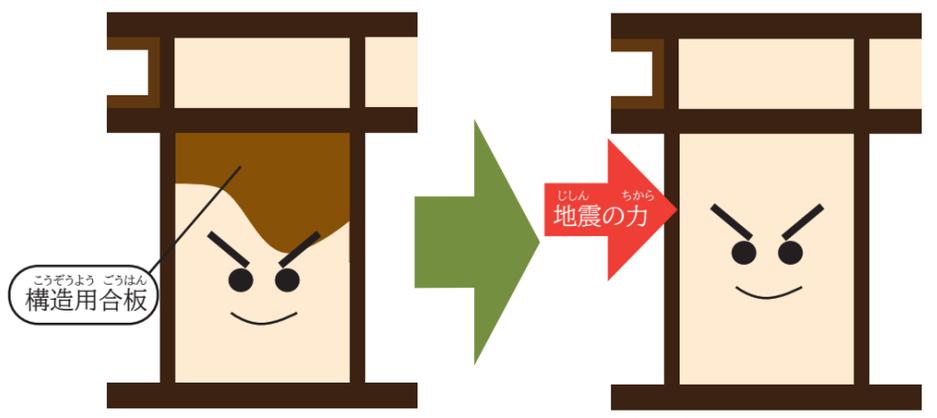
たいしんへき こうぞうようごうはん
耐震壁（構造用合板）

つよ かべ
強い壁

頑丈なので壊れない

建物の内部では、耐震補強および劣化破損箇所修理のために木部の解体作業が行われています。耐震補強は主に壁を頑丈にし建物の強度を上げることを目標としています。表層の板壁・漆喰壁などを解体した後、壁の内部を小舞から構造用合板に改めるなどして頑丈にします。その後、見た目に大きな変更が無いよう表層を元通りにします。文化財建造物としての価値を守りつつ、建物とその中にいる人の安全を守るために検討した設計で、慎重な施工がなされています。

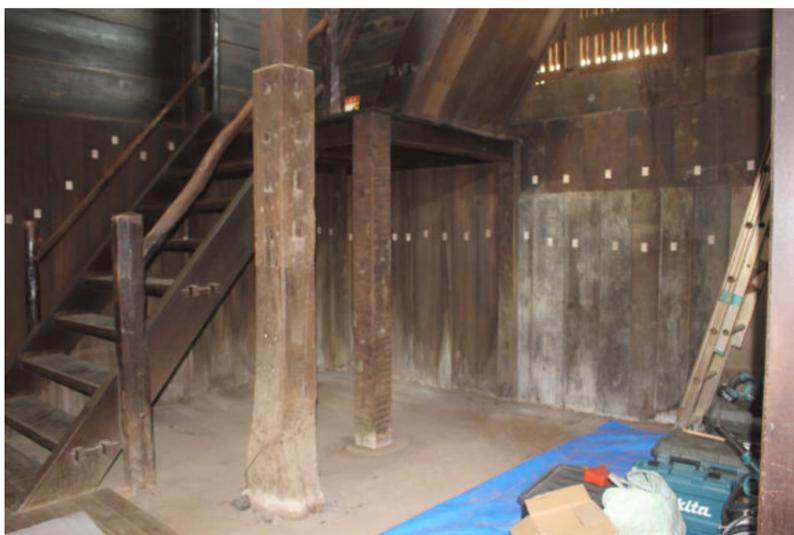
解体する箇所全てに、場所を記録する「番付札」を取り付けます。番付札は後に復旧する際の目印となるものです。

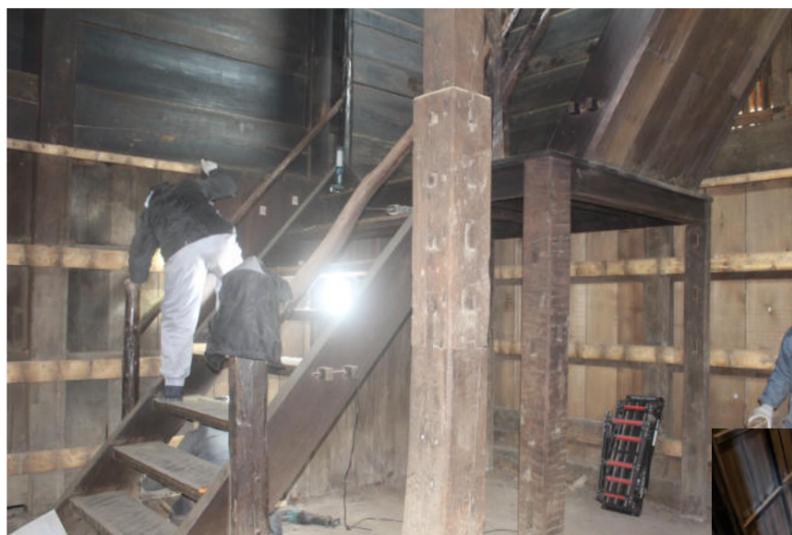
板壁は可能な限り現在の物を再利用し、元に戻す予定です。そのため板を破損しないよう、解体作業は極めて慎重に行いました。
