工事の げんば 現場より

旧矢筈原家住宅 保存修理事業

3月2週目

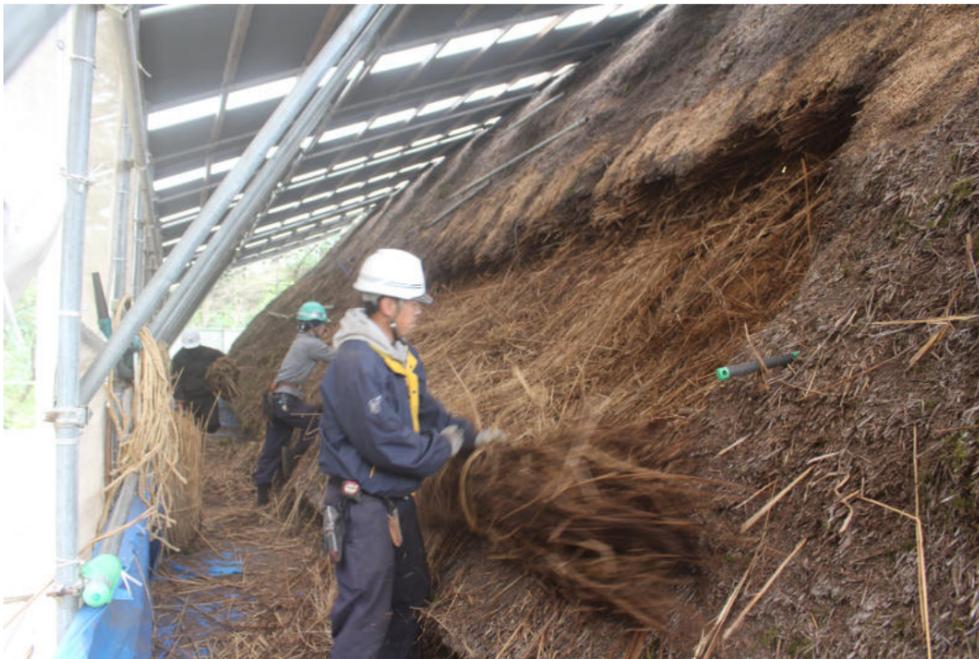
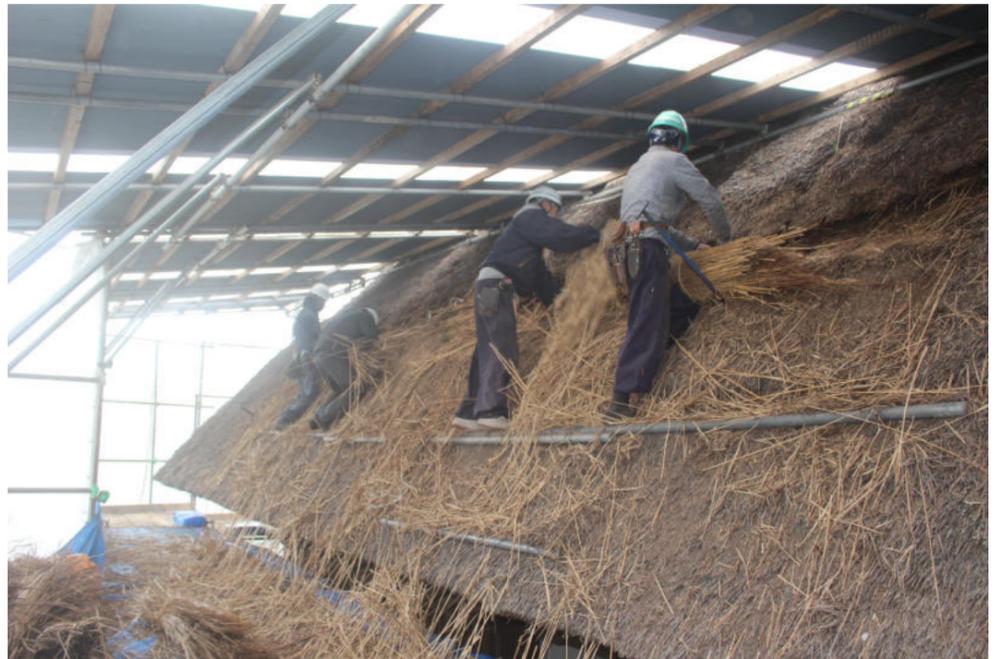
今回工事の大きな目的のひとつは、^{あまも}雨漏りが生じるほど劣化していた茅葺屋根の全面葺替です。その初期工程として現在の屋根を解体する作業が行われました。ただ壊していくのではなく、再利用して残せるものを残していくため、^{ていねい}丁寧に作業を進めています。茅葺屋根は素材や作り方が地域によって異なり、^{とくちょう}様々な特徴を有しています。そのため解体に際しては古い屋根を分析しながら^{ぶんせき}ほどいていき、現在の屋根がどのような素材でどのように作られたかを調べていくことも重要になります。この工程で分かったことや、資料による調査・類例調査なども踏まえて、新しい屋根の仕様を検討していきます。

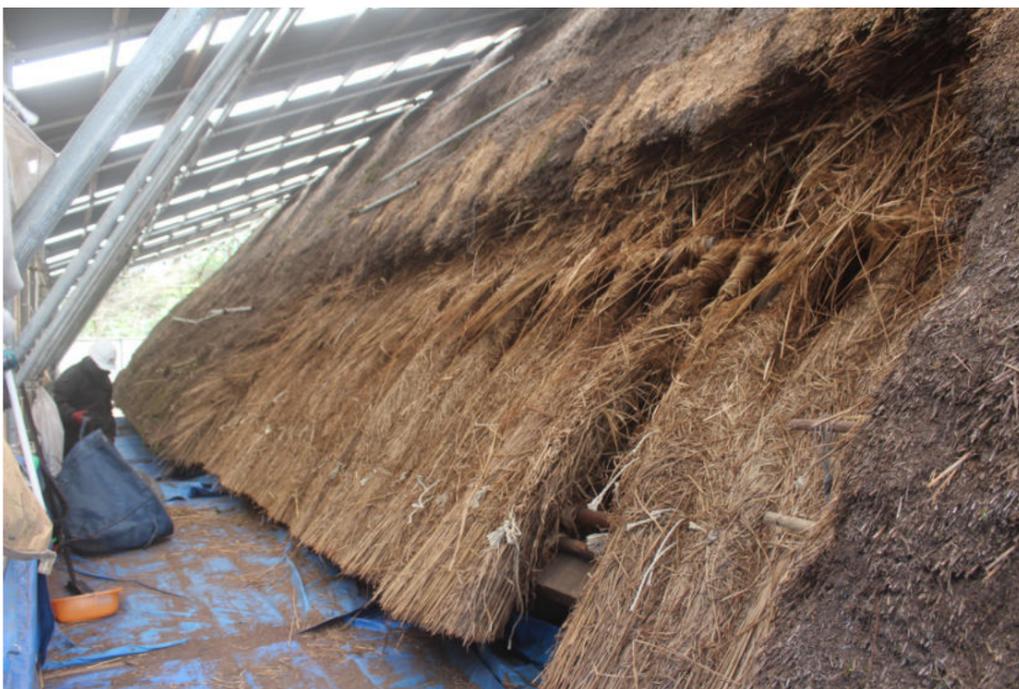
解体作業は解いた茅を整え束ねながら行っています。場合によっては茅を再利用することもあるため綺麗にとっておく必要があること、処分する茅でも、なるべく小さくまとまっている方が作業効率が良いためです。^{ていねい}丁寧に行っていくべき作業ですが、^{こうりつ}効率よく素早く仕事をする事も求められます。埃やゴミが舞い散る作業になりますが、作業の安全のためにもこまめに^{せいそう}清掃しながら行っているため、現場は常に整然としています。

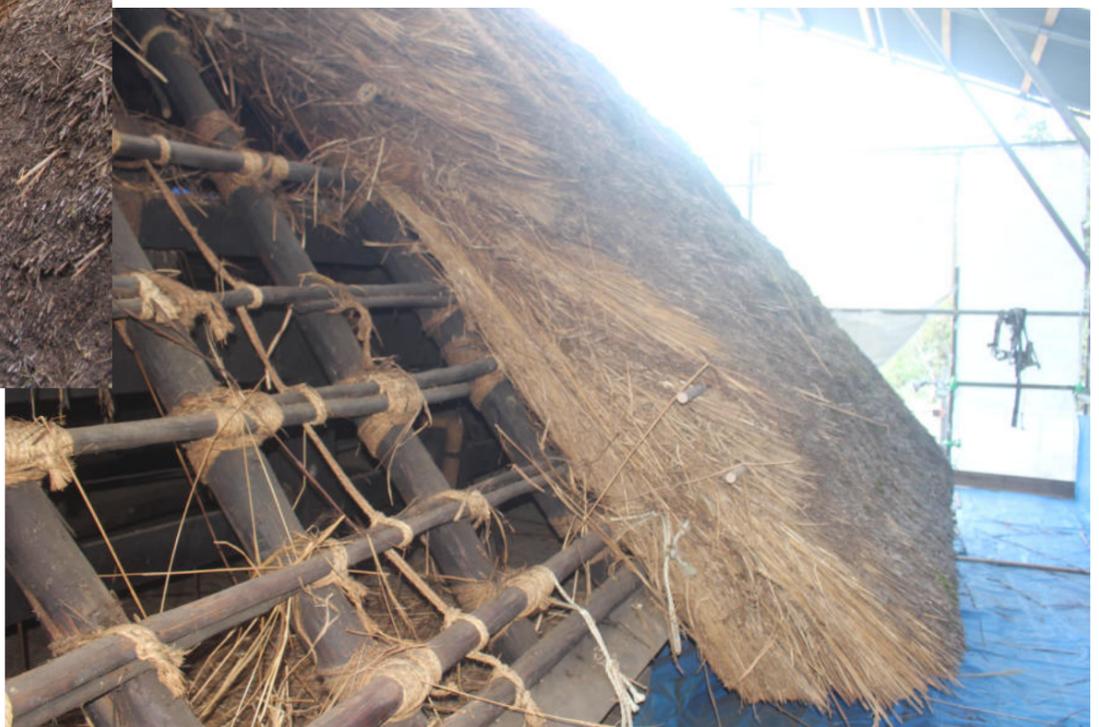
^{ていねい}丁寧に解体をしたことで、過去に葺いた茅葺の方法を確認することができました。旧矢筈原家住宅の旧所在地である^{しょうかわ}荘川村独特の屋根葺き仕様であることが確認されました。また、^{だんめん}断面が分かるように解体することで、茅の積み重ね方や押さえ方なども確認することができました。
