# こうじ 工事の げんば 現場より

## 旧矢筈原家住宅 保存修理事業

4月2週目

### 耐震補強工事の流れ（例：左官壁での施工手順）

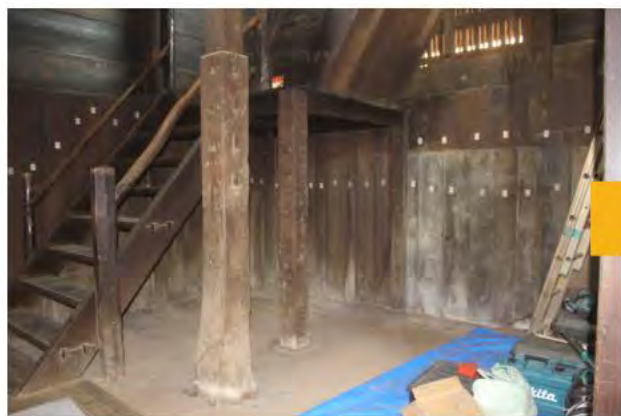
解体前

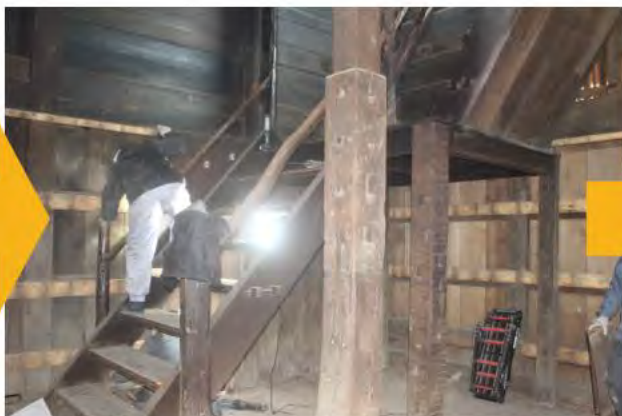
板壁解体

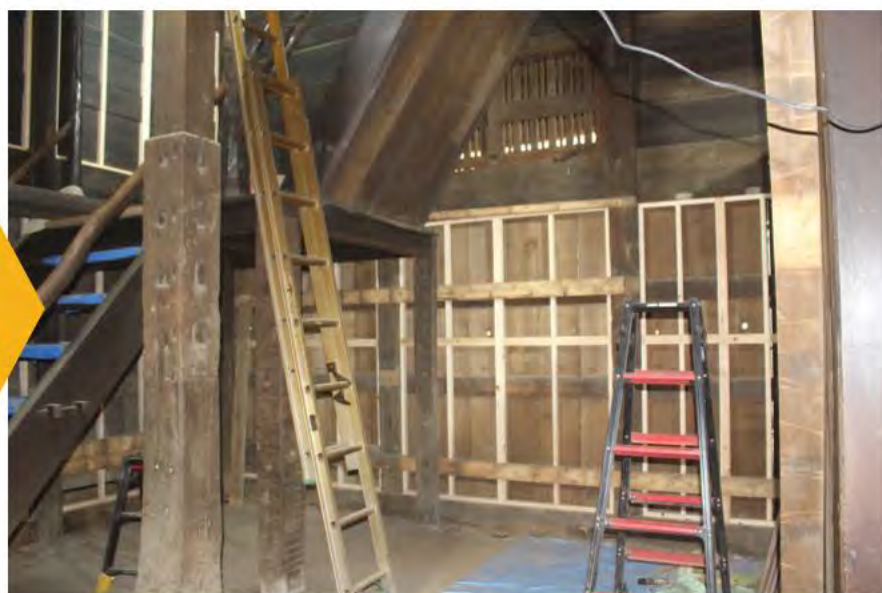
構造用合板のための下地材設置

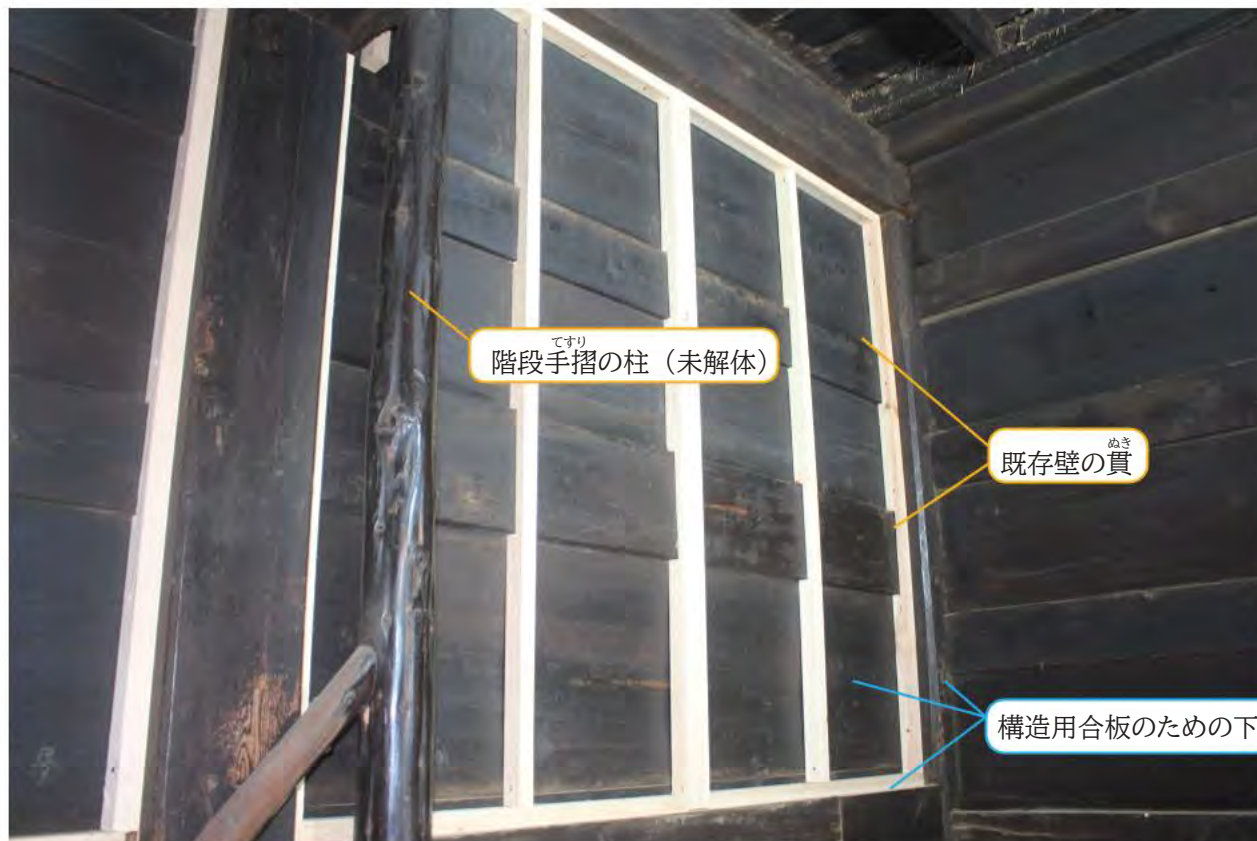
古材の貫は幅や厚みが不均一なため、取り付けている下地材もその場所に合わせて一つ一つ丁寧に加工しています。またここでは階段手摺の柱を解体していないため、その部材を避けて下地材を入れ込みました。

壁内にある貫や柱は寸法が一樣でないため、平滑な構造用合板を取り付けるには、それぞれの形状に合わせた下地の加工が必要になります。さらに、場所によっては部分的に解体していない箇所もあり、既存材を避けながら材料を差し込むなど、まるで知恵の環を解くように組み込んでいきます。
