こうじ
工事の
げんば
現場より

旧矢筈原家住宅 保存修理事業

修理現場から
文化力
POWER OF CULTURE

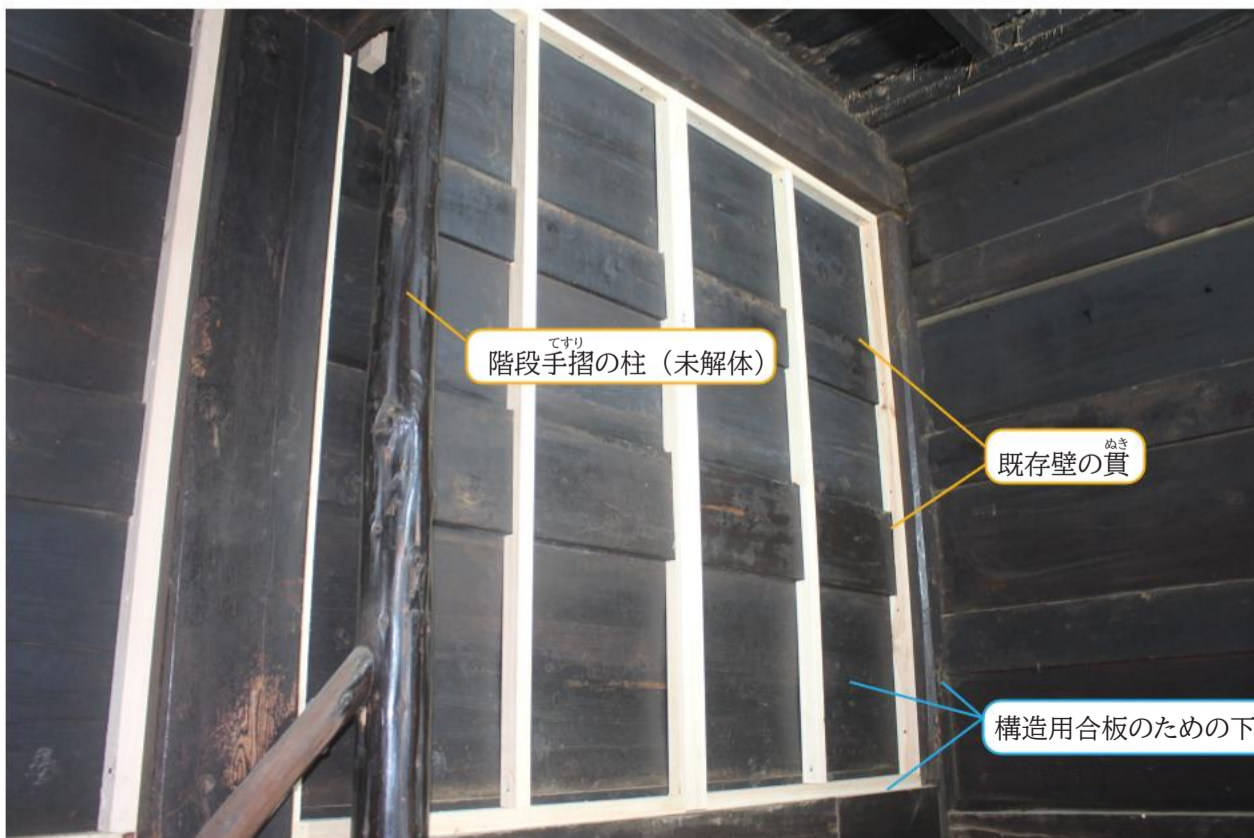
すすり 階段手摺の柱（未解体）

ぬき 既存壁の貫

構造用合板のための下地

古材の貫は幅や厚みが不均一なため、取り付けている下地材もその場所に合わせて一つ一つ丁寧に加工しています。またここでは階段手摺の柱を解体していないため、その部材を避けて下地材を入れ込みました。
