# 旧矢筈原家住宅 保存修理事業

4月4週目

修理現場から  
文化力  
POWER OF CULTURE

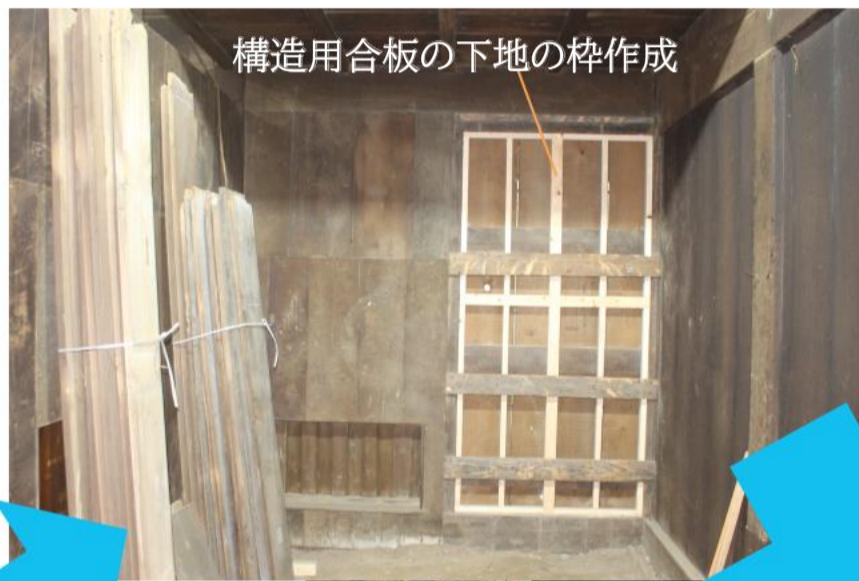
構造用合板の下地の枠作成

建物内部では、耐震補強のため、壁の強度を高める工事が進められています。床上の壁がある部分では既存の壁を解体し、頑丈な構造用合板に置き換える作業を行いました。

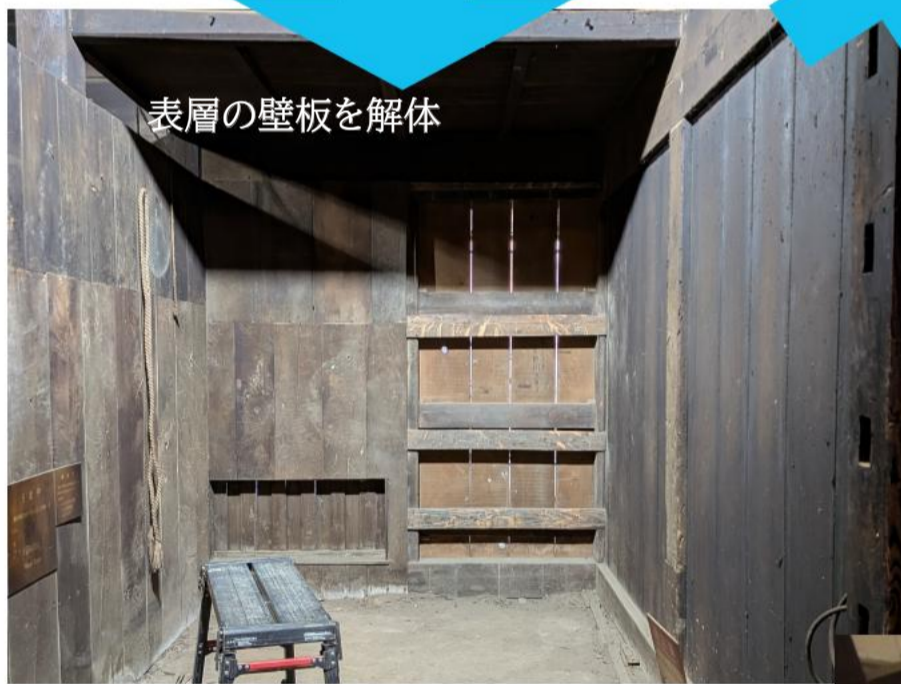
表層の壁板を解体

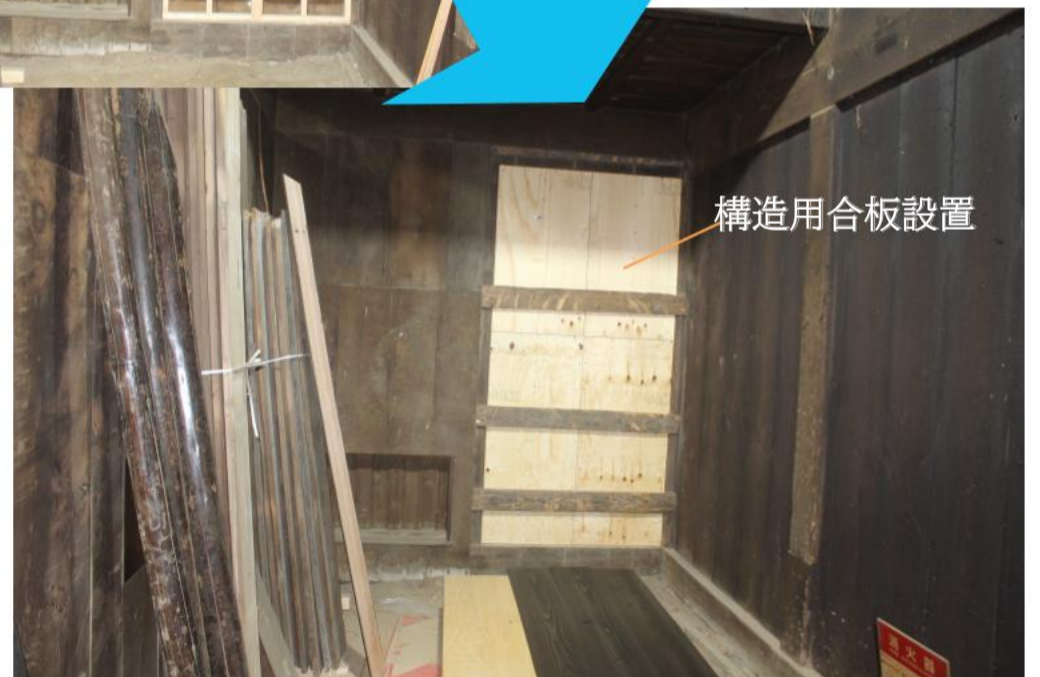
構造用合板設置

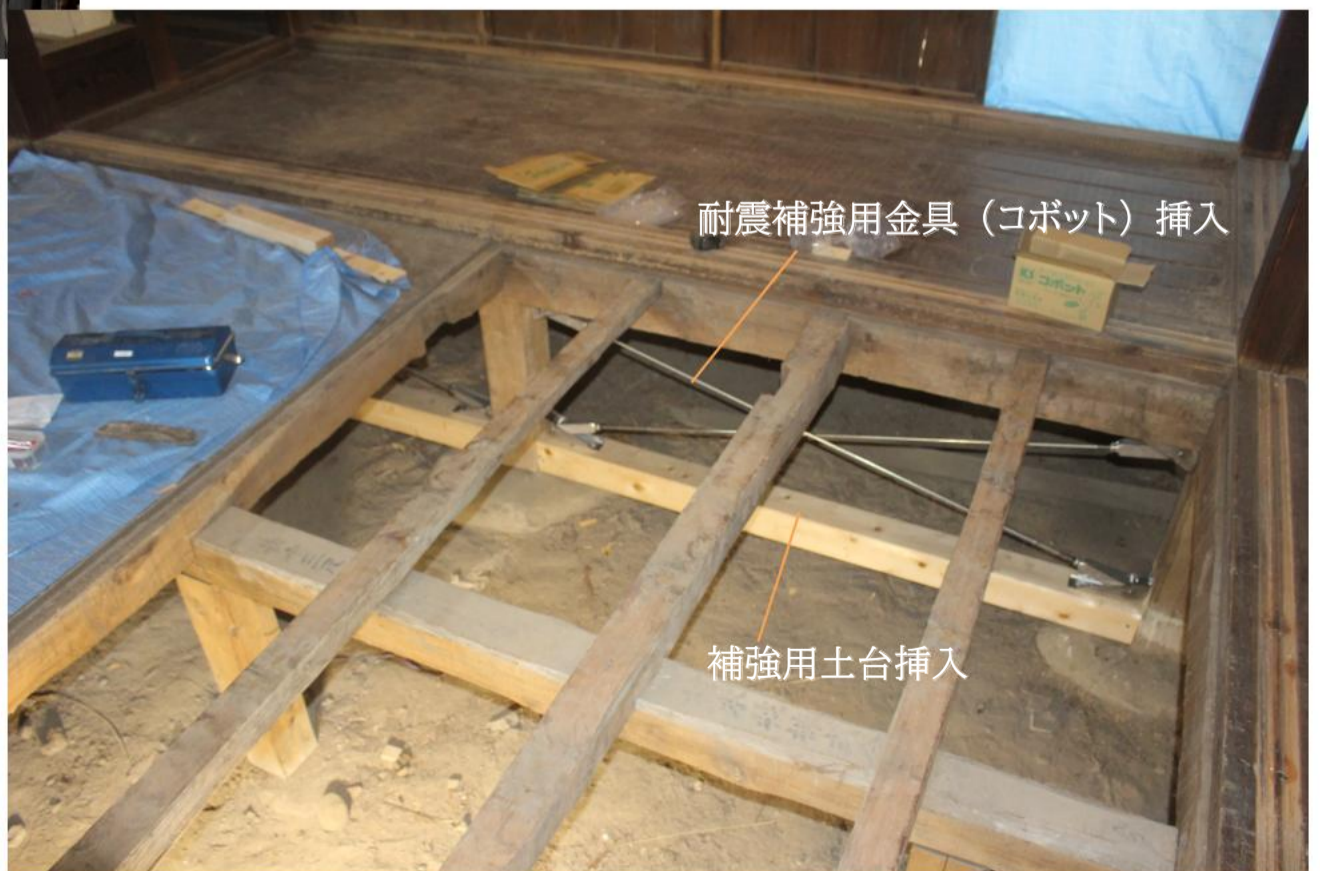
耐震補強用金具（コボット）挿入

補強用土台挿入

また床下部分も頑丈にする必要がありますが、合板で塞いでしまうと通気が悪くなってしまうため、一部は耐震補強用の金具を取り付けることにしました。現在は床板を取外しているため金具が見えていますが、最終的には床板を元に戻すため金具は一切見えなくなります。見た目や利用方法、通気など耐震以外のさまざまな条件を考慮して、補強には場所や状況に応じた最適な方法を選ぶように工夫をしています。
