# こうじ 工事の げんば 現場より

## 旧矢筈原家住宅 保存修理事業

### 5月2週目

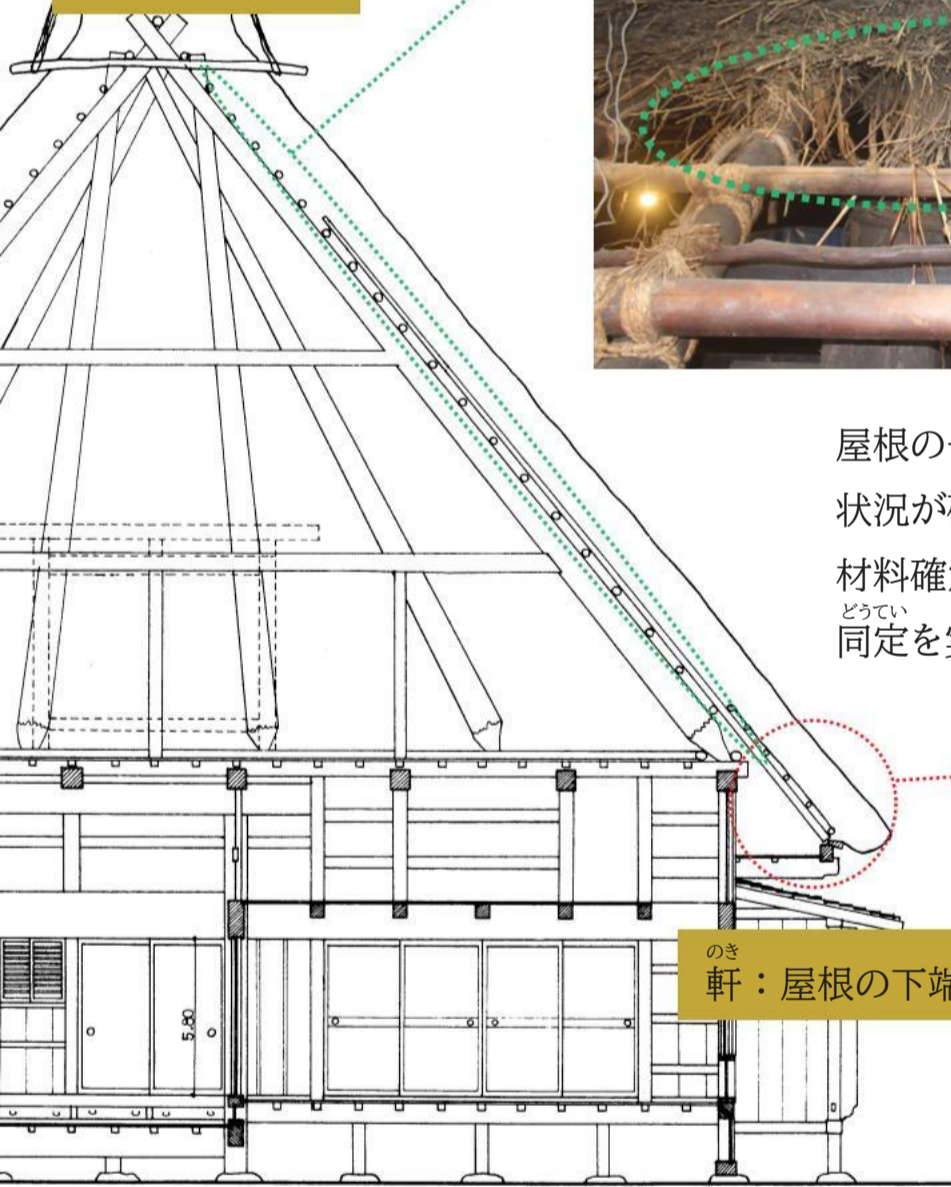
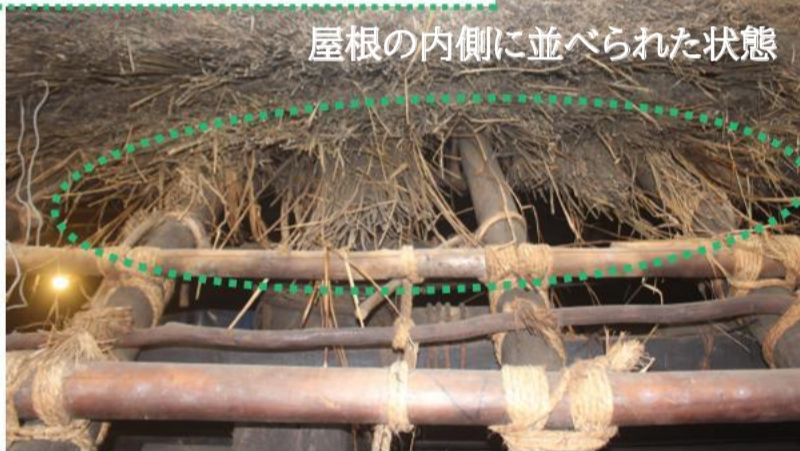
むね  
棟：屋根の頂部

屋根の内側に並べられた状態

屋根の一番内側に、ススキとは違う素材（おそらくヨシ？）が敷き詰め並べられている状況が確認されました。こちらは資料調査では類例が確認されず用途が不明で、また材料確定の根拠が得られませんでした。今後材料の調査として専門家に依頼し植物の同定を実施するほか、用途確認のため類例調査をさらに進めて行きます。

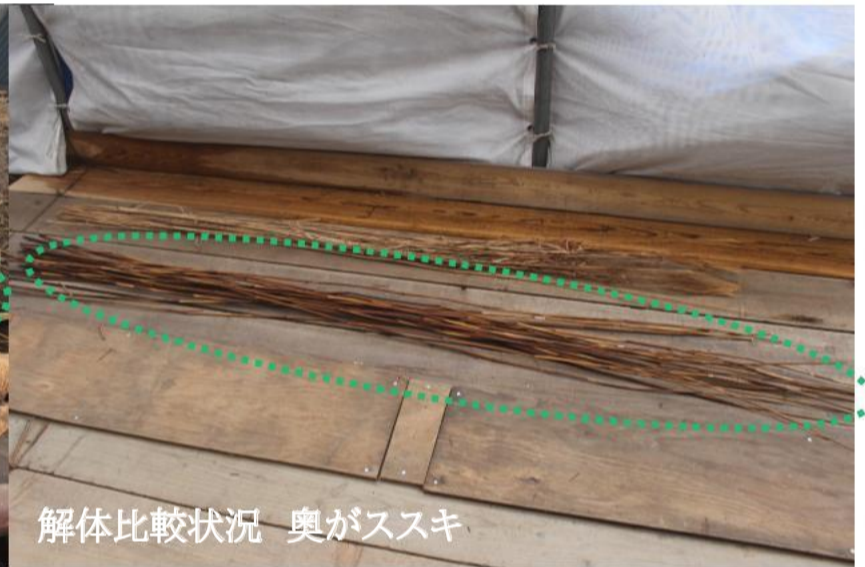
解体比較状況 奥がススキ

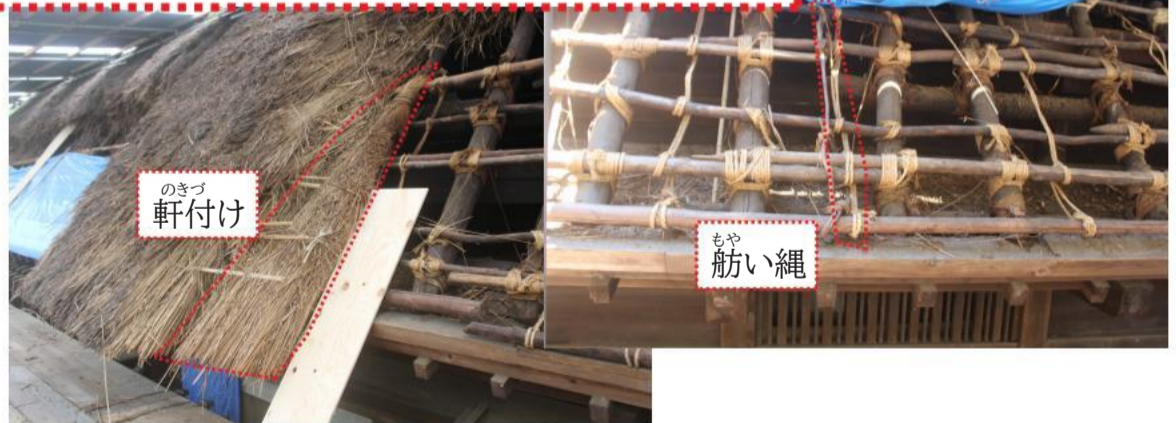
のき  
軒：屋根の下端

ススキを束ねて、先端を丸め横木に引っかけている。

折り曲げたススキの先端ごと、藁縄で縫い付け、ぐるぐる巻きつけ束ねて止めている。

のき 軒の屋根の内側部分を「軒付け」といいますが、そこに特徴的な仕様として茅の束を縛り付けて吊り下げている施工方法が確認されました。類例として、白川郷荘川町から高山市の「飛騨民俗村」に移築された「旧若山家住宅」でも同じ施工方法が採用されていることが知られています。また小屋組みの横材は、「舩い縄」により上から縄で順々に吊り下げられています。恐らく両方とも、茅や小屋組みが雪の重みに引っ張られてずり落ちないようにするための工夫だと推察されます。
