# こうじ 工事の げんば 現場より

## 旧矢筈原家住宅 保存修理事業

### 8月5週目

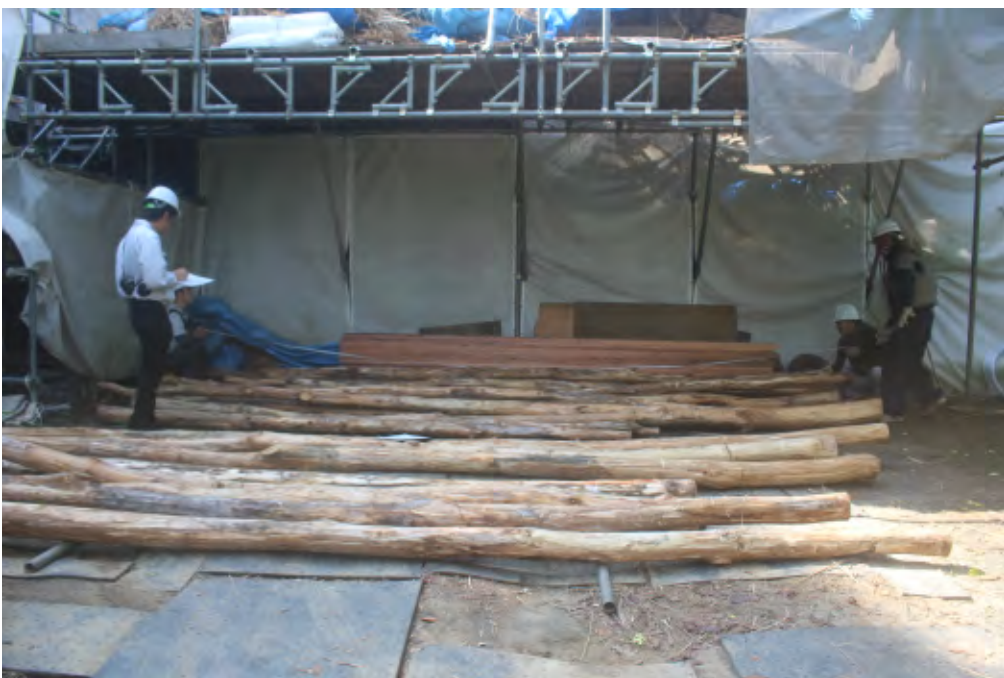
からすおど  
烏踊りの材料検査、材種は栗、大きさは直径12～15cm、長さ3～3.5m。搬入した材料の状態を確認し、適切なものを使用するべく検査を行う。

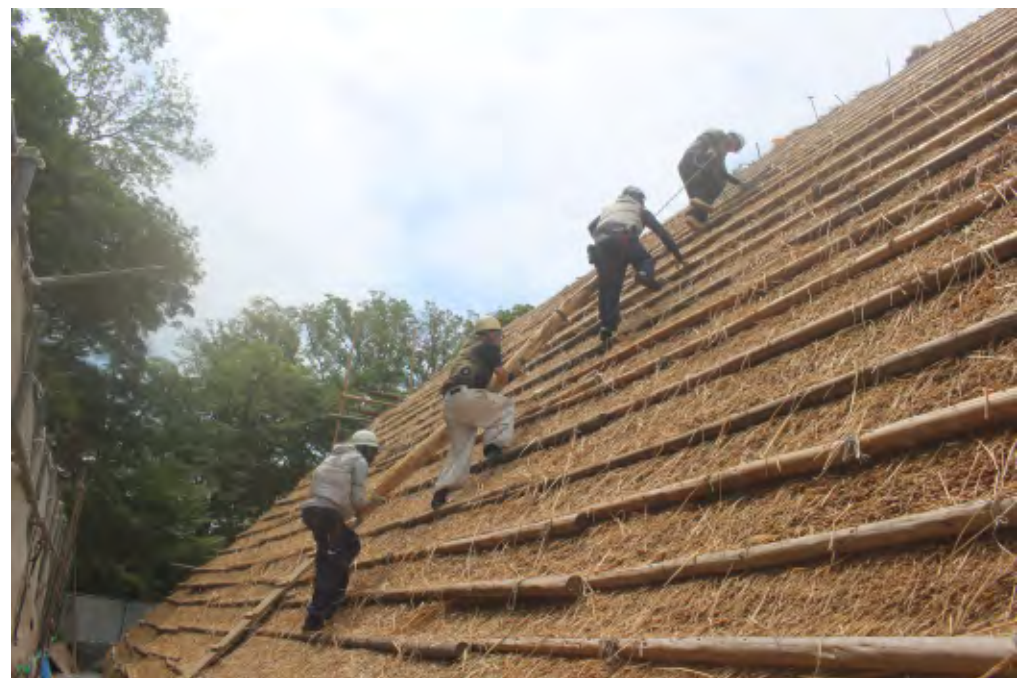
からすおど  
烏踊りを屋根上まで持ち上げる作業の様子。重量があるため4人がかりで行う。

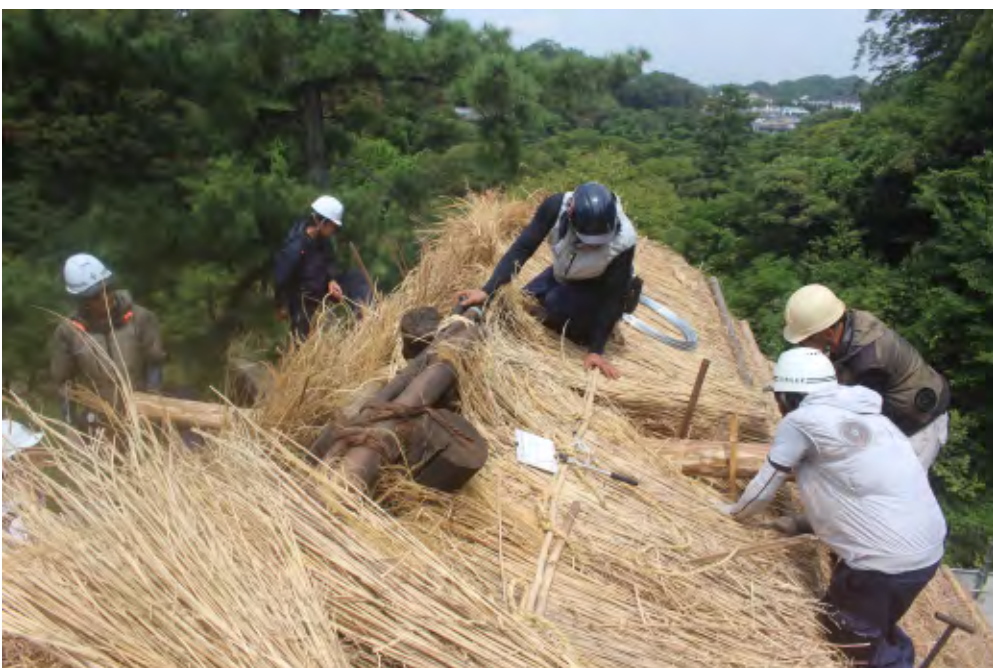
からすおど  
烏踊り設置作業。位置や傾きを確認しながら、慎重に設置しました。

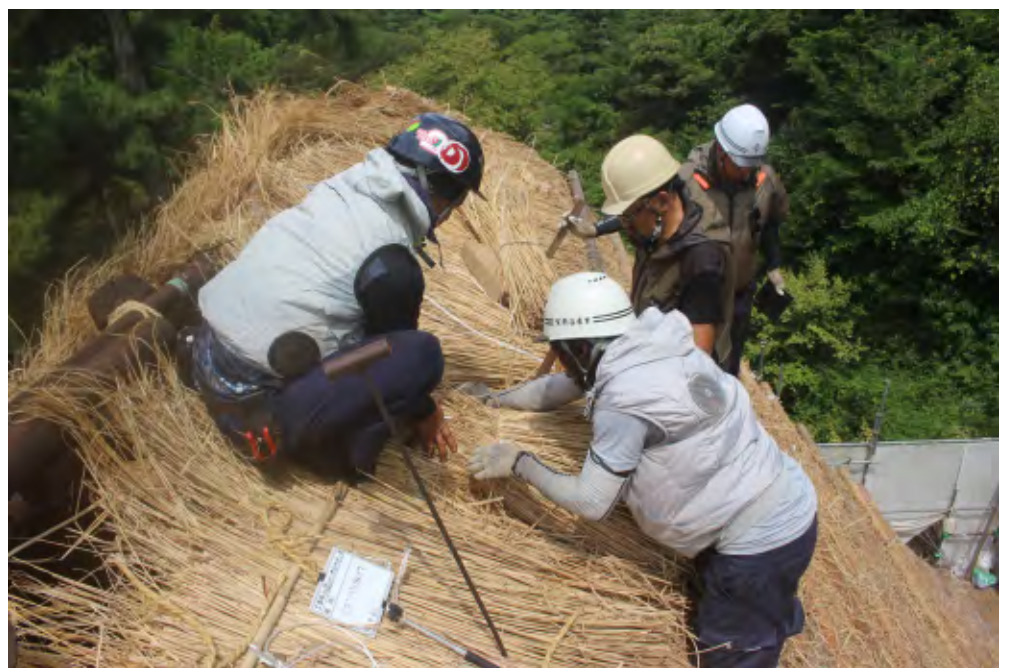
からすおど  
烏踊りの周囲に茅を取り付け、烏踊りの周囲から水が入らないようにする。
