# こうじ 工事の げんば 現場より

## 旧矢筈原家住宅 保存修理事業

9月3週目

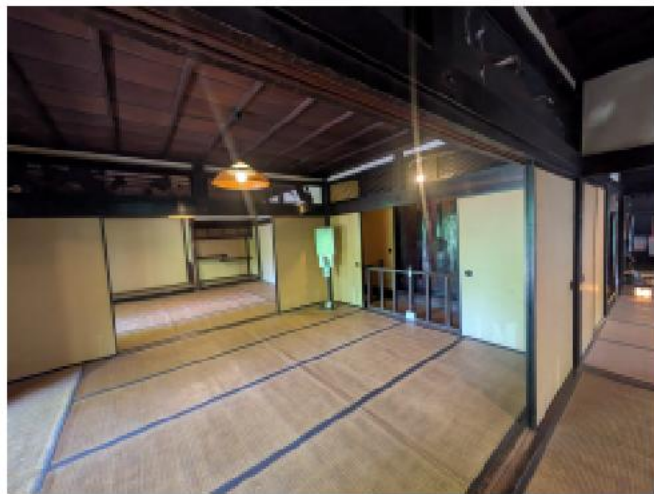
建物内外での修理作業が進む一方、建具は持ち出して外部で修理を行っています。修理前の襖は<sup>ふすま</sup> 囲炉裏の煙で<sup>いろり</sup> 燻<sup>いぶ</sup>され変色しており、また所々シミや破れが発生し、全体も歪み劣化していました。今回修理実施に先駆け解体調査を行ったところ、内部に古い襖の表面がそのまま残されていること、またその下には移築前と推定される下地（下貼り）も残存していることが確認されました。古い襖の表面や下貼りは残せるものはそのまま内部に残し、どうしても再利用が難しい場合は、移築前からの下貼りは取り外し別途保管をし、下貼りから作り直す計画としています。建物の各所に残された歴史や記憶は、このようにして受け継いでいくのです。

工事前の室内の様子

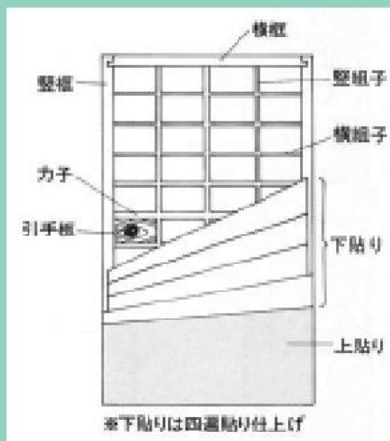
「日本の内装材料辞典」より引用  
<https://naisouzairyou-annai.jp/>

襖や屏風の表面には、絵画、書などが施された襖紙が張られています。さらにその下には、襖や屏風を補強するために、何層にもわたって紙が張り重ねられています。このように、襖や屏風を仕立てる際に表紙の下に張り重ねられた紙を、「下貼り」といいます。

紙が貴重であった時代の下貼りには、<sup>ほごし</sup> 反古紙が使われました。反古紙とは、書き損じたり不要になったりした紙のことで、いわばリサイクルです。この反古紙に記された文字から過去の情報が得られることも、<sup>まれ</sup> 稀にあります。

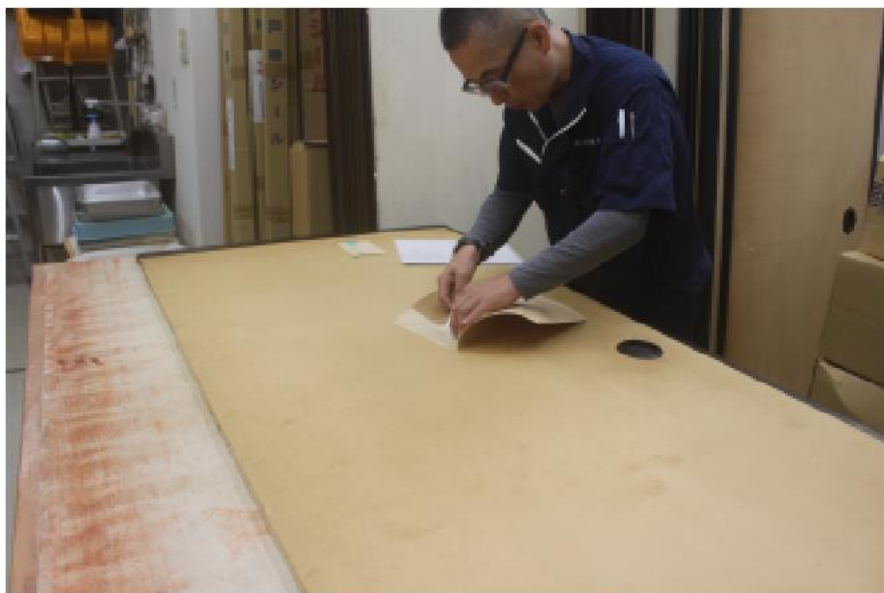
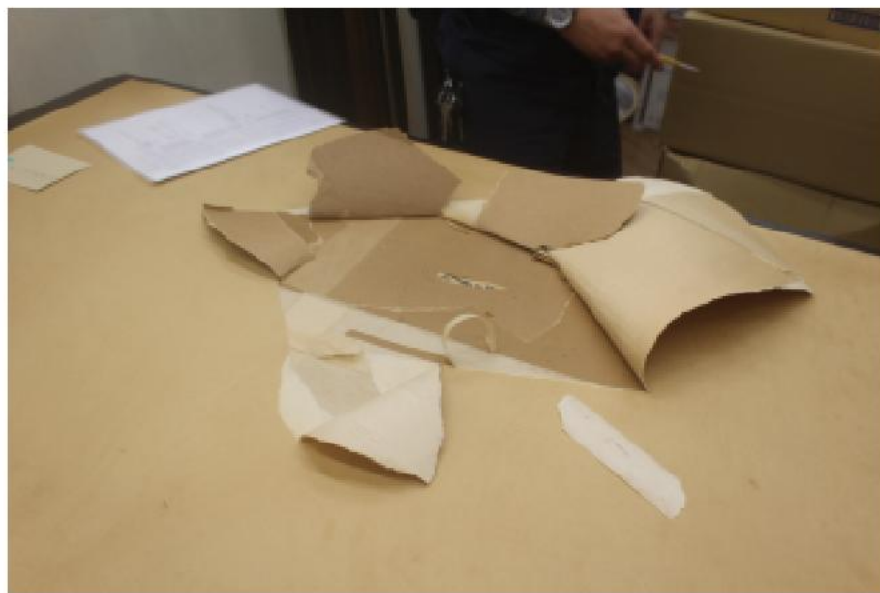
襖の表面だけを丁寧に剥がし、内部の状態を確認しました。表面の鳥の子紙の下に下貼りがあり、さらにその下に古い鳥の子紙が確認されました。再利用して存置します。

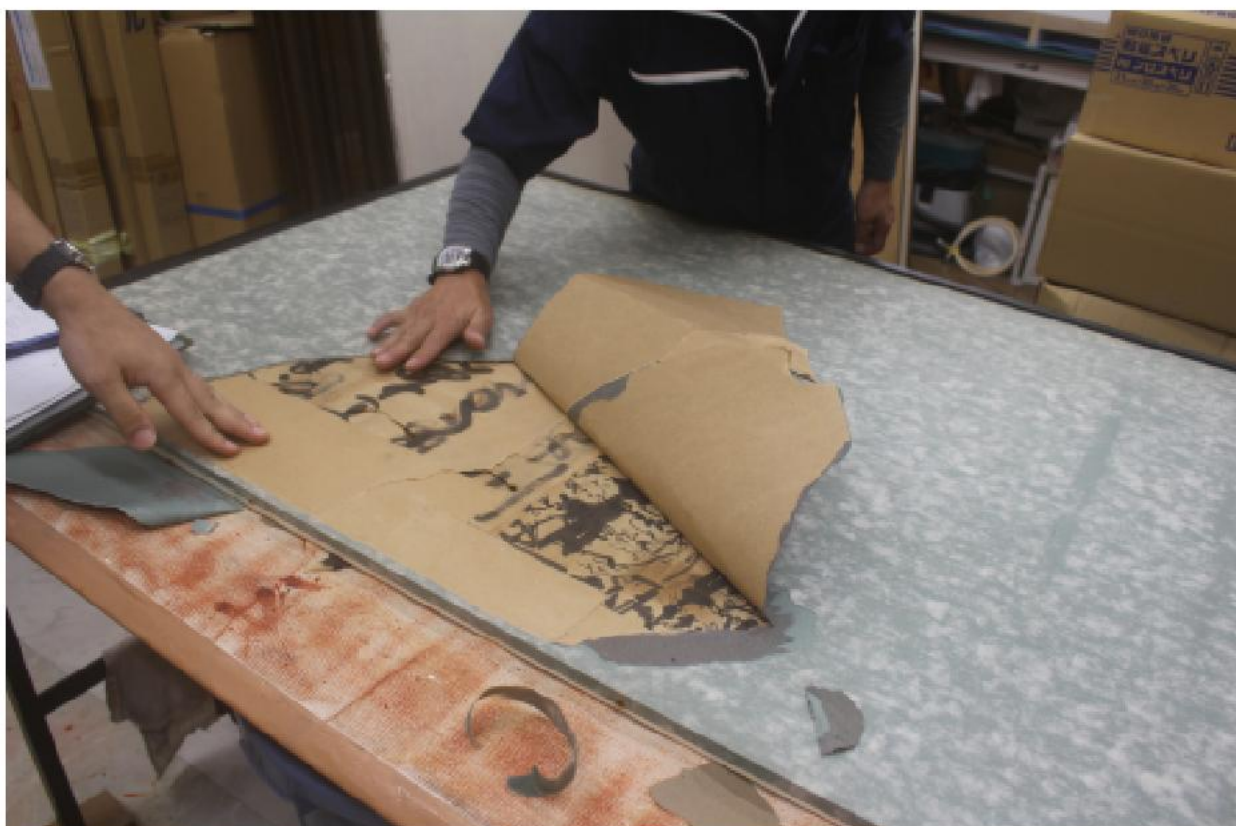
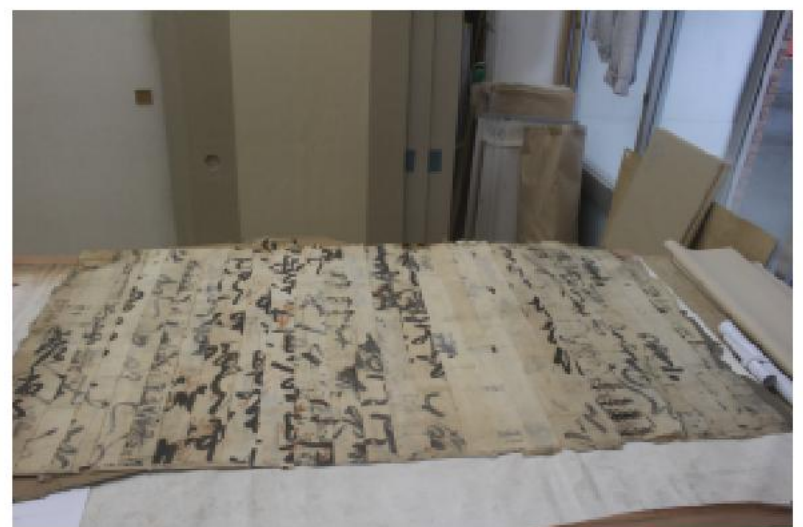
押し入れ襖は劣化が著しく、下貼りも取替が必要と判断しました。上は取外した下貼りの層。反古紙が再利用されていることが分かります。
